**LA RECUPERACIÓN DE LAS ANTIGUAS MURALLAS DE LA CIUDAD DE
CARLENTINI (SIRACUSA).
ASPECTOS TEÓRICOS, HISTÓRICOS, Y TECNOLÓGICOS DE LA
CONSERVACIÓN**

Prof. Gabriella Caterina

Università degli Studi di Napoli Federico II,
Via Tarsia 31, 80135, Napoli, Italy
caterina@unina.it

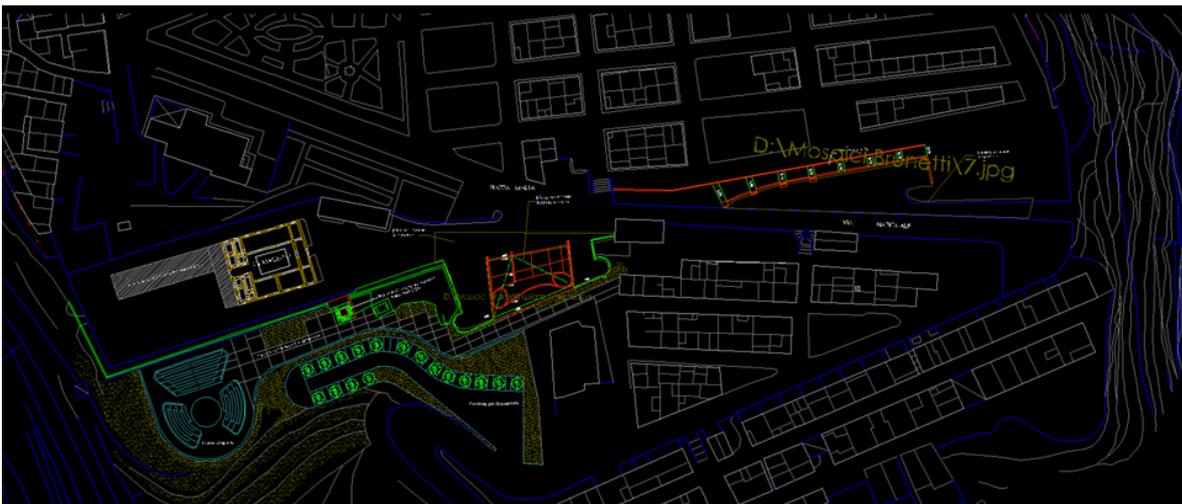
Area AP6

Las resoluciones del proyecto
