## Áreas características del Casco Fundacional de la ciudad de la Plata.

Estudio de la situación actual y formulación  
de herramientas de gestión.

### TERCERA ETAPA: Eje Monumental

Tramo comprendido entre calle 21 y Avenida 31

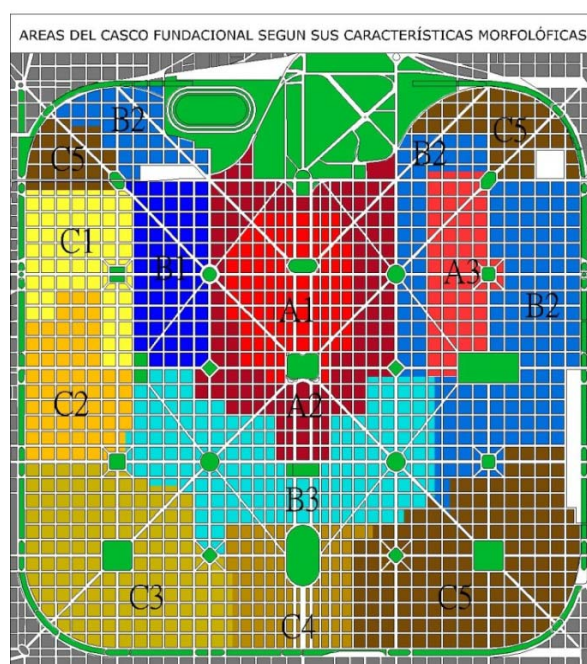
El primero, identificado como B3, corresponde a áreas en las que el tejido tradicional no se llegó a completar en la totalidad de las parcelas, habiéndose completado a lo largo del tiempo en base a modos de ocupación de las parcelas y tipos arquitectónicos diferentes de los tradicionales. El sector B3 es un área originalmente de tejido disperso completado entre las décadas de 1930 y 1950, lo que redundaba en el aspecto híbrido de la misma. La estructura parcelaria original incluía los tipos H y X. En las manzanas de 120 x 120 metros tales esquemas se mantienen casi sin modificaciones, siendo regulares los anchos de las parcelas. No ocurre lo mismo en las manzanas aledañas al eje de la ciudad, en las que es importante la cantidad de subdivisiones, siendo la más común la correspondiente a dos lotes con pasillo lateral. Se observa un tejido urbano más o menos compacto, con una relación equilibrada entre llenos y vacíos y una tendencia a la conformación de un corazón de manzana único. Se observan retiros tanto de frente como laterales. Las alturas de edificación predominantes están entre uno y dos niveles. La diversidad de tipos arquitectónicos hace que el sector no posea un carácter definido; hay algunas casas antiguas (sobre línea de frente y de galería) y casas de las décadas 1940–1950 en todas las variantes de la casa cajón. Tal como se describirá más adelante, esta situación se encuentra en parte modificada por la construcción de edificios de media altura promovidos por las Ordenanzas 9.231/00 y 10.703/10 y dada la dinámica observada durante los últimos años de encarar emprendimientos constructivos en áreas fuera del centro de la ciudad.

Por su parte, el sector identificado como C4, corresponde a áreas cuyo tejido urbano se formó a partir de la década de 1930, en que se incorporan tipos arquitectónicos, en general derivados de la arquitectura moderna, que se diferencian de otros sectores más antiguos de la ciudad en los modos de ocupación de las parcelas, en la disposición de las funciones y en los recursos expresivos utilizados.

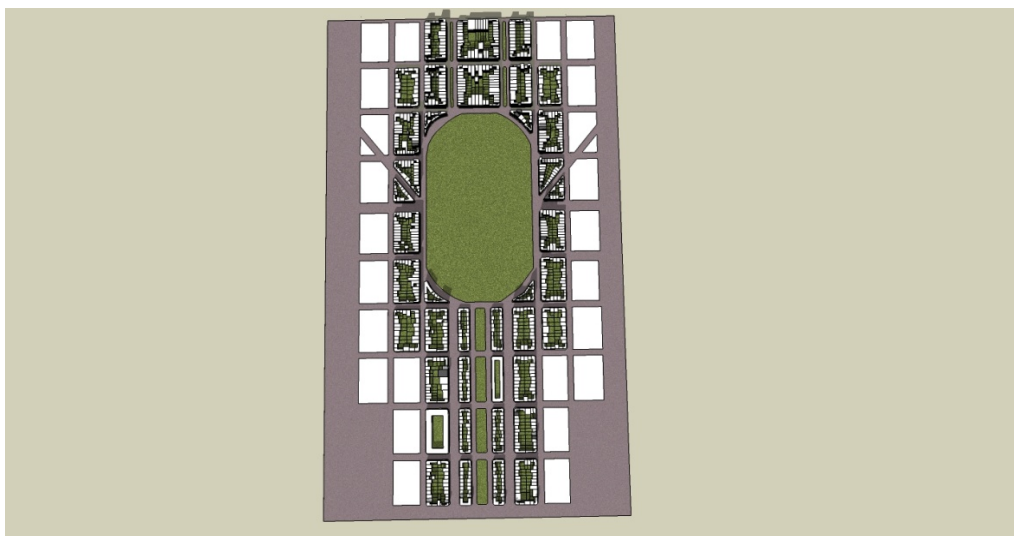
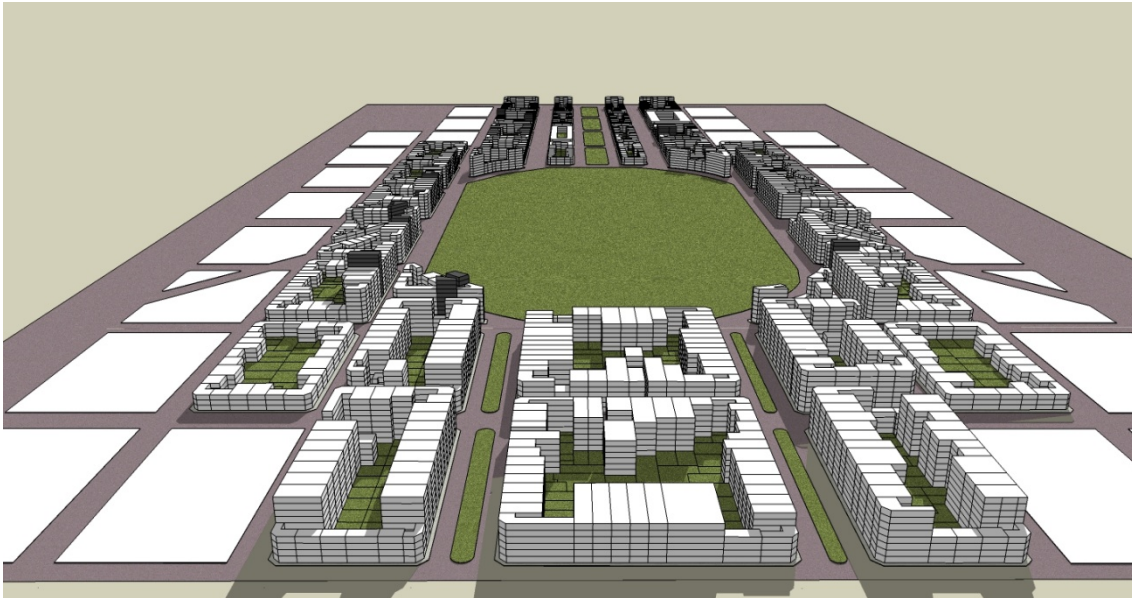
La prefiguración prevista por las normas vigentes fue realizada tomando como base los indicadores urbanísticos establecidos por la Ordenanza 10703 (Código de Ordenamiento Urbano) para las parcelas que integran el área de estudio. En forma previa a exponer los resultados del ejercicio, cabe hacer una aclaración en cuanto al criterio que se ha utilizado para la misma. Para una misma parcela puede haber diversas posibilidades de ocupación y explotación del suelo. Los indicadores urbanísticos FOS, FOT y altura establecen índices máximos, lo que no significa que en todos los casos se utilice la máxima capacidad potencial de la parcela. Esto puede obedecer a decisiones de los propietarios y profesionales o bien a limitaciones propias de las dimensiones de las parcelas, que no permiten, por ejemplo, el desarrollo de una planta arquitectónica en dimensiones menores a las que establece el FOS, con lo que no es posible alcanzar la altura máxima permitida. Dado que existe, por lo tanto, una enorme variedad de posibilidades de combinación de alternativas entre lo que se podría construir en cada parcela, se ha partido de una hipótesis, explicada en las reuniones mantenidas con integrantes del CUOT. Tal hipótesis se basa en la observación de las tendencias que se verifican en la actualidad en la construcción de edificios en el área central de la ciudad, y consiste en una intención de mayor explotación en parcelas de dimensiones generosas, a la vez que hay casos en que las mismas dimensiones de las parcelas no admiten llegar a la altura máxima permitida. Se ha considerado, a la vez, la implantación de todos los edificios sobre la línea de frente de las parcelas sin retiros laterales.

A modo de conclusión parcial de la prefiguración, se considera que las vistas incluidas demuestran cómo, en caso de procederse a la renovación urbana total de la zona en base a los indicadores urbanísticos previsto en la Ordenanza 10.703, se produciría un cambio de las características actuales, en particular de la escala barrial, a favor de una densificación verificable sobre todo en el entorno del Parque Vucetich. Los planos de prefiguración con los edificios cuya catalogación se propone están incluidos en el capítulo correspondiente a la propuesta morfológica.

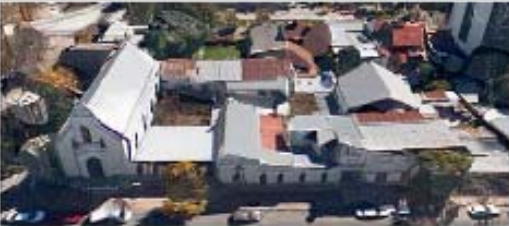
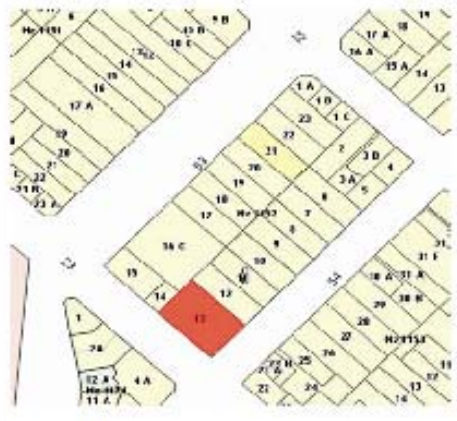
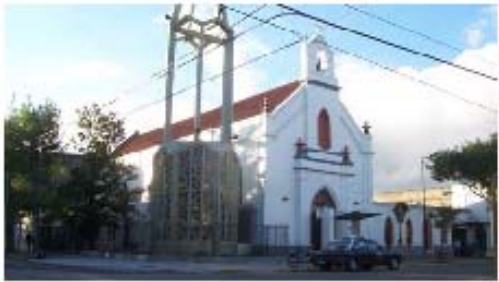
INVENTARIO DEL PATRIMONIO ARQUITECTÓNICO		Ficha nº I-14

Escala: EDIFICIO		
LOCALIDAD: LA PLATA - Eje Fundacional		
<b>I. IDENTIFICACIÓN.</b> Ubicación: 54 esquina 23 Datos catastrales: Cir.: I      Sección: O    Parc: 13    Mz.: 1152		<b>IV. ESTADO DE CONSERVACIÓN</b> Bueno: x    Regular:    Malo:    Ruinoso:
<b>II. DESCRIPCIÓN</b> Fecha aproximada de construcción: 1949 Modificaciones: 1996 (construcción de camarín al costado de la parroquia para venerar la virgen)		Deterioro observado:
<b>III. USOS</b> Original: equipamiento (religioso) Otros: Actual: equipamiento (religioso)		<b>V. VALORACIÓN</b> Valor Histórico: Valor Ambiental: X Valor Arquitectónico: X Valor Social: X  Protección: Integral
<b>IV. OBSERVACIONES:</b> Parroquia Nuestra Señora de la Victoria (santuario de María Rosa Mística) Iglesia de nave única con techo a dos aguas. Presenta una fachada con lenguaje sencillo que se organiza en base a un eje de simetría sobre el que se ubican la puerta de entrada, una ventana y el campanario.

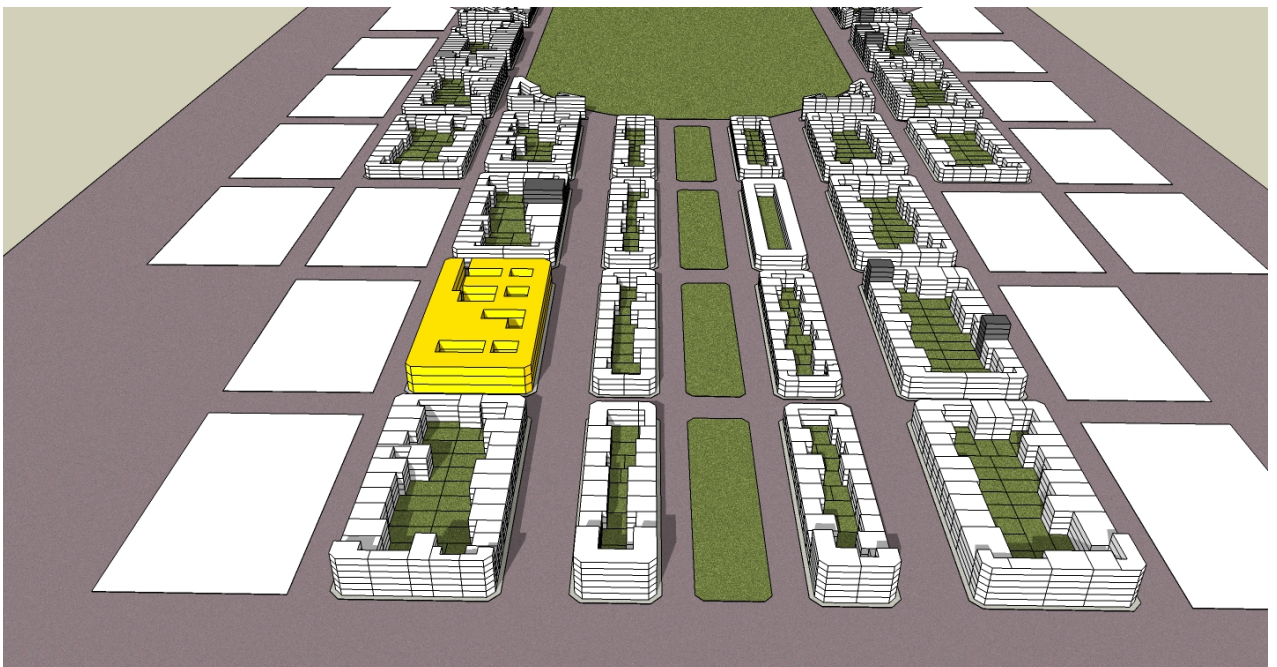
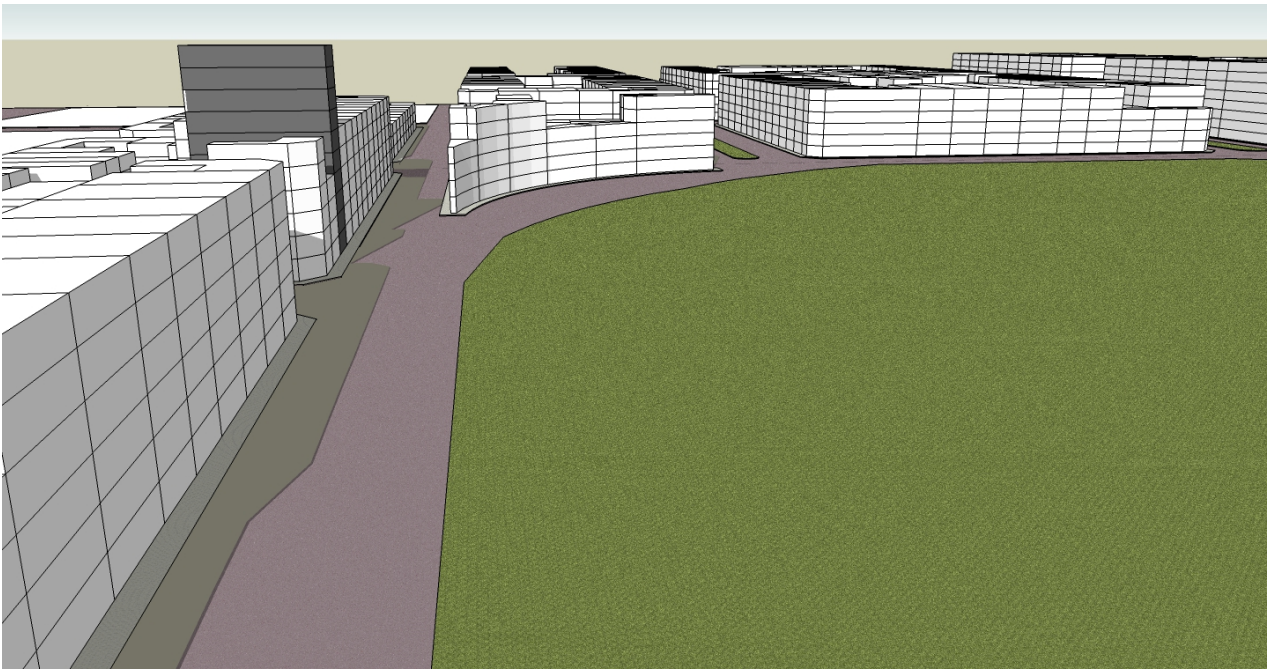
De modo de compatibilizar las posibilidades de renovación del sector con la el mantenimiento de parte de sus características barriales, se propone una modificación menor de los indicadores urbanísticos actuales, en particular de la altura máxima de edificación, en el entorno del Parque Vucetich, según el siguiente esquema:

Se incluyen a continuación algunas vistas de la propuesta así como la comparación entre situación actual, prefiguración según Ordenanza 10.703 y la propuesta de tratamiento futuro.

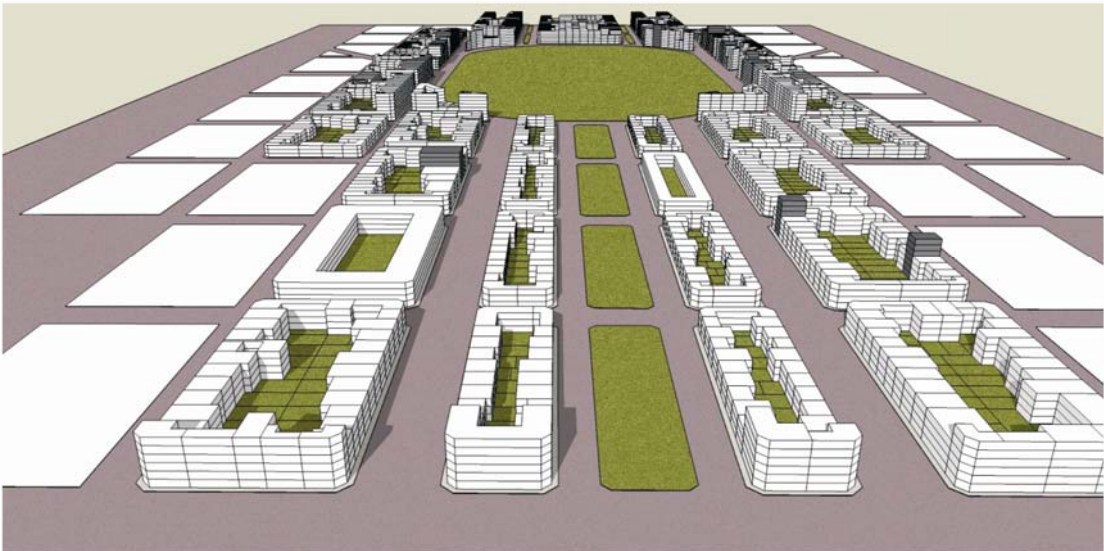
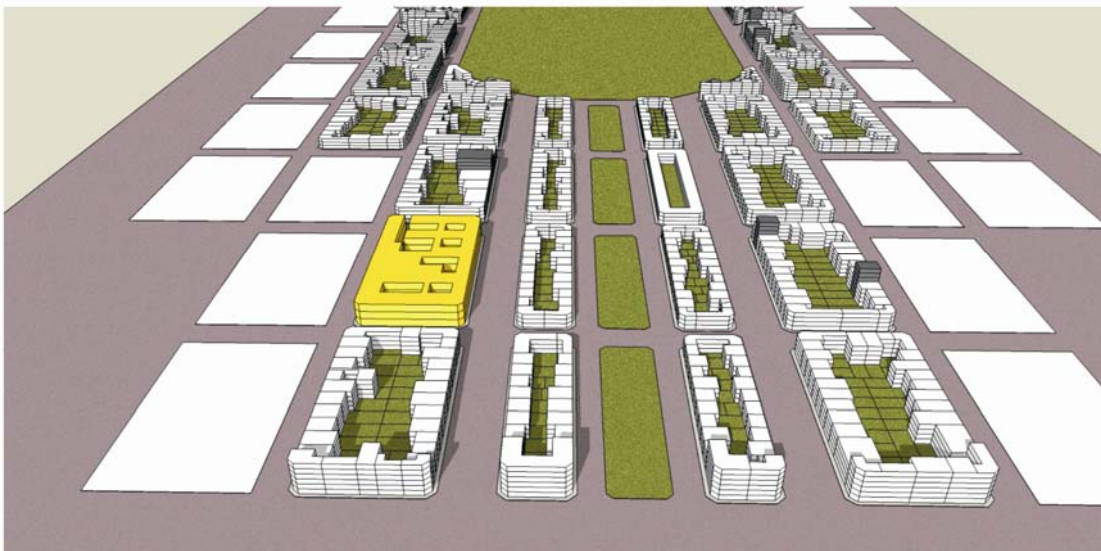
## Situación actual

## Prefiguración

## Propuesta

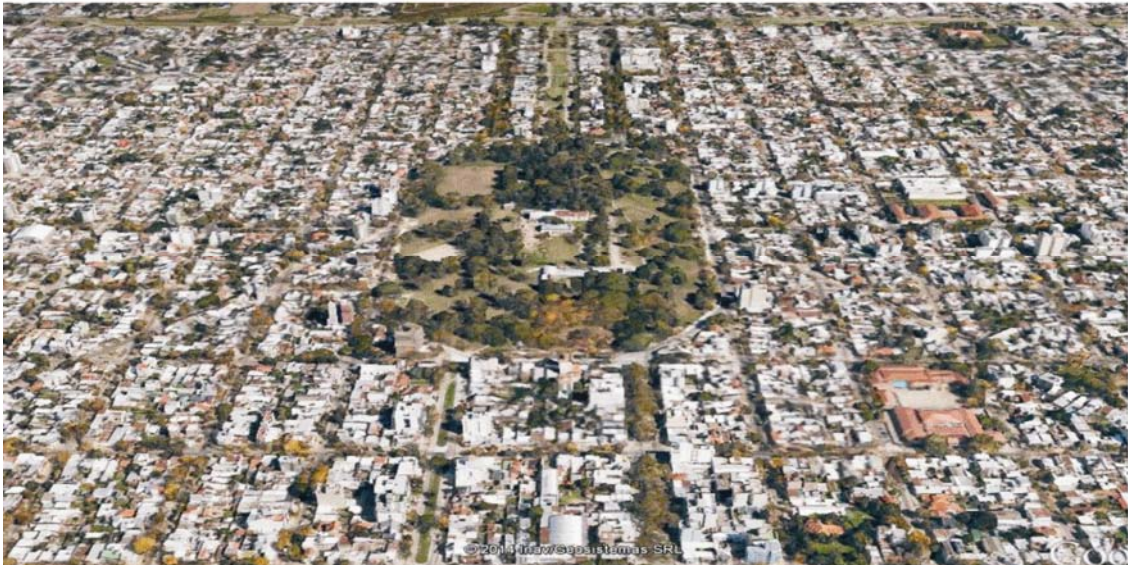
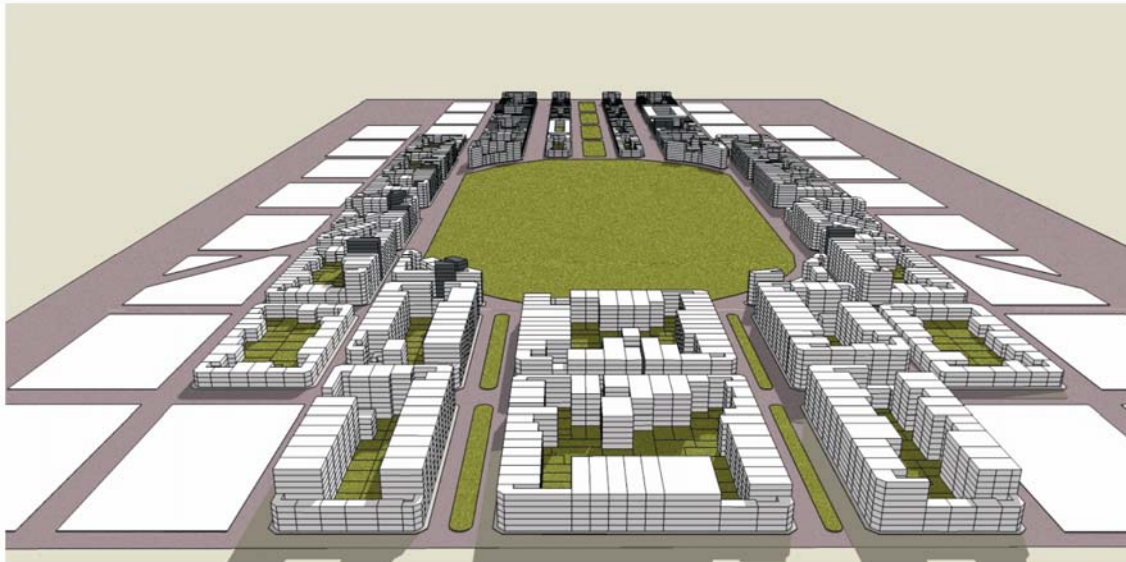
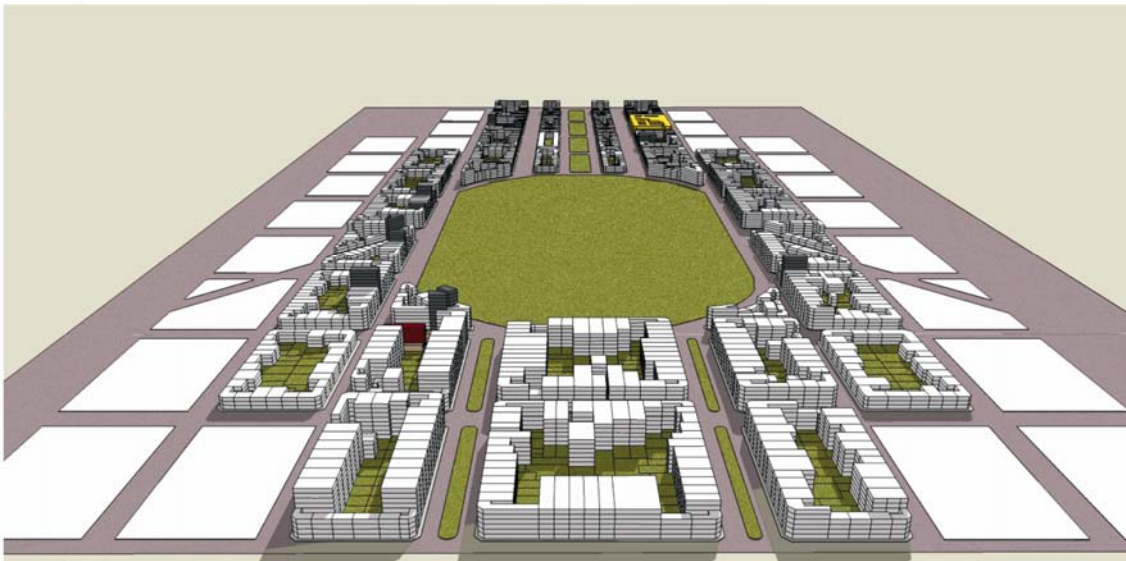
## Situación actual

## Prefiguración

## Propuesta
