CONSERVACION DEL PATRIMONIO ARQUITECTONICO DOMESTICO: POSIBLES INTERVENCIONES EN VIVIENDAS DE PRINCIPIOS DE SIGLO EN LA CIUDAD DE LA PLATA

Paula E. Armendáriz

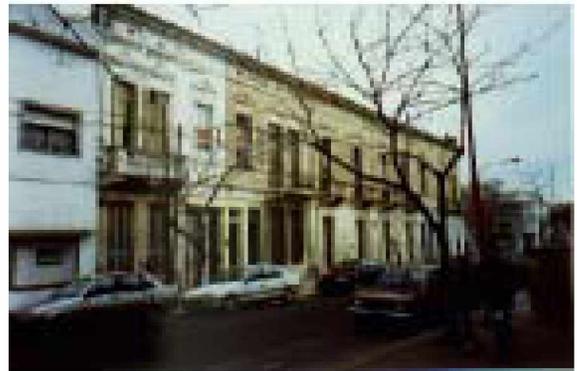
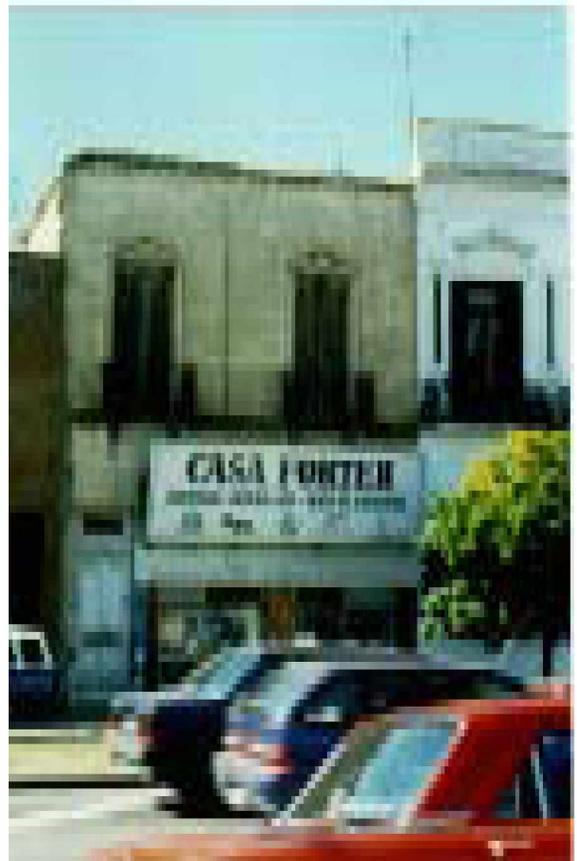
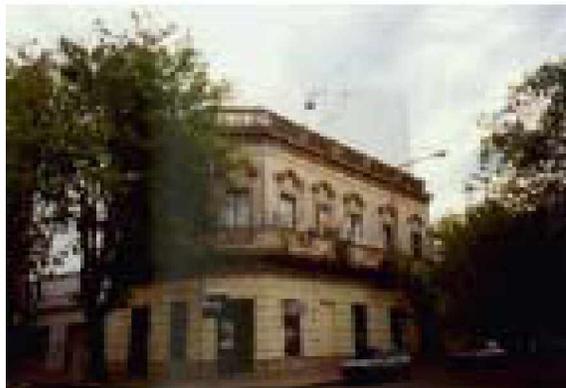
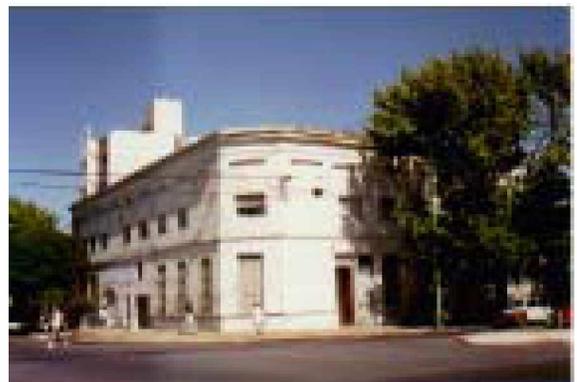
Teniendo en cuenta su implantación, sus usos, su estado de conservación y las modificaciones sufridas se eligieron las viviendas ubicadas en calle 2 esquina 46, calle 16 entre 51 y 53, diagonal 74 entre 16 y 57 y calle 13 esquina 62. (Fig. 1, 2, 3 y 4).

Todas ellas presentaban un notable deterioro en su estado de conservación.

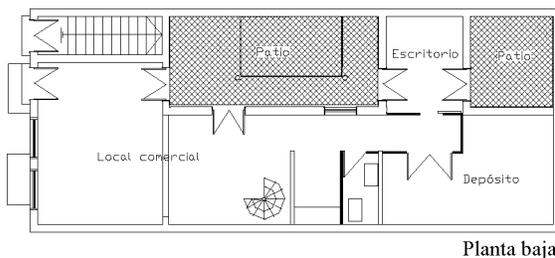
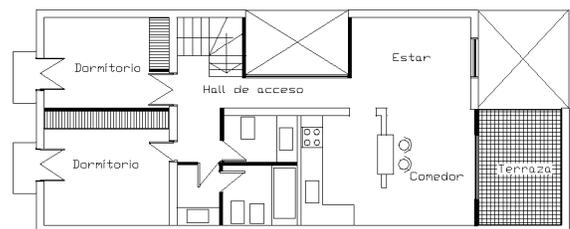
Figuras 5 y 6: Alternativa de diseño tipo A propuesta para la vivienda de diagonal 74 entre 56 y 57

- Alternativa de diseño tipo A, pequeñas modificaciones: mediante este tipo de intervención se introducen ligeros cambios al edificio, man-

teniendo su uso y la cantidad de viviendas existentes como así también las dimensiones originales de los principales locales. Se modifican los locales de servicios (Figuras 5 y 6).

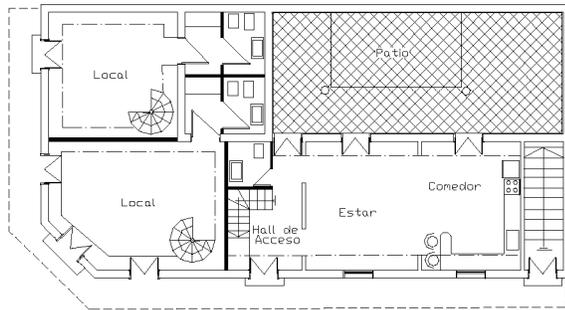
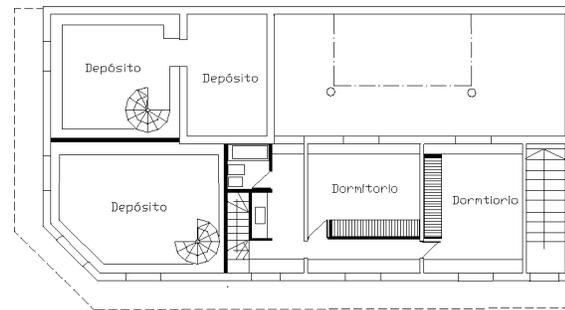
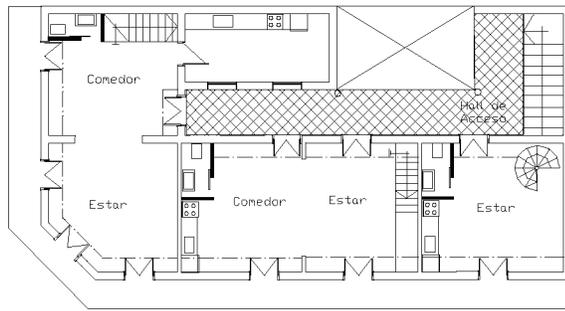
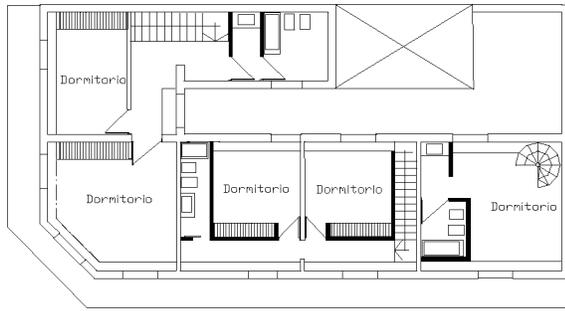
Figuras 7, 8, 9 y 10: Alternativa de diseño tipo B propuesta para la vivienda de calle 2 esquina 46

- Alternativa B, mayores modificaciones: mediante este tipo de intervención se introducen modificaciones de mayor escala, subdividiendo al edificio aprovechando las amplias dimensiones originales de este tipo de arquitectura, aumentando de este modo el área habitable. Se redistribuyen las habitaciones modificándose algunos muros interiores, agregándose entresijos y núcleos circulatorios. (Figuras 7, 8, 9 y 10).

En ambas alternativas se propone conservar la lectura exterior del edificio, manteniéndose las aberturas originales y solucionándose los deterioros detectados en la fachada. En cuanto a los interiores, se plantea adaptar los espacios existentes a las nuevas funciones.

Para la realización de los nuevos tabiques y entresijos, los cuales no “se pegan” a la estructura existente, se propone utilizar elementos prefabricados de fácil y rápido montaje que permitan diferenciar claramente la estructura original de los elementos agregados.

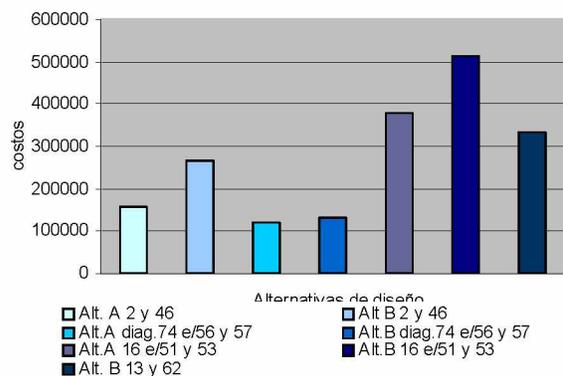
Figura 13: Incremento de los costos según la magnitud de la intervención

El valor del metro cuadrado de las obras a reciclar depende del tipo de intervención, incrementándose al aumentar las modificaciones a realizarse, por estar relacionados los costos con la magnitud de la intervención. (Figura 13).

En cuanto a los aspectos económicos en la rehabilitación los costos se relacionan, como ya se mencionó, con el tipo de intervención, dependiendo su incremento de la magnitud de la intervención. Generalmente las variaciones de los costos están relacionadas, además, con el estado de conservación de los materiales, produciéndose mayores costos en los materiales con mayor desgaste, como ser las instalaciones eléctricas, las instalaciones de gas, las instalaciones y artefactos sanitarios, la pintura, los revoques, los cielorrasos y revestimientos, las aislaciones y las cubiertas.
