# UNA APROXIMACIÓN AL ESTUDIO DEL MANTENIMIENTO Y LA CALIDAD EN EDIFICIOS ESCOLARES EN LA PROVINCIA DE BUENOS AIRES

Romina Cingari

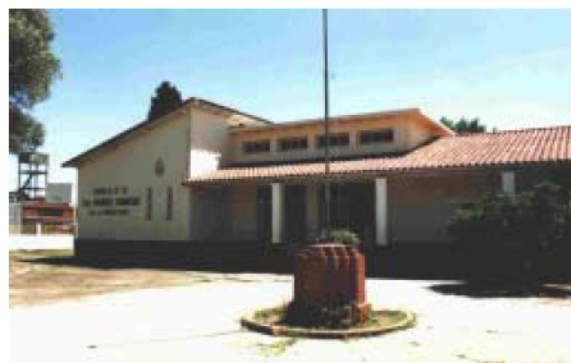
Figura 2: Escuela N°25, patio de acceso

2) Escuela N°25, Coronel Manuel Dorrego, Ringuelet. Caracterización: escuela rural en la época del plan. Observaciones: el edificio conserva el aspecto general original, las ampliaciones realizadas en distintos períodos mantuvieron las características primigenias. Las nuevas tiras de aulas se dispusieron cerrando un patio. No cuenta con personal de mantenimiento ni presupuesto específico a esos efectos. La Cooperadora obtiene fondos para la realización del mantenimiento ayudada por el pequeño aporte de los padres (Fig. 2).

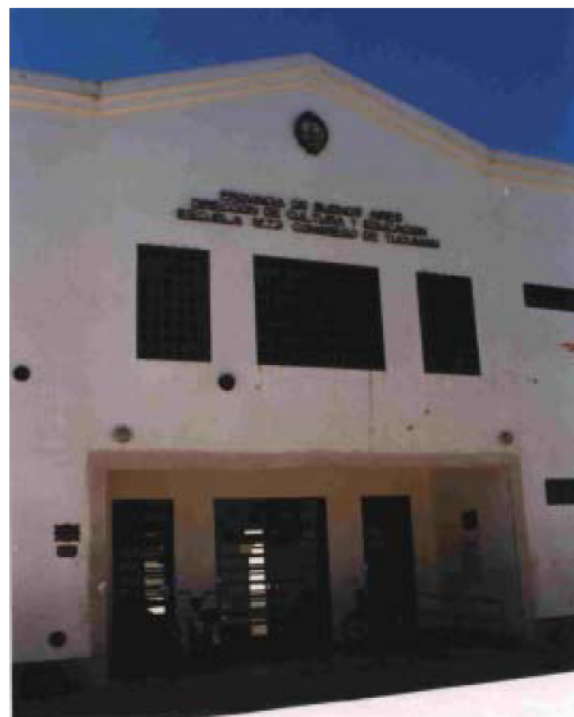
Figura 6: Escuela N°73, acceso

2) Escuela N°73, Congreso de Tucumán, Melchor Romero. Caracterización: 9 aulas. Observaciones: escuela con un año de antigüedad, no ha sido modificada. Posee ascensor pero no forma parte de este análisis puesto que nunca fue habilitado. No cuenta con personal de mantenimiento ni presupuesto específico a esos efectos (Fig. 6).
