# CONSERVACIÓN DEL PATRIMONIO ARQUITECTÓNICO: METODOLOGÍA Y ESTUDIOS PREVIOS A LAS INTERVENCIONES EN EDIFICIOS DE INTERÉS PATRIMONIAL

Paula E. Armendáriz

### **Análisis de un caso de estudio: Las viviendas con patios de la ciudad de La Plata.**

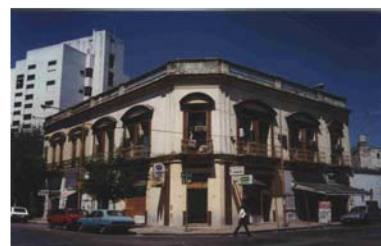
**XII.- Fotografía**

Los datos obtenidos se volcaron en fichas, mediante las cuales se puede identificar rápidamente a cada bien por medio de sus características principales y su estado general (Fig. 2).

Sucesión de habitaciones entorno a un patio que estructura el partido.

Muros portantes de ladrillos revocados, carpinterías de madera y de metal.

En la planta baja, los distintos comercios que se instalaron fueron modificando las aberturas, colocando toldos y carteles y pintando sectores de diferentes colores en el frente.

Bueno, hay algunas zonas con humedad.
