EFFECTOS DIACRÓNICOS EN LA LECTURA INTEGRAL DE TRES MONUMENTOS HISTÓRICOS NACIONALES DEL CEMENTERIO DE LA RECOLETA, BUENOS AIRES, ARGENTINA

PONCE, María Beatriz¹; DÍAZ NAVARRO, Jeimy²; AYA PORTOCARRERO, María Angélica³; CRESPO; Miguel⁴

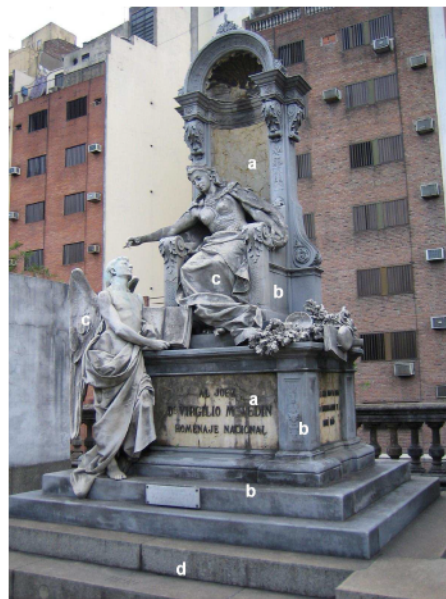
Fig. 1: Dr. Virgilio Tedín.

La armonía cromática dada en la elección del soporte pétreo se subordina a las formas cerradas generando un ritmo de lectura con ordenamiento vertical y frontal, al estilo clásico tradicional del monumento conmemorativo (Fig.1). Sobre el basamento, constituido por escalones de la cuarzodiorita gris se implanta el objeto escultórico y a continuación le siguen escalones de mármol gris y las placas de caliza ocre en los sectores superior e inferior del conjunto. Las representaciones figurativas del ángel y la alegoría a la Justicia, han sido talladas en mármol blanco. De esta forma el contraste cromático entre las figuras y el resto del conjunto monumental permite resaltar las consideraciones vertidas en las memorias descriptivas del Dr. Virgilio Tedín, realizándose las figuras de la Justicia (sentada) y del ángel [12].

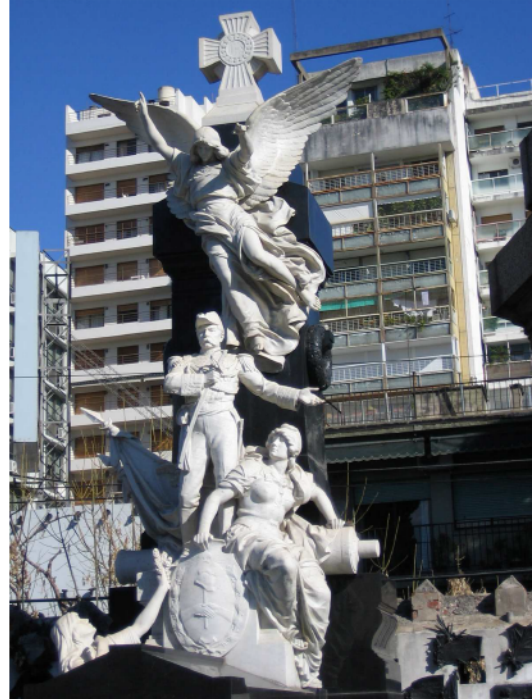
Fig. 5: Tte. Gral. L. M. Campos.

El monumento se compone de la figura del Gral. Campos con uniforme de gala y a sus pies la figura de la Patria y una representación de su esposa ofrendándole un ramillete de jacintos [11] con acompañamiento de ornamentación vinculada al ejército, todas en mármol blanco. El conjunto se apoya en un basamento de gabro negro (Fig. 5). La roca con la que se esculpió el prócer muestra suaves vetas azuladas en su matriz. Esta última característica no se detecta en las esculturas correspondientes a la figura alada que posee color blanco homogéneo.

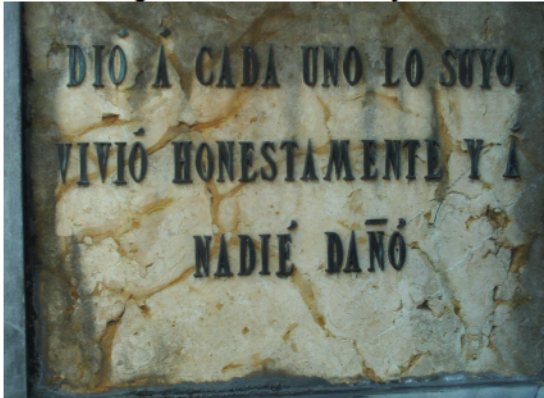
La aparición del color ocre de la caliza actúa como acento en la clave cromática de la obra destacando la leyenda: “*Dió a cada uno lo suyo, vivió honestamente y a nadie dañó*” (Fig.2).

Corresponde a una roca carbonática de color ocre compuesta por abundantes partículas esqueléticas (40%), material vegetal (8%), intraclastos (15%) y escasas partículas terrígenas aglutinadas por material calcáreo. Las primeras presentan formas alargadas, semilunares, subredondeadas y en algunos casos amorfas correspondiendo a la composición micrita, microesparita y esparita (Fig. 3). Hay abundantes pátinas ferruginosas asociadas a restos vegetales reemplazados por carbonato e intensamente oxidados. Los intraclastos son de material micrítico y color castaño rojizo, con formas redondeadas que no superan los 200 μm . Las partículas terrígenas se presentan en cantidades accesorias y corresponden a fragmentos de minerales opacos. El aglomerante es un barro carbonático micrítico (35%) de color rojizo. Clasificación Petrográfica: **Caliza fosilífera**.

Como patología relevante se observa que la conservación de la roca es mala con procesos de decohesión superficial avanzado y pérdida de material pétreo en algunos sectores. Se detectaron lagunas faltantes con desarrollo de entre 20 y 30 mm de amplitud, cuantificado en el 15% de la roca total, exfoliaciones en un 50 % y fisuras en distintas direcciones con profundidades de hasta 3 mm y 300 mm de longitud. Existen depósitos identificados como costras de color negro en la concha marina ornamental, en tanto en los sectores correspondientes a las caras verticales y planas de la parte inferior del monumento, se ha desarrollado un biofilm que ocupa casi el 50% de la superficie total de la placa. A su vez en los sectores ubicados en el contrafrente de esta misma roca se registra un proceso de marcada decoloración con relación a las placas ubicadas al frente y cuya orientación es hacia el sur.

Fig. 2: Caliza fosilífera ocre - V. Tedín.

Como derivado de esta línea de trabajo y puntualmente en el monumento del Dr. Tedín, es posible registrar diferentes grados de deterioro en la misma obra, evidenciados en la caliza fosilífera muy erosionada y la diorita con muy buen estado de conservación.

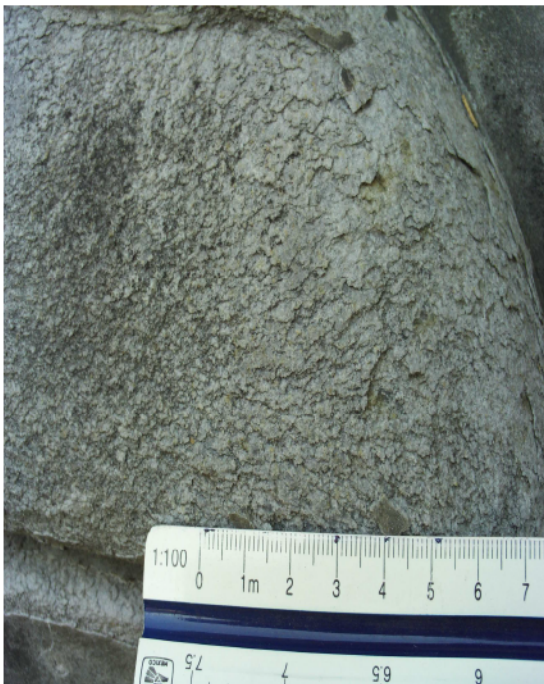
Debido a su exposición al intemperismo en los planos horizontales y los ángulos de encuentro con los planos verticales se manifiestan superficies de alta porosidad en sectores con algún grado de decohesión alcanzando al 3% del área total. También fueron detectados tres lugares con pérdida superficial de material ubicados en molduras cuyos tamaños varían entre 50 y 400 mm. Asimismo, en el sector a espaldas del monumento en vínculo con el muro perimetral del cementerio, se ha desarrollado un biofilm posiblemente asociado al microclima del lugar, caracterizado por largos períodos de humectación y escasa ventilación. Por su parte, existen fisuras horizontales en el trono de la alegoría con la particularidad de no haber sido originadas por esfuerzos estructurales sino que estarían relacionadas a las características de la roca, donde se observó el desarrollo de una textura superficial denominada “piel de elefante” (Fig. 4).

Fig. 4: Piel de elefante – V. Tedín.

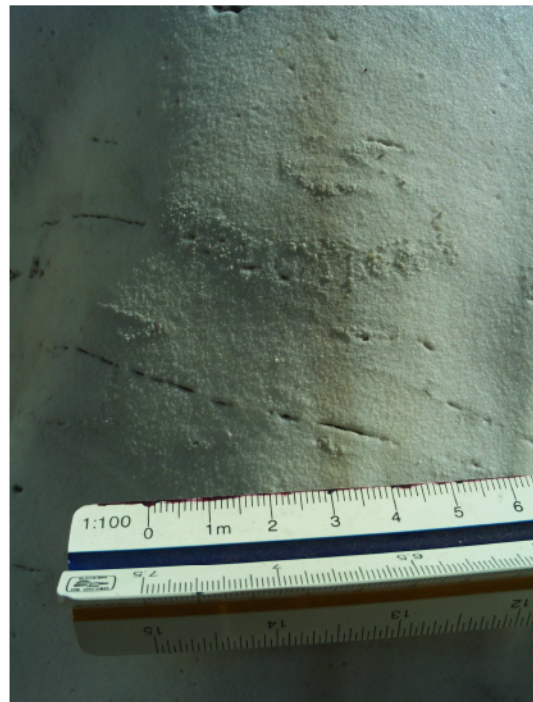
El estado de conservación de estas obras es malo, determinado por las alteraciones visualizadas en el conjunto de estas formas y que se manifiestan como una intensa erosión en un 70% de la totalidad, con desarrollo de orificios reportados como lagunas faltantes entre 10 mm y 60 mm de longitud, con formas alargadas y horizontales en un porcentaje mayor al 30 % de la totalidad de la roca; en la misma

2do. Congreso Iberoamericano y X Jornada “Técnicas de Restauración y Conservación del Patrimonio” dirección se observan pequeñas grietas detectadas a ojo desnudo (Fig. 6). Se encontraron eflorescencias salinas y ampollas que al ser analizadas por difracción de rayos X, revelaron la presencia de anhidrita (CaSO_4) (Fig. 7).

Fig. 6: Eflorescencias/fisuras - Gral. L. M. Campos

Otra mención corresponde a lo observado en el mausoleo al Tte. Gral. Luis María Campos, en el que el mármol blanco de la figura del prócer se encuentra fuertemente alterado. En contra posición encontramos que el mármol blanco correspondiente a la figura alada superior se encuentra en un buen estado de conservación. Esto conlleva a pensar, que a pesar de tratarse de rocas de similar

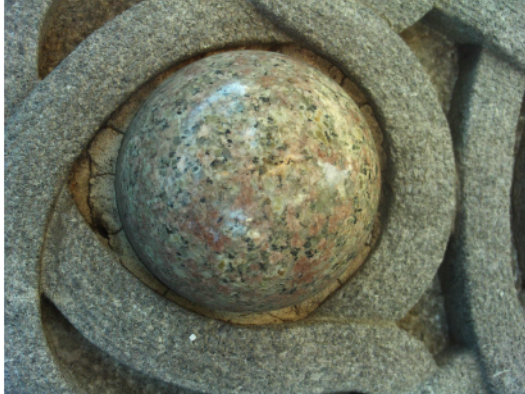
b) Columnas y bolas decorativas: Es una roca de textura granosa media a gruesa, inequigranular y alotriomorfa compuesta por cuarzo, feldespato potásico, biotita, apatita y minerales opacos. El cuarzo es abundante y los individuos poseen extinción normal, el feldespato se encuentra moderadamente alterado a arcillas, ocasionalmente a sericita. Se observa textura perfitica y pátinas ferruginosas. Clasificación Petrográfica: **Granito**.

Esta roca se encuentra en excelente estado de conservación con marcado brillo y por ser una piedra de color saturado no se observan decoloraciones en ninguno de sus puntos (Fig. 9).

Fig 9: Caliza bioclástica gris y granito - F. Fahy.

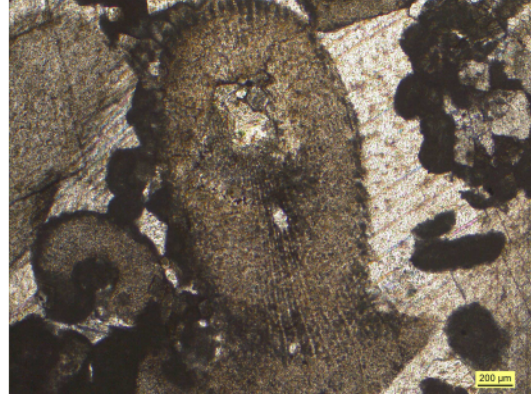
d) Basamento y cruz: La roca que pertenece a ambas esculturas es de tipo carbonático con textura clasto-sostén compuesta por bioclastos (pelmas de crinoideos) y cristales de dolomita, conformando el 60% de la totalidad de la muestra. En tanto el material cementante, también carbonático es el 40% restante. Los bioclastos son calcáreos y poseen distintas morfologías (Fig. 10), con formas redondeadas a subredondeadas y tamaños que no superan los 2 mm. En sus núcleos se encuentra calcita recristalizada o dolomita. Algunos bioclastos presentan bordes corroídos alrededor de los cuales ha recristalizado el cemento (en ocasiones en continuidad óptica). Hay pátinas ferruginosas. El cemento calcítico tiene aspecto limpio y en ciertos sectores se distinguen procesos de disolución o microestilolitas de calcita y material ferruginoso. Clasificación Petrográfica: **Caliza bioclástica**

La descripción de esta roca corresponde a la caliza irlandesa Irish Blue donde se menciona característicamente la presencia de crinoideos [13], cuyo color es modificable entre gris claro a azul y negro dependiendo del grado de pulido. Es posible asegurar el buen estado de conservación de esta roca, aún cuando se ha detectado una fisura horizontal que recorre el centro del fuste de la cruz. Esta anomalía podría estar asociada a los orígenes de las etapas de traslado o armado del monumento. En este punto se detectó un perno de encastre entre ambas partes.

La superficie posee un tratamiento de martelinado que deja a la vista las características genéticas (bioclastos) de la roca. Existen algunas exfoliaciones con tamaños estimados entre 300 y 400 mm con causa relacionada a los prolongados períodos de humectación dados en ese microclima, favorecidos a su vez por las araucarias circundantes a la obra.

Fig 10: Detalle de bioclastos - F. Fahy.
