CIENCIA y de los TECNOLOGÍA MATERIALES

**LABORATORIO DE ENTRENAMIENTO
MULTIDISCIPLINARIO PARA LA
INVESTIGACIÓN TECNOLÓGICA**

SUSCEPTIBILIDAD A LA CORROSIÓN LOCALIZADA Y BIOCOMPATIBILIDAD DE ACEROS INOXIDABLES DE USO QUIRÚRGICO

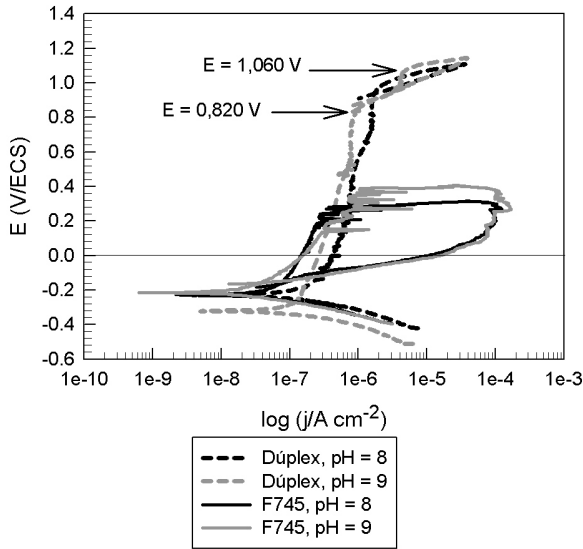
Figura 4. Curvas de polarización obtenidas a pH 8 y 9.

Ambos materiales mostraron valores de E_{Corr} en el rango -0,34/-0,18 V(ECS). En ningún caso se observaron tendencias monótonas de variación con el pH. Una diferencia significativa de comportamiento entre ambos materiales radica no sólo en el amplio rango de pasividad presentado por el acero Dúplex, sino que también para todas las

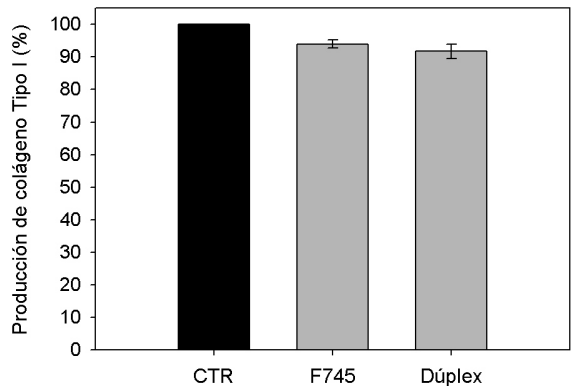
Figura 7. Producción de colágeno Tipo I.

Por otro lado, el colágeno de Tipo I constituye 85% de la matriz extracelular del hueso y tiene un efecto importante en la diferenciación y la función de los osteoblastos que participan en la osteointegración del implante. El ensayo consiste en la coloración del colágeno producido por las células osteoblásticas en solución de ácido pícrico saturado. Este colorante se extrae y luego se mide su absorbancia para determinar la cantidad de colágeno producido. Los resultados mostrados en la Figura 7 revelan que la producción de colágeno alcanzó valores similares para ambos aceros inoxidable, siendo 94,0% para F745-SS y 91,7% para Dúplex-SS, por lo que se podría inferir que estos materiales no causan interferencia significativa en el la función de los osteoblastos.

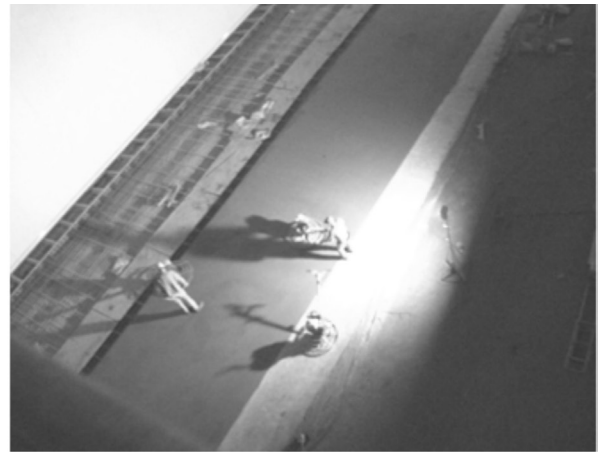
Figura 8. Construcción del piso industrial y curvas tensión – apertura de fisura del FRC usado en obra.

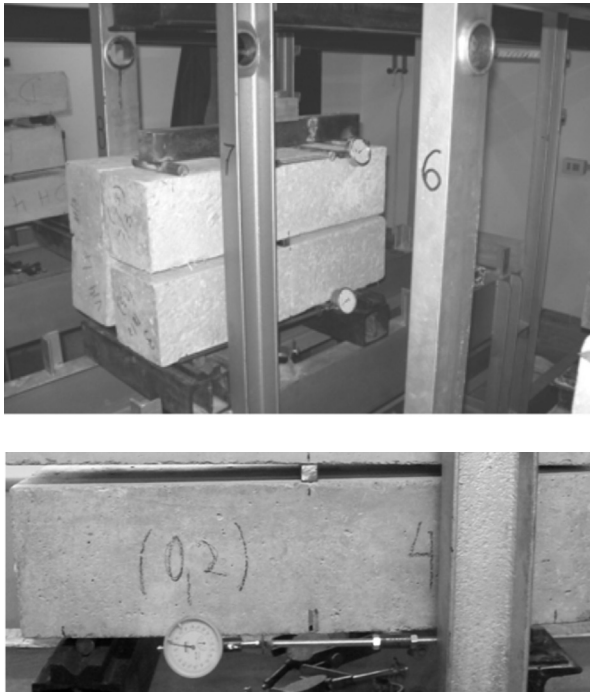
Figura 10. Aplicación de cargas de larga duración.

Luego se fijó en cada viga fisurada un extensómetro mecánico (Figura 10) para registrar las variaciones de la apertura de fisura. Las vigas se ubicaron de a pares en pórticos donde, a través de un sistema de pesas y palancas, se aplicaron cargas de larga duración de modo de provocar esfuerzos comprendidos entre 53 y 80 % de la tensión máxima nominal aplicada en la fibra extrema inferior de cada prisma al momento de detener el ensayo de fisuración inicial.

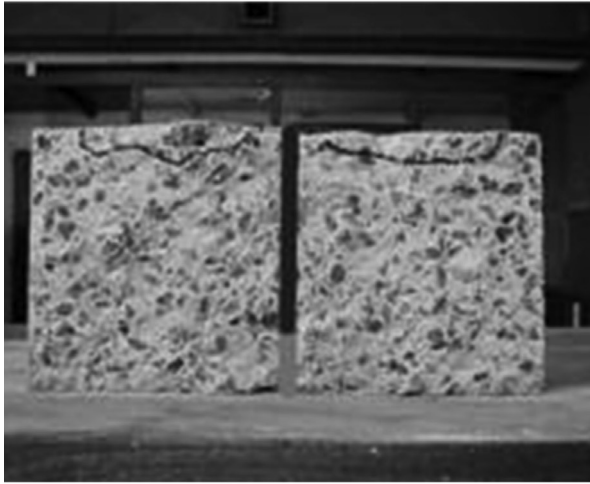
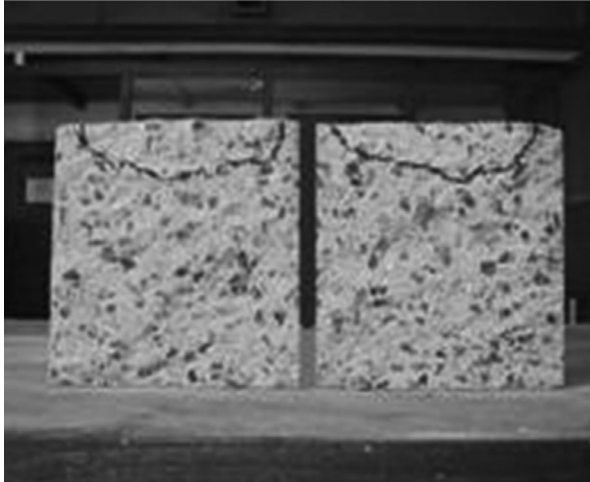
Figura 3. Frentes de penetración de agua.

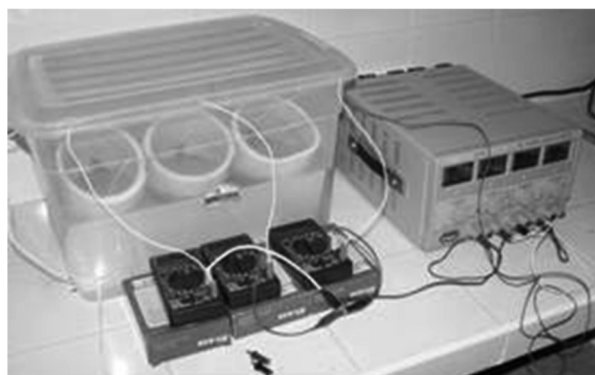
Figura 10. Ensayo de migración de cloruro.

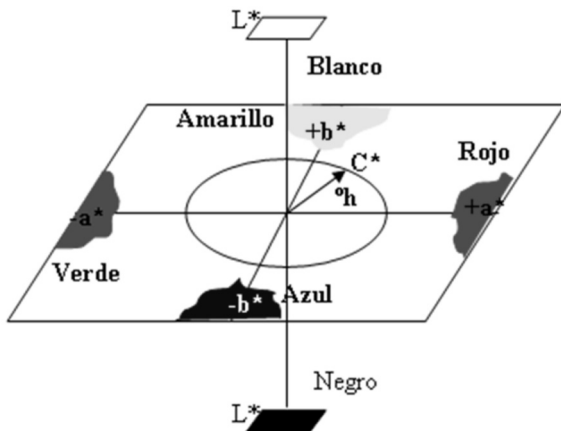
Figura 1: Modelo o espacio de color CIELAB.

valores de luminosidad (L^*) y las coordenadas a^* y b^* ; en el segundo, los parámetros L^* , saturación (C^*) y tono (h^*) (Ver Ecs. 1 y 2). En un sistema ortogonal se lo representa mediante un eje vertical (L^*), que indica claridad u oscuridad, y un plano horizontal conformado por los ejes a^* y b^* . El eje a^* refleja la variación rojo-verde, siendo positivo para el primero ($+a^*$) y negativo para el segundo ($-a^*$); el b^* la variación amarillo-azul, siendo positivo para el primero ($+b^*$) y negativo para el otro ($-b^*$) [11, 12]. Por otro lado, la saturación está asociada a qué tan vívido es un color y el tono (h^*) es el ángulo que indica si el color es rojo (0°), amarillo (90°), verde (180°) o azul (270°).

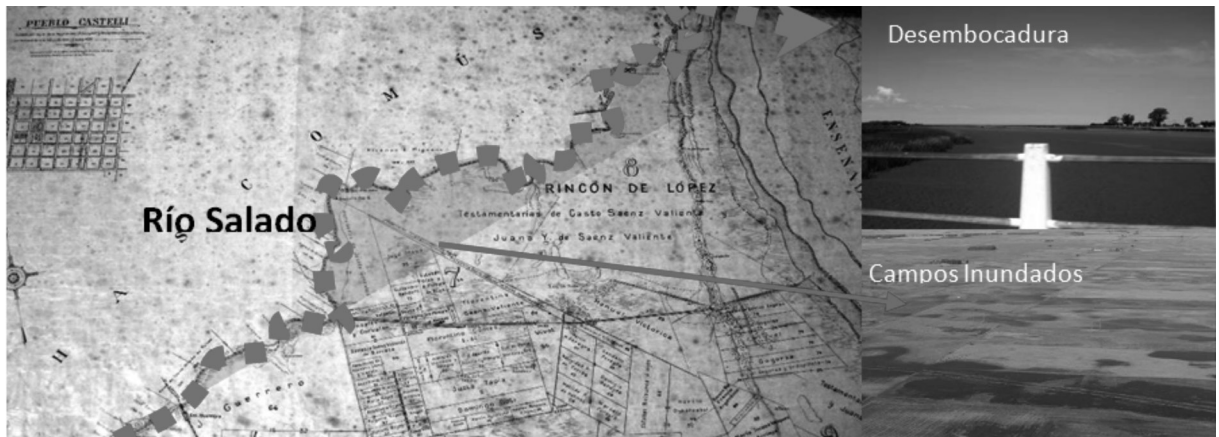
Figura 3. Perfil del Río Salado en el partido de Castelli. Fuente: MIPBA. Archivo de Geodesia. Dirección y Administración de desagües, Provincia de Buenos Aires. 1902.

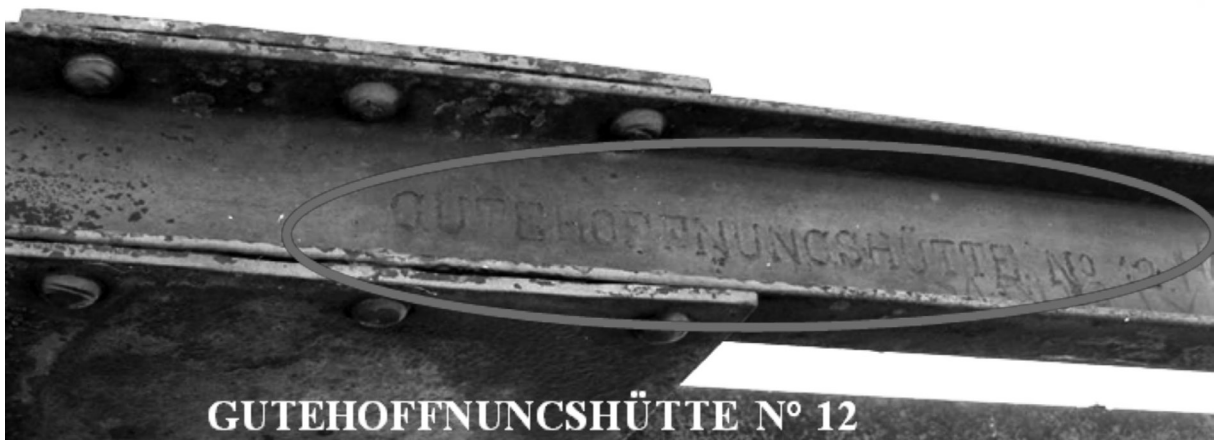
Figura 26. Perfil de hierro con inscripción gravada en el hierro. Fuente: Fotos del autor.
