ESTUDIO DEL DETERIORO DE BIENES PATRIMONIALES: LA SOCIEDAD DE SOCORROS MUTUOS DE PEHUAJÓ.

Este trabajo se centra en el análisis del grado de degradación y compromiso estructural de maderas extraídas con ataque biológico de un edificio de importancia patrimonial radicado en la ciudad de Pehuajó.

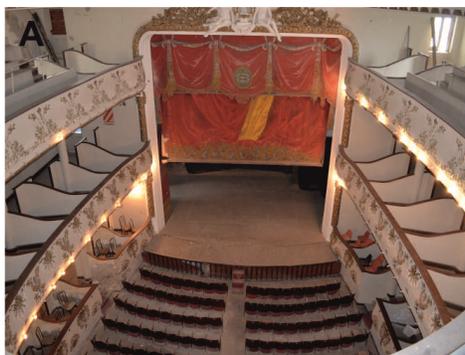
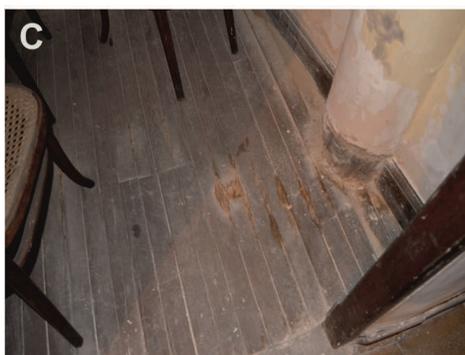
Figura 1: Fotografías del Teatro Español. A: Vista de la sala. B: Palcos de planta baja. C: Pisos de los palcos.

Durante el primer tercio del siglo XX los emigrantes europeos en Argentina impulsaron, desde ámbitos concretos de la sociedad civil y la esfera pública, diferentes asociaciones con el fin de insertarse en el país. La Ciudad de Pehuajó, ubicada en la Provincia de Buenos Aires, fue elegida para desarrollar allí sus actividades. Las construcciones que se emplazaron con este fin datan de fines de siglo XIX y principios del siglo XX, algunas de ellas han sido declaradas de importancia patrimonial [1]. La construcción de estos edificios era llevada a cabo por los mismos socios o por contratación a terceros. Los materiales utilizados eran aportados por diferentes empresas que a partir de 1850, comenzaron a importar maderas para la construcción y el uso estructural, especialmente de Gimnospermas [2]. Estas maderas se caracterizan por presentar anillos de crecimiento muy delgados, alta proporción de leño tardío y abundantes canales de resina, lo que configura un material sólido, durable y de mayor densidad básica que los pinos de rápido crecimiento [3]. Desde el siglo XIX se detectó la llegada de importantes cantidades de estas maderas traídas en los barcos con el objetivo de recoger carne y otros productos agropecuarios. Es así que los barcos llegaban con estas maderas como lastre. Las maderas eran de excelente calidad, su abundancia hizo que se convirtiera en un material muy importante para la construcción de viviendas, integrándose a la construcción tradicional hasta 1930. Su utilización principal se manifestó en obras tales como pisos y entresijos, tabiques divisorios interiores con estructuras de madera, a los cuales también se les aplicaba un revoque sobre entablillado de madera, entramados y cerchas, empleados para viviendas de luces importantes (4 a 5 metros) así como para galpones, cubriendo vanos de más de 20 metros mediante uniones metálicas y bulones [2]. En 1.906 se inicia la construcción del edificio de la sociedad y la sala de teatro conjunta. Para este edificio intervinieron en la construcción los ingenieros Vinent y Manfos, posteriormente continuó la dirección el arquitecto Esteban Jáuregui [1]. En la Fig. 1A se puede observar la vista panorámica desde el palco principal del teatro. En la Fig. 1B se observan los palcos desde la platea y en la Fig. 1C se muestra en detalle el piso de madera de los palcos.
