## **INTERVENCIÓN EN EL MONUMENTO PUERTA DE LA CIUDADELA. DOCUMENTO MATERIAL DIRECTO DEL COMPLEJO DE FORTIFICACIONES HISPANO-MONTEVIDEANO**

**De León Bonelli, D.**

### **RESUMEN**

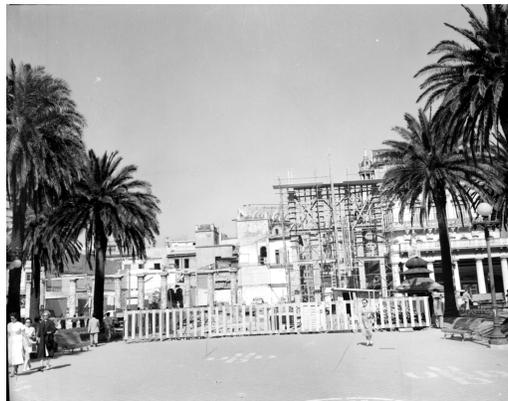
**Fotografía 7. Construcción de la estructura soporte para la Puerta de la Ciudadela. Al fondo, demolición para la obra del futuro edificio Ciudadela (año 1959).**

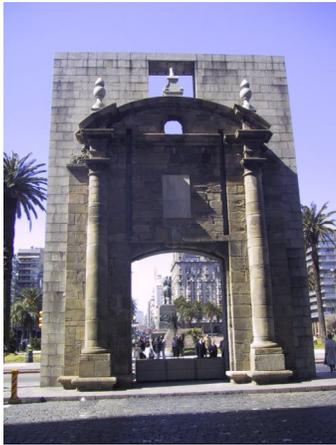
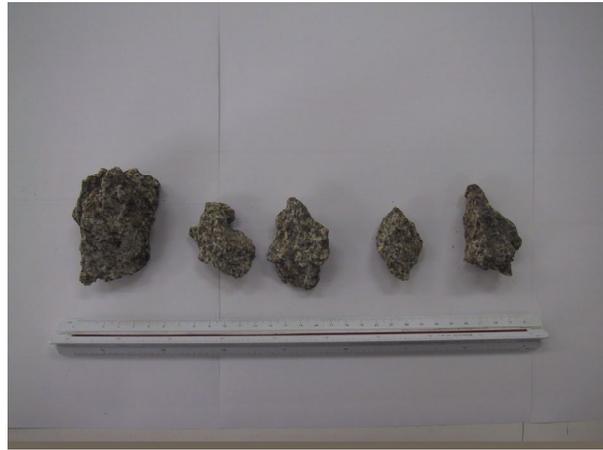
Se recibe denuncia sobre el estado de algunas piezas (mampuestos) de la Puerta de la Ciudadela. Se constata la situación, verificándose la caída de fragmentos importantes, se toman algunas medidas mínimas de seguridad, como impedir el pasaje de peatones por el vano de la puerta, y comienza el estudio.

**Fotografías 8 y 9. Cerramiento del vano de la Puerta de la Ciudadela. Fragmentos de sillares encontrados en el pavimento (año 2004).**

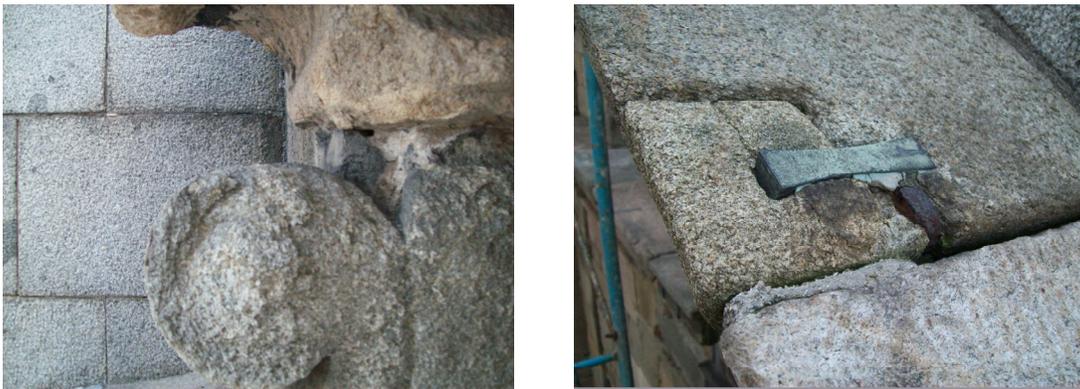
**Fotografías 10 y 11. Estado de un sillar tallado previo a la intervención y llaves de hierro y bronce.**

Se encontraron distintos tipos de deterioros, llegando a la conclusión de que los más importantes eran aquellos relacionados con la acción del agua de lluvia, incidiendo en la meteorización de los sillares (exfoliación y fractura) y el lavado de las juntas. Por otra parte, la humedad favoreció la aparición de pequeños y grandes vegetales y la presencia de sales en la superficie de los sillares. Se presumía, además, que la falta de protección en el coronamiento ("capping") y la falta de material en las juntas, entre placas del muro contemporáneo de soporte del monumento, contribuía a permitir el ingreso de agua a la masa total del monumento.

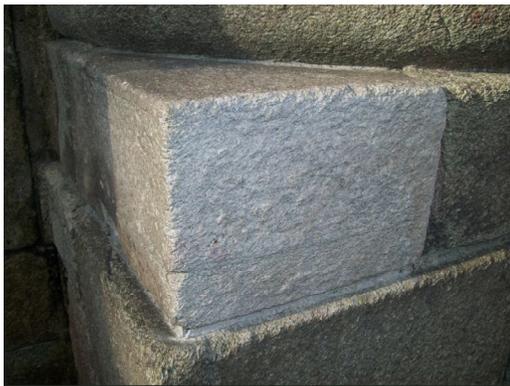
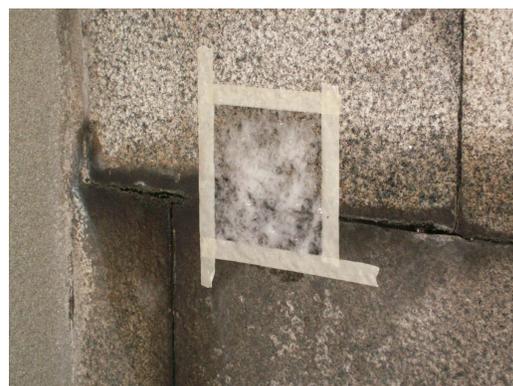
**Fotografías 12 y 13. Pruebas de limpieza sobre sillares**

En primer lugar, se procedió a retirar la vegetación de pequeño porte, retirando las mismas de raíz. Un punto singular de los trabajos fue el determinar el nivel de limpieza, a los efectos de retirar la suciedad superficial sin sobre intervenir ni dañar el aspecto de los mampuestos. Este aspecto fue considerado uno de los más importantes a los efectos de obtención de lograr buenos resultados. En probetas y en lugares seleccionados del monumento se fueron haciendo ensayos progresivos de los distintos métodos evaluando sus resultados, a los efectos de encontrar el método y producto adecuado. Se probaron los efectos de aplicaciones de gel de limpieza, hipoclorito diluido en agua, hidrolavado a presión y temperatura, vapor combinado con hidrolavado y cepillado, proyección de abrasivos a baja presión en húmedo y en seco.

Finalmente se optó por realizar una limpieza por proyección de abrasivos a baja presión en seco, dejando para atrás la limpieza de aquellas piezas que por su estado se consideró necesario realizar previamente una consolidación. Complementando lo anterior se procedió a la aplicación de un biocida enjuagando finalmente con agua a los efectos de eliminar la actividad de agentes biológicos y la formación de elementos vegetales.

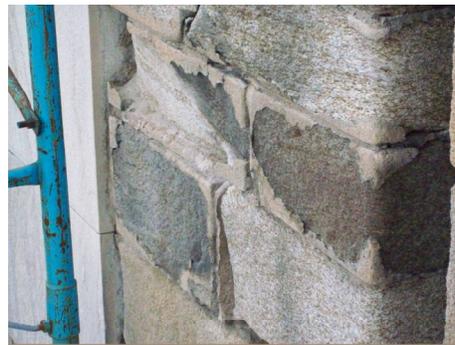
Durante la ejecución de estas tareas y como producto de la proximidad, que permitía la estructura auxiliar, se fueron descubriendo otras situaciones no detectadas previamente, como ser la existencia de llaves y anclajes de material ferroso, que oportunamente fueron retiradas o sustituidas. También se procedió a retirar los restos de mortero que cubrían algunos de los mampuestos, fundamentalmente, en el cuerpo central sobre el vano de la Puerta. Se pudo comprobar que lo que "a priori" en algunos sectores podía considerarse como erosión superficial correspondía en definitiva a restos de mortero imitación entonado, ejecutados muy probablemente cuando a fines de la década del cincuenta la Puerta fue trasladada a su ubicación actual. Estos restos de revoque, además de generar un aspecto estético negativo, permitían la retención de agua lo cual potenciaba la degradación de la roca.

**Fotografía 14. Restos de mortero de revoque sobre sillares.**

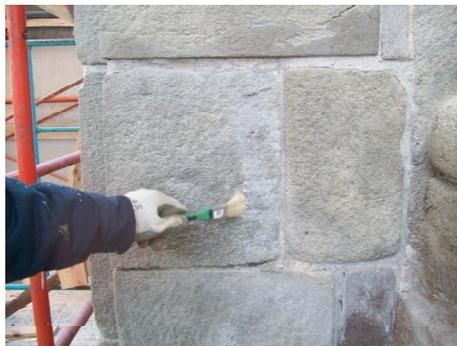
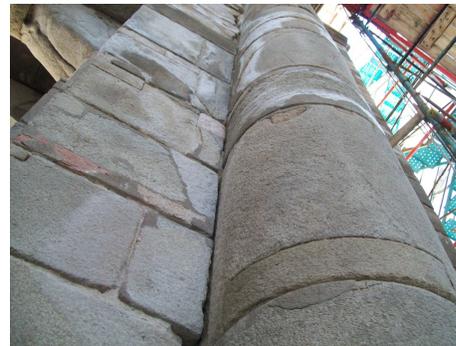
**Fotografía 15 y 16. Eflorescencias aparecidas luego de la aplicación del consolidante.**

Se implementaron los ensayos del consolidante para verificar su comportamiento sobre la roca. Realizadas las pruebas previas del consolidante a base de sílice, con resultado satisfactorio, se procedió a su aplicación. En los ensayos de aplicación del consolidante sobre las probetas, sometidas a distintos tipos de limpieza, se pudo verificar la importancia de ejecutar la misma a fondo, ya que quedó en evidencia el aspecto deficitario de aquellas probetas, cuya limpieza no se había realizado por el método más adecuado. Luego de aplicadas dos manos de consolidante sobre los sillares, se tuvieron que realizar algunas tareas no previstas, como la eliminación de eflorescencias generadas por el arrastre provocado por el solvente de sales solubles, que se encontraban en el interior de los sillares del monumento, y el retiro de depósitos de sílice (material componente el consolidante) sobre la superficie tratada.

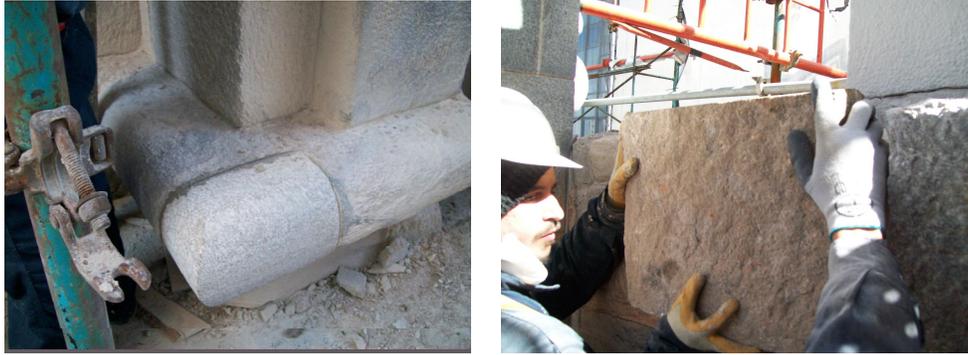
**Fotografía 17 y 18. Restitución con piedra.**

Para la reintegración de aquellos sillares muy deteriorados o con faltantes importantes, se procedió a la búsqueda y extracción de piedra de las mismas características de la utilizada originalmente en la construcción, contando para ello con la participación de un geólogo en el asesoramiento directo. En esta tarea, se procedió a recolectar muestras de los afloramientos de las Canteras del Parque Rodó y del Molino de Pérez siendo finalmente las procedentes de este último sitio las que presentaban mayor similitud con los sillares del monumento. Las piezas fueron adecuadas mediante la intervención de escultores, tanto desde el punto de vista formal como dimensional e integradas al monumento dejando expresamente manifiesta su condición de restitución, mediante la textura y la forma. Para la unión de las nuevas piezas con las existentes, se dispuso la colocación de pernos de acero inoxidable fijados con resina epoxi, buscando colocar los pernos de unión, en forma perpendicular a la superficie de contacto.

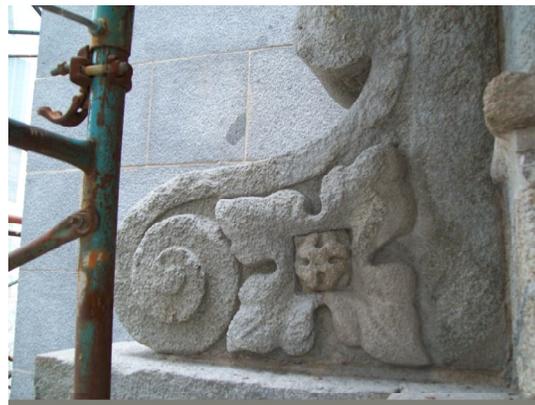
**Fotografía 19. Restitución con mortero imitación**

Otras restituciones fueron realizadas con mortero imitación, especialmente dosificado, y atendiendo las características singulares de cada una de las piezas a intervenir.

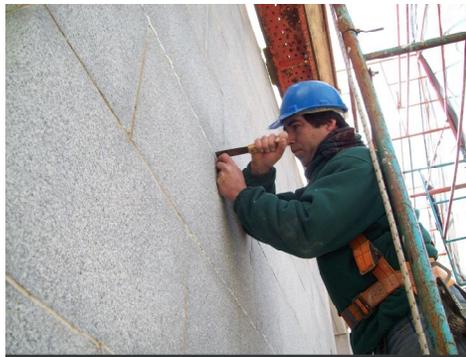
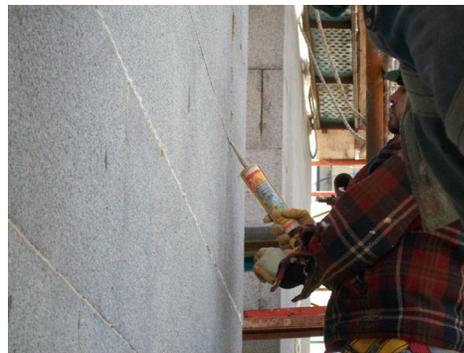
**Fotografías 20 y 21. Limpieza y sellado de juntas entre placas del muro contemporáneo.**

Se debe señalar que también se procedió a realizar la totalidad de las juntas entre placas de granito del muro contemporáneo con el mismo objeto de minimizar la entrada de agua.

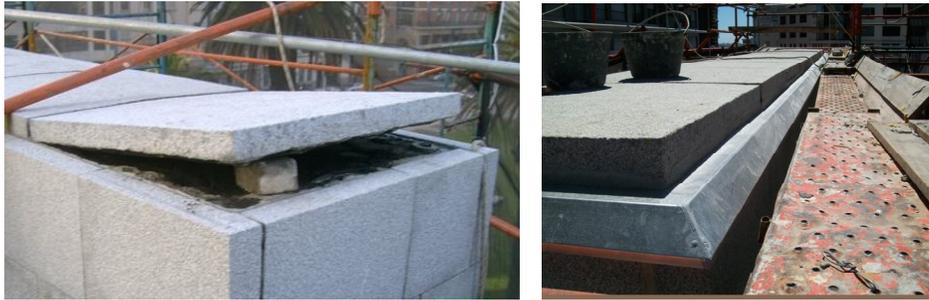
**Fotografías 22 y 23. Alzado de tapa y vista de cara superior del muro contemporáneo luego de realizada la impermeabilización y colocadas las losas de granito en su sitio y la babetta preformada de acero inoxidable.**

En el muro contemporáneo, también, se procedió a retirar las losas de granito, que cubrían los planos horizontales del mismo, comprobando que no existía una eficiente barrera húmedica, lo que permitía el pasaje de agua a toda la masa de mampostería. Para solucionar este aspecto, considerado fundamental para prolongar la vida del monumento, se realizó una impermeabilización en base a membrana asfáltica con geotextil sobre una superficie, especialmente preparada y se colocaron las losas de granito originales, interponiendo una carpeta de hormigón, que confiriera una adecuada protección mecánica a la membrana. La solución se completó con la colocación de una babetta prefabricada de

acero inoxidable que evitara la filtración de agua en los encuentros de los planos verticales y horizontales.
