Anales LEMIT. Serie III, Año 1 - N°2

DURABILIDAD DE LAS ESTRUCTURAS DE HORMIGÓN ARMADO

Editado por:
Luis P. Traversa

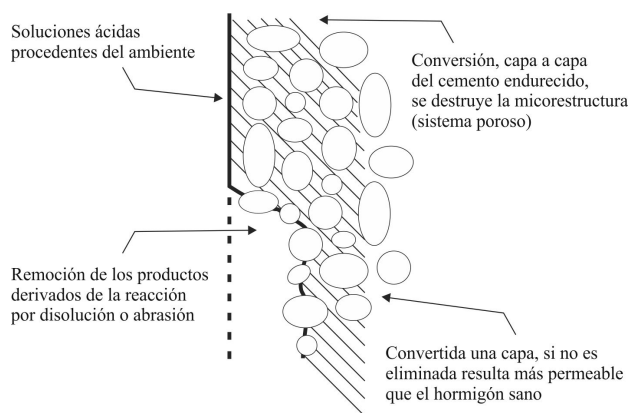
Esquema de ataque por ácidos.

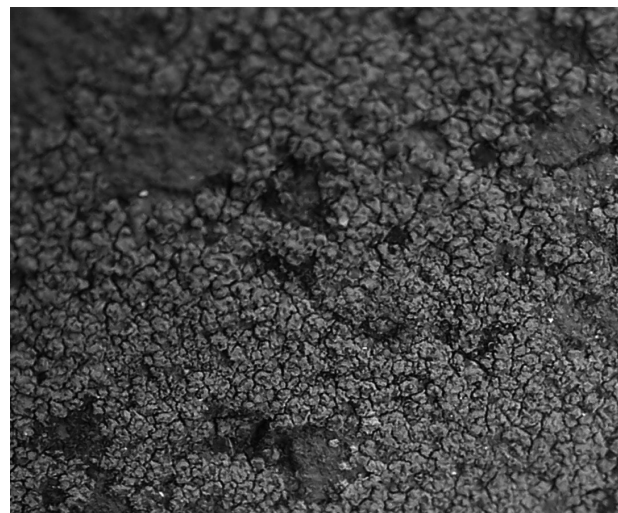
Caloplaca citrina colonizando revoque cementíceo.

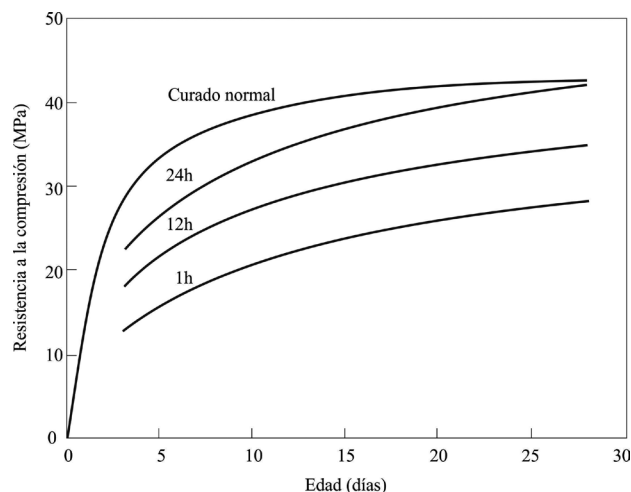
Efecto sobre la resistencia a compresión de la congelación durante 24 hs. a -5 °C a partir de distintos tiempos desde el moldeo.

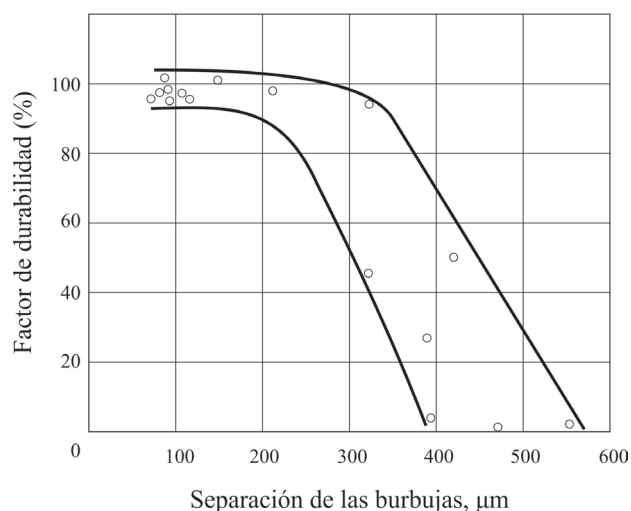
Influencia de la separación de burbujas de aire incorporado en la durabilidad del hormigón afectado por ciclos de congelación.

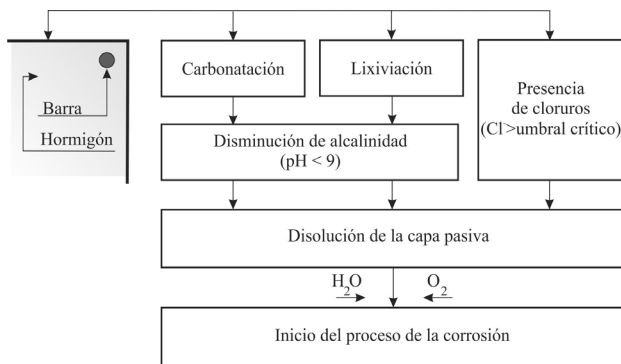
Esquema del Proceso de Corrosión.

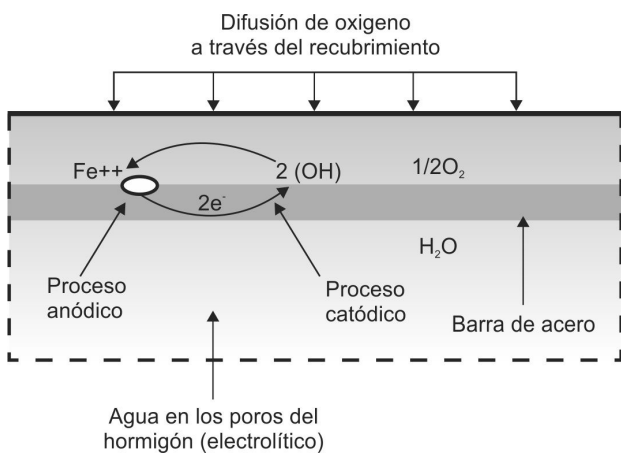
Esquema simplificado de la celda electroquímica de corrosión.

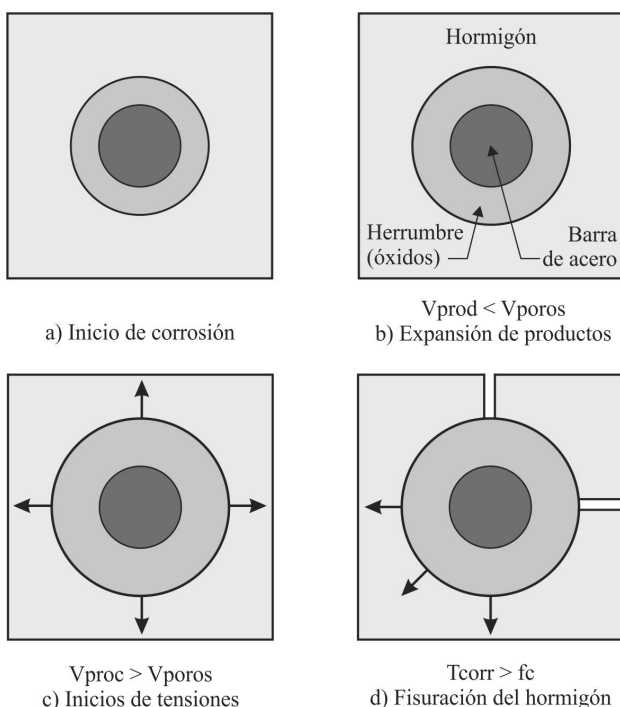
Esquema de fisuración del hormigón de recubrimiento.

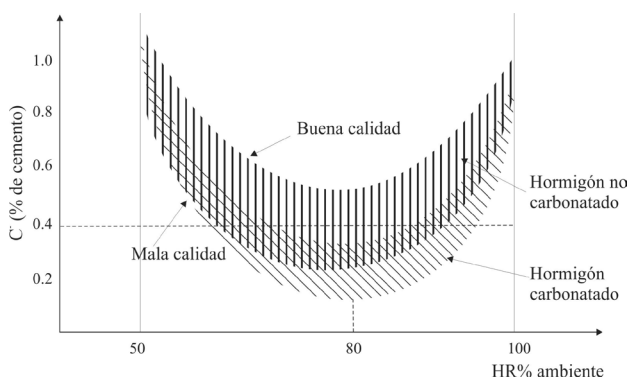
Porcentajes máximos de cloruros en función de la humedad relativa y la calidad del hormigón.

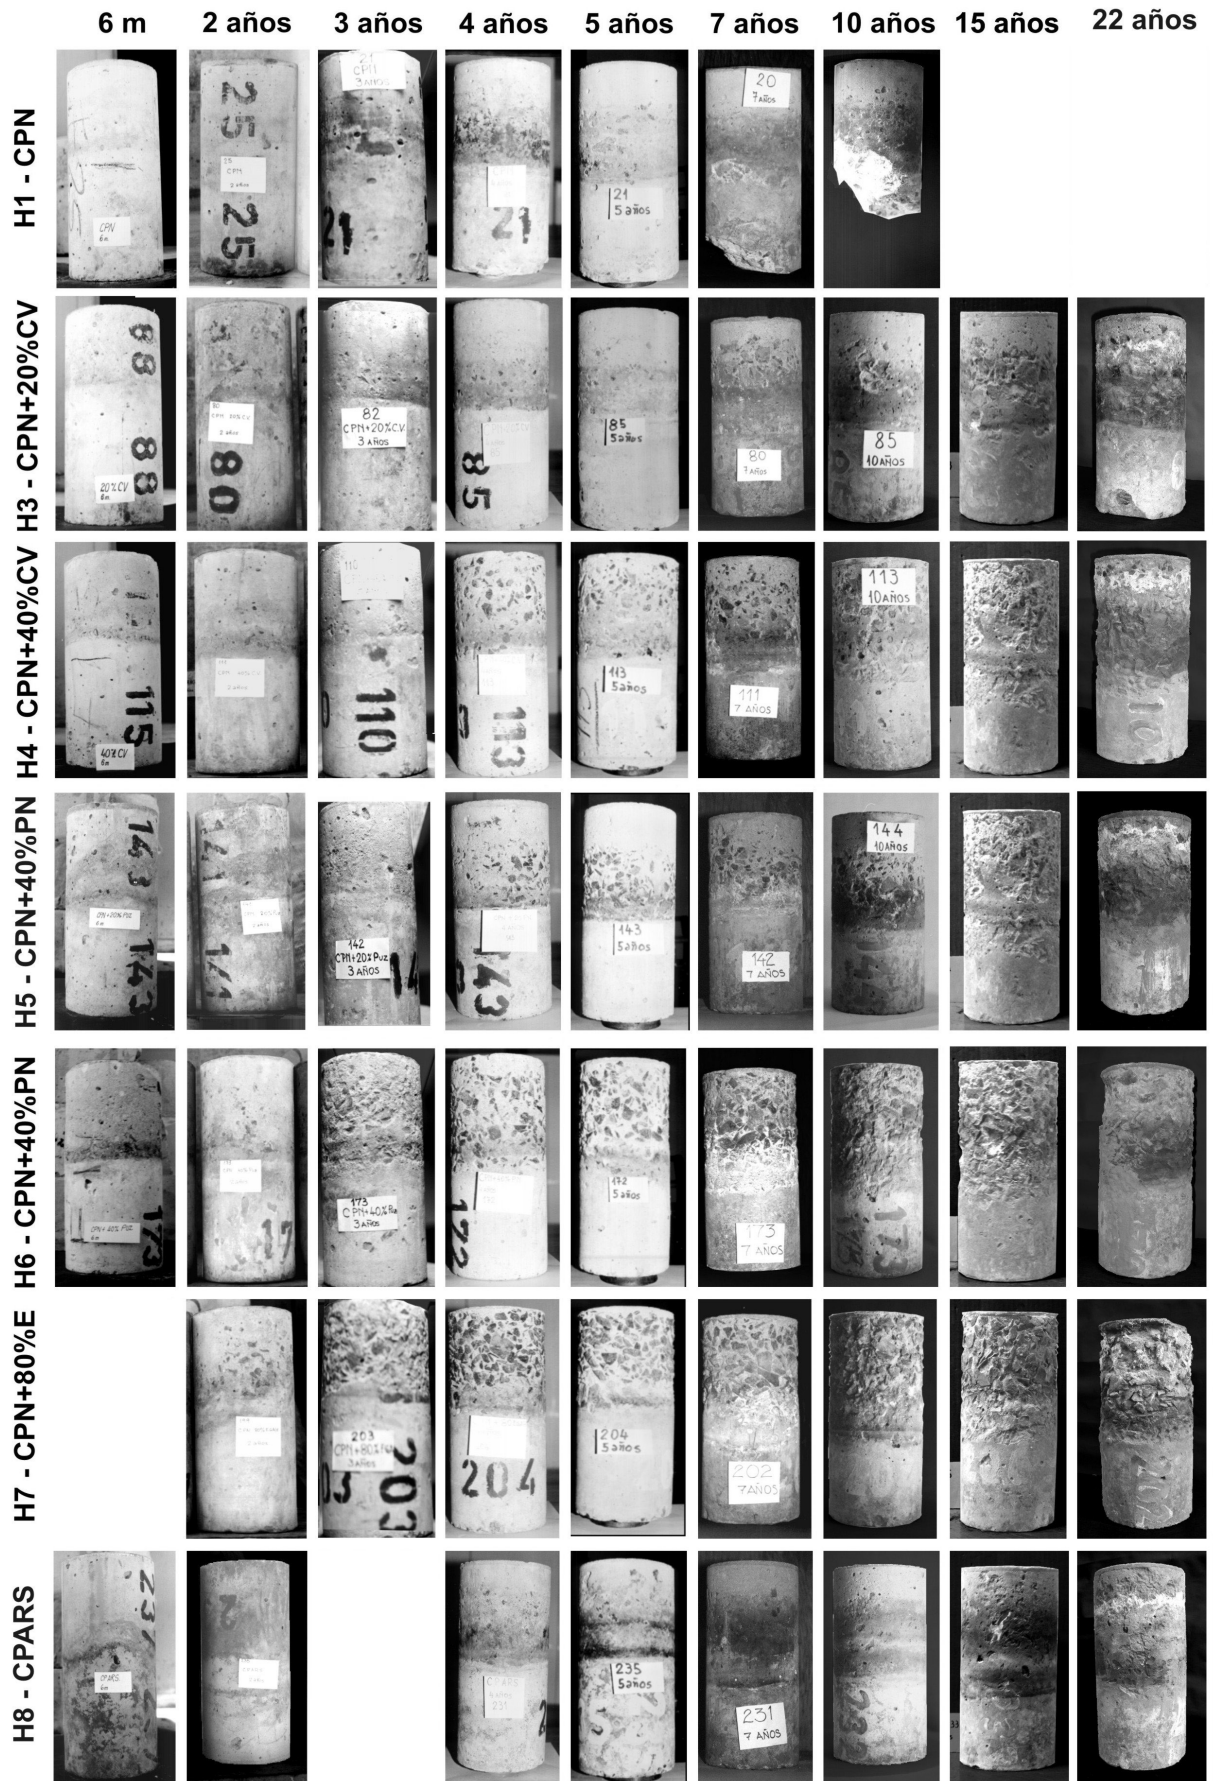
Figura 8: Composición del aspecto visual de las probetas cilíndricas

La Figura 8 muestra una composición fotográfica del aspecto visual de las probetas cilíndricas obtenidas en las distintas inspecciones realizadas.

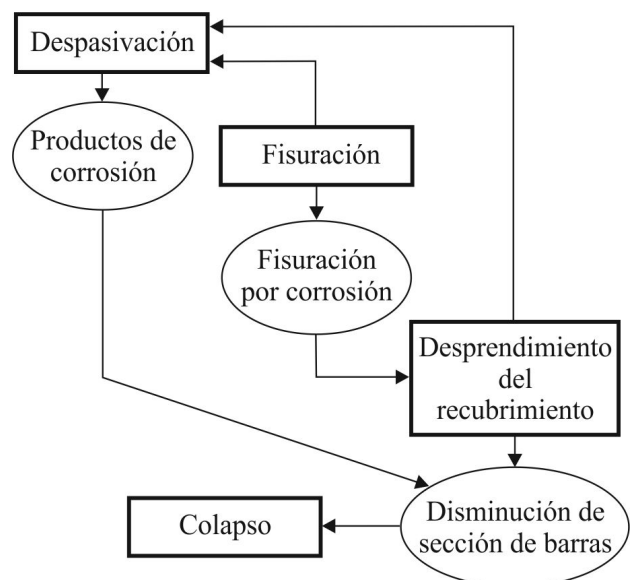
Figura 1. Deterioro del hormigón armado por corrosión de armaduras.

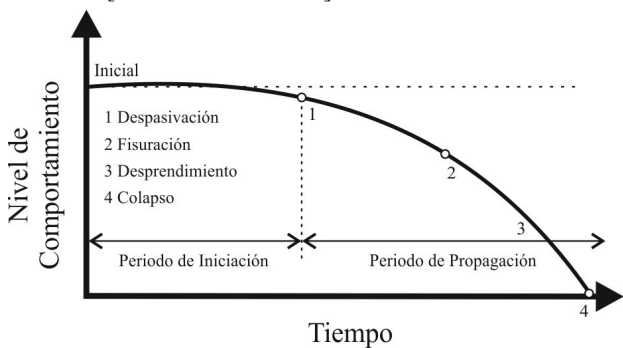
Figura 2. Evolución de la corrosión de armaduras en hormigón armado.

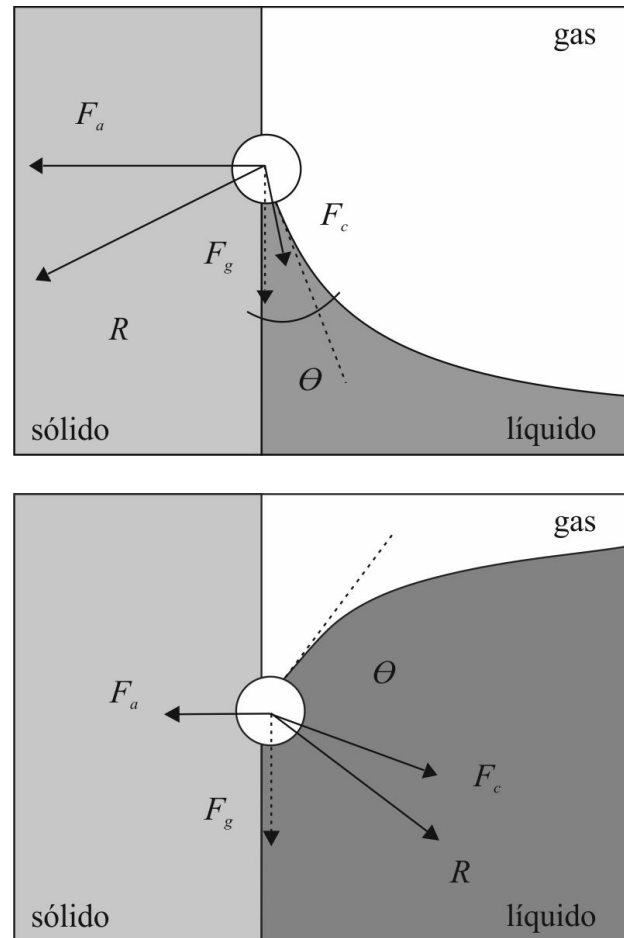
Figura 1: Fuerzas intermoleculares actuantes sobre una molécula ubicada en la proximidad de un cuerpo sólido, de un líquido (a) que moja la superficie y (b) que no moja la superficie.
