## CAPÍTULO 12

# Problemáticas ambientales asociadas a la transformación del paisaje

*Andrea A. Pérez Ballari y Ludmila Cortizas*

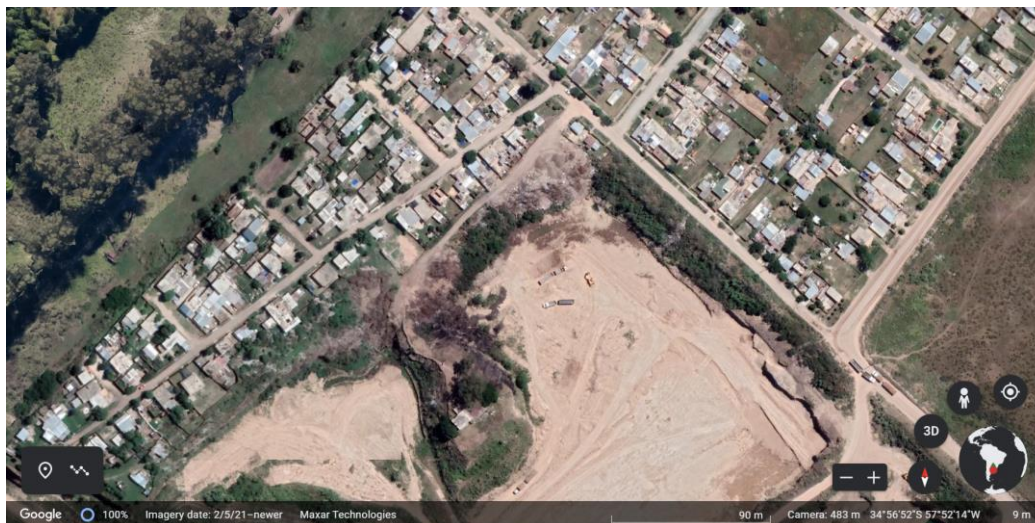
**Figura 4. Zona residencial próxima a la cava, senderos, y camiones en actividad**

- Están dentro del área urbana, rodeadas de residencias (figura 4). Cuanto más lejos se encuentre la cantera de la urbanización, menos expuesta estarán las personas al peligro de accidentes.
