Tópico 1 - N°23

CONSERVACIÓN ARQUITECTURA DE TIERRA ITINERARIO TURÍSTICO PATRIMONIAL IGLESIA, SAN JUAN, ARGENTINA

Plana, María Rosa (1) – Pochi, Ana Valeria (2) –Fábrega, Mabel (3) – Testa, Eliana (4)

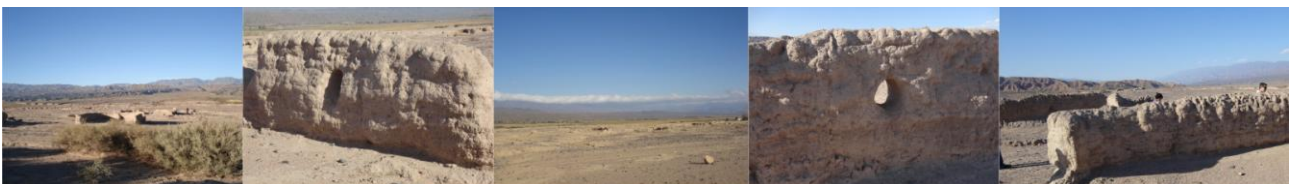
Figura 1 – Angualasto, Ruinas arqueológicas

Están situadas en la localidad de **Angualasto** a la que se llega después de recorrer 28 km en dirección norte, constituyen restos de viviendas y corrales de la Cultura del Barro que tiene una antigüedad de más de 1000 años. Es uno de los primeros asentamientos de San Juan que han quedado vestigios, existen testimonios a la vista, ello le otorga un alto grado de autenticidad. Se propone crear un Museo de Sitio, haciéndose necesario confeccionar un guión con información abundante para dárselos a conocer no solo a los visitantes foráneos sino a los pobladores locales que no poseen conocimiento formal sobre el tema. Protegido por Ley Provincial N° 7.300

La instalación humana de Punta de Barro estaba situada al norte del barreal de Angualasto, al pie de la cadena de lomas que separan el piedemonte, bajo el piedemonte medio, ubicada en una loma en la cercanía de una vertiente que por su poco caudal necesitaba ser represada para regar los sembrados, a través de acequias y canales de los que quedan rastros. Esta población estaba situada a 1.800m de altura y se encuentra protegida de los vientos del oeste por las lomas. La ruinas se encuentran sin ninguna protección y expuestas a ser dañadas, para transformarse en museo de sitio y ser un recurso turístico urge ser trabajadas para su conservación. Angualasto es un poblado con disposición aterrazada posee hermosas vistas y sus pobladores alternan trabajos agrícolas con las labores artesanales, elaboración de vino patero, cerámica, trenzado de cuero y tejido al telar.

Parada: 1- Angualasto - Ruinas Arqueológicas y Museo (Ver Fig. 1)

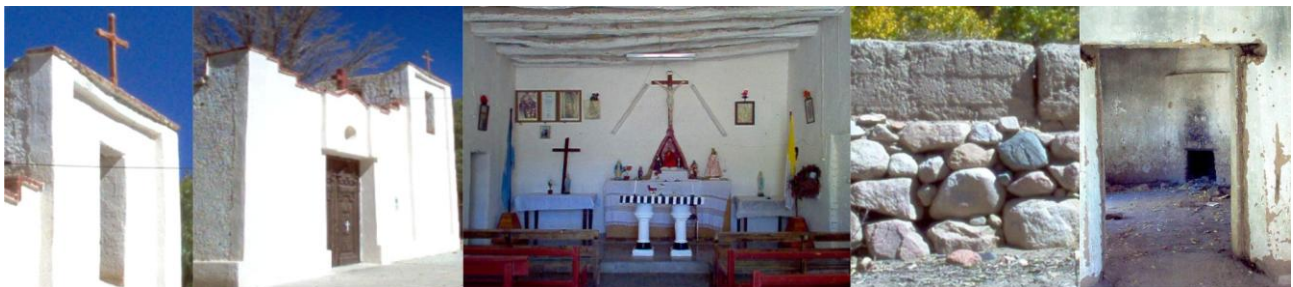
Figura 2 – Colanguil, Capilla de San Isidro Labrador - Antigua Construcción (1750)

Separado del caserío de Colanguil y cruzando el lecho del río seco, se encuentra un conjunto de construcciones de tierra muy antiguas, **la Capilla de San Isidro Labrador, las ruinas de una vieja escuela y los resto de una antigua construcción que data del año 1750**, de características muy primitivas, construida con cimiento de piedra bola y muros de tapia, la tradición popular cuenta que allí se alojó Cornelio Saavedra, después de los conflictos suscitados en la Revolución de Mayo en 1810. Ubicado en el corazón del poblado, se encuentra un retoño del manzano testigo de la presencia de Cornelio Saavedra.

El Templo San Isidro Labrador está construido con mampostería de adobe y tapia, su techo con rollizo, caña y barro. Los pobladores son devotos de este santo y cuentan que era un agricultor español, trabajador rudo de la tierra manteniendo así a su familia, en sus horas de trabajo rezaba y elevaba plegarias al todopoderoso para que sus cosechas fueran buenas y además para mitigar el cansancio de sus largas jornadas.. En Colanguil se lo adoptó como patrono por ser un pueblo agrícola.

Este conjunto edilicio, necesita intervenciones para asimilar a los visitantes sin que sean afectados en su integridad. Por lo que se propone una **consolidación estructural** a los edificios, ruinas y mejoramiento del entorno.

Parada: 2- Colanguil - Petroglifos, Templo, Ruinas, Vivienda y Escuela. (Ver Fig. 2)

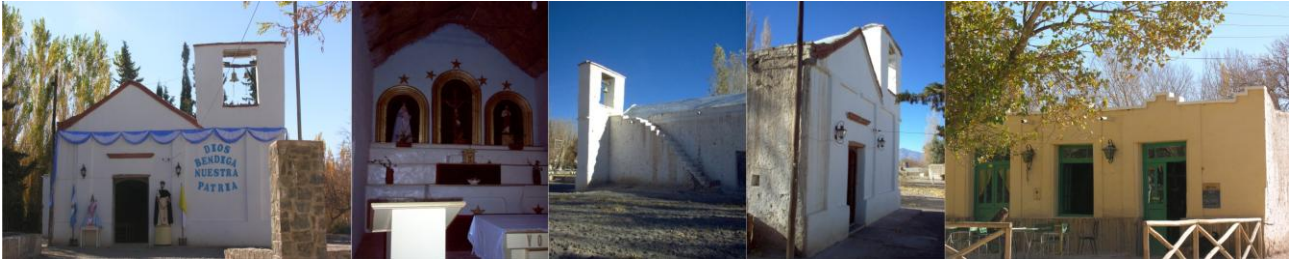
Figura 5 – Rodeo, Capilla Santo Domingo de Guzmán - Casona

Se visita la **capilla** ubicada en el centro de la localidad, donde se venera a Santo Domingo de Guzmán. Tiene una rica historia en lo que se refiere al edificio, imaginería y devoción. Como la mayoría de las capillas ha sido construida con sistemas constructivos tradicionales y con materiales extraídos directamente de la naturaleza. Posee muros de adobe, los techos tienen pendientes a dos aguas, de madera, con enramada, y palos atados con tientos de cuero, cubierta de torta de barro, revoque grueso de barro.. En el recorrido por la calle principal de nombre Santo Domingo se pueden apreciar casonas antiguas remodeladas algunas para comercio, restaurante y otros.

Parada 5 -Rodeo - Capilla y Casonas. (Ver Fig. 5)

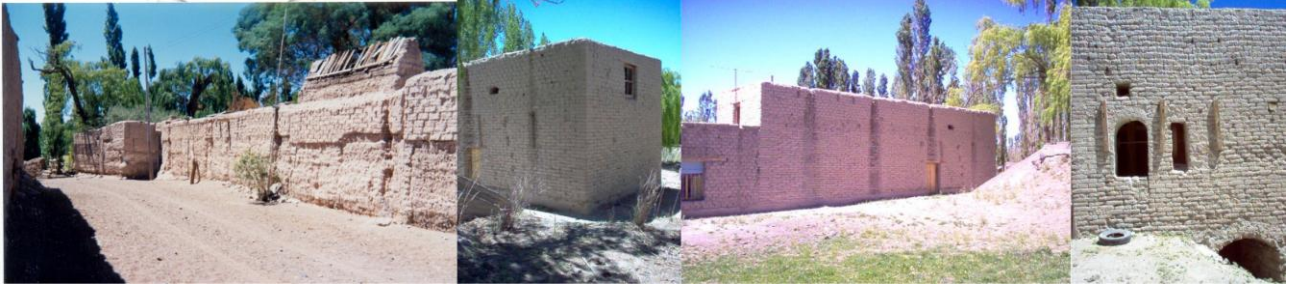
Figura 6 – Villa Iglesia y Bella Vista, Tapias - Molinos

Durante todo el recorrido se pueden observar "**tapias**", son verdaderos cordones de barro y paja apisonados de aproximadamente 1,20m de alto, se utilizaban como muros divisorios de las propiedades y como contención para los animales que se criaban sueltos en el campo. Muchas de ellas se conservan en buen estado.

La técnica para construirlas consiste en apisonar tierra húmeda dentro de encofrados deslizantes e ir, de este modo, formando las paredes. La tierra a usar puede ser amasada con paja, actuando como un armazón. Se caracteriza por ser una masa compacta, mezcla de tierra y ripio apisonada. Presentan el beneficio de su resistencia al paso del tiempo. Iglesia cuenta con gran cantidad de estos tapias. Es necesario realizar acciones de intervención y gestión para conservarlos.

El molino de Bella Vista se encuentra en pie, con grandes deterioros, por lo que se requiere un trabajo de consolidación para conservar lo que está, dejarlo en ruinas y poder apreciar aquí el ambiente, el proceso de llegada y entrada de agua y contar las historias y leyendas que encierra. El Molino Escobar se encuentra en buen estado por lo que se puede visitar y contar el proceso de molienda

Parada 6 - Villa Iglesia y Bella Vista - Tapias y Molinos. (Ver Fig. 6)

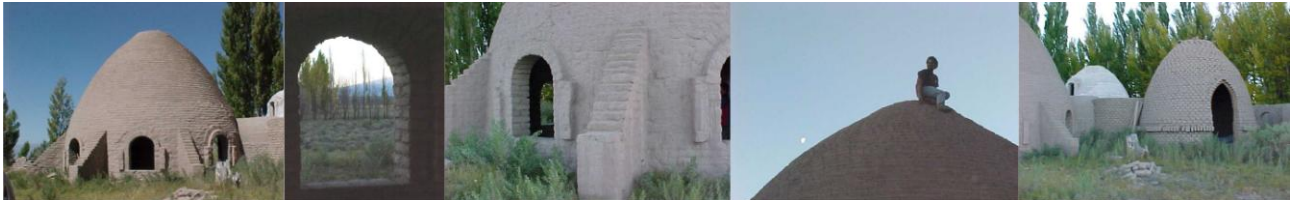
Figura 7 – Guañizuil, Trulys

En este sitio se visitan los trulys, construcciones que responden a los principios de la ecoarquitectura, son de adobe con base circular y techo abovedado, el peso de la cúpula hace que los muros se estabilicen por medio de contrafuertes. La unión entre el encadenado y la cúpula así como entre el muro y el encadenado debe ser muy estable para transmitir las fuerzas horizontales del sismo. Se conocen científicamente porque es un tema estudiado y analizado por el Arq. Gernot Minke. Si bien no son característicos del lugar tienen un estilo y tecnología apreciables para el visitante.

Parada 7 - Guañizuil - Trulys (Ver Fig. 7)

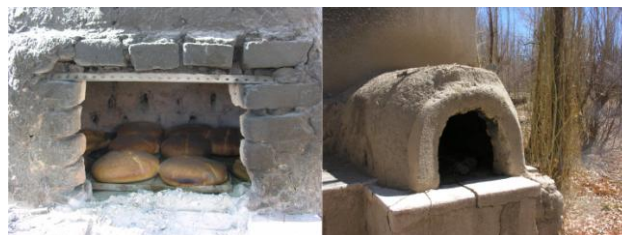
Figura 8 – Hornos de barro

El horno, es una construcción espontánea y tradicional responde a los condicionantes climáticos y culturales, amasar y hornear el pan de cada día y otros alimentos, además porque en la mayoría de los sitios no se dispone de otro tipo de energía.

La forma es simplemente una cúpula autoportante, apoyada en una base cuadrada. Es la utilización óptima de las dimensiones, de la geometría, de una utilización racional de los fenómenos físicos naturales como la conversión del aire, la radiación de los materiales, la ubicación de las aberturas.

Parada 8 - Horno de barro (Ver Fig. 8)
