Diagnóstico y evaluación de fachada monumental de mampostería en zona de elevada sismicidad: un caso de estudio

El uso de fachadas o parapetos de mampostería sin armar ha sido desalentado por el efecto de los terremotos, sin embargo algunos ejemplares permanecen como íconos aún en zonas de elevado riesgo sísmico. En este caso se evalúan las patologías de una fachada friso de más de 10 m de altura del Museo de Bellas Artes de Mendoza, Casa de Fader, edificio monumental patrimonial de un nivel que cuenta con muros de mampostería cerámica cocida no reforzada de gran espesor y altura y presenta daño estructural debido a distintos eventos sísmicos y problemas de diseño estructural debido a intervenciones anteriores, que alberga la producción de los murales más importantes del artista Fernando Fader.

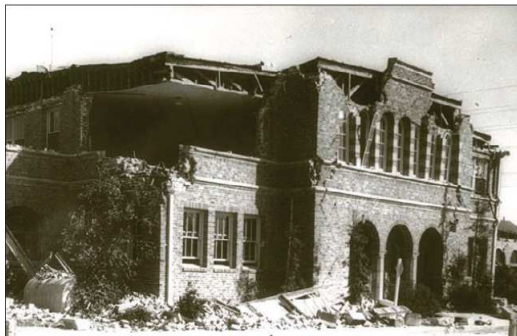
Las enseñanzas obtenidas luego de cada terremoto han ido desalentando el uso de la mampostería en la fachada, en especial cuando se trata de mampostería sin armar. Prueba de ello es que después del terremoto de Long Beach, Estados Unidos en 1933 se prohibió el uso de la mampostería sin encadenar en escuelas (Figura 1) y un ejemplo más reciente en Argentina, es el estado en que quedó la ciudad de San Juan después del terremoto de 1944, con las caídas de las fachadas (Figura 2).

Figura 1: A. Hamilton Jr High School, 1933
Terremoto de Long Beach, Estados Unidos

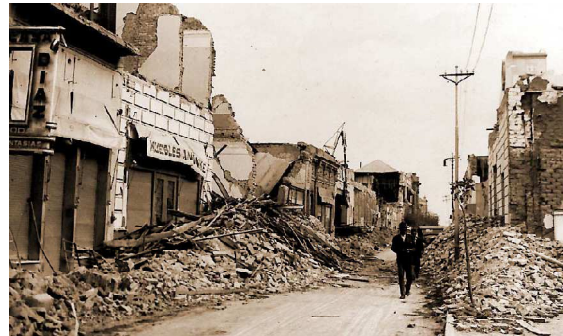
Figura 2: Ciudad de San Juan, 1944
Terremoto de San Juan

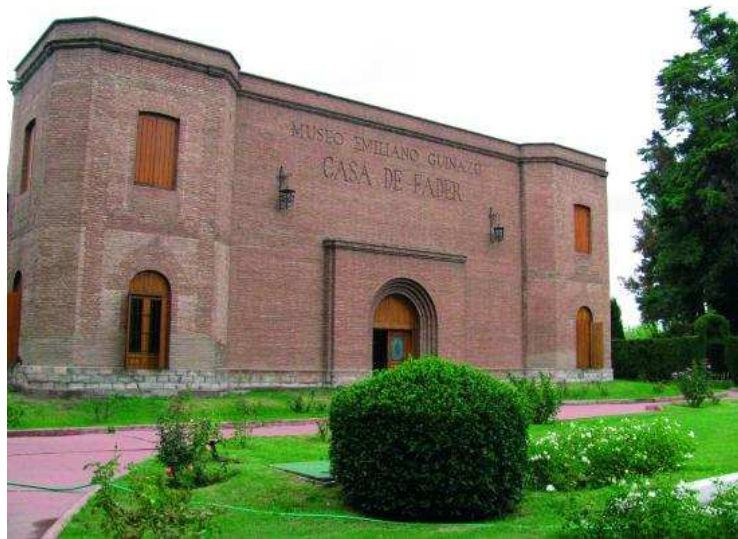
Figura 3: Fachada del Museo de Bellas Artes, Casa de Fader.

Tal es el caso del Museo de Bellas Artes, Casa de Fader, que se encuentra ubicado en el departamento de Luján de Cuyo y cuya construcción se inicia en el año 1889. La fachada principal ha sufrido diversas modificaciones [2] hasta el año 1949 permaneciendo desde entonces como un ícono de la obra (Figura 3).

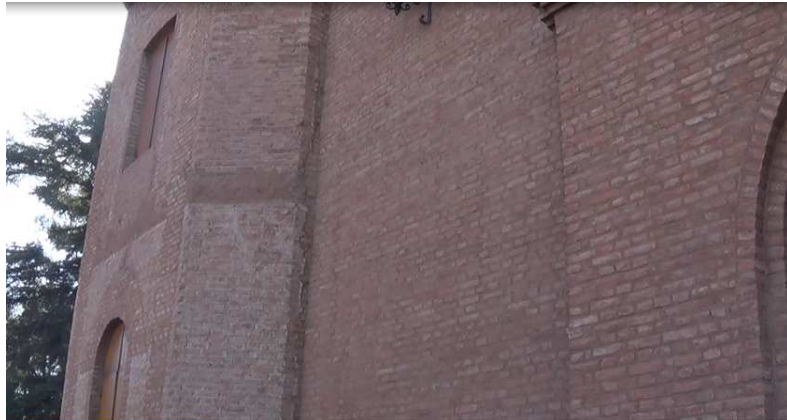
Figura 6: Estado de fachada en 2014

Puede observarse en estas imágenes la presencia de sendas fisuras verticales en correspondencia con la unión entre las torretas y el paramento principal, siendo estas fallas el objeto del presente estudio.

Los dos factores de diseño que controlan el comportamiento de esta fachada de mampostería son el movimiento y la humedad. El movimiento de la pared de mampostería cerámica cocida de más 0.50 m de espesor se produce por cambios en el contenido de humedad y la temperatura. En una primera etapa se produce una expansión del ladrillo cerámico debido a la absorción de la humedad del ambiente y que en el tiempo se hace cada vez más lenta. A esta situación se suma el movimiento debido a los cambios estacionales de temperatura, que por la ubicación climática en verano pueden alcanzar más de 25°C de variación diaria y en invierno se presentan semanas con condiciones de congelación y deshielo. Debido a estas circunstancias, el diseño de la fachada de mampostería requiere de juntas de expansión verticales y horizontales. En este caso, al no existir juntas, se presenta un estado de fisuración generado por la ausencia de las mismas, como se observan en las Figuras 5 y 6, donde se presenta la fisura vertical en correspondencia con la formación de la junta de expansión en la discontinuidad de la fachada central y cuya apertura varía estacionalmente.

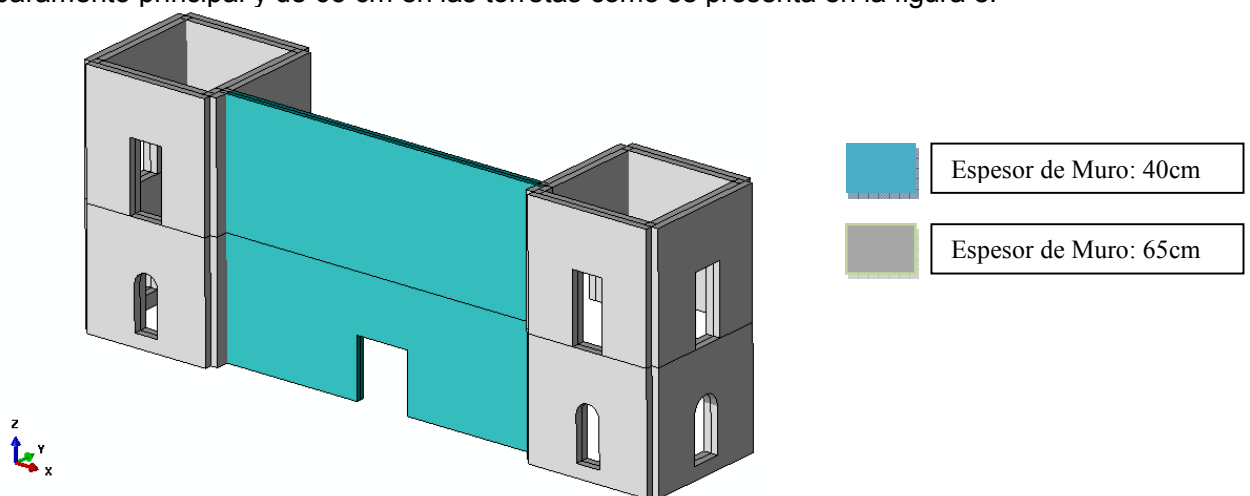
La fachada principal se compone de mampostería simple formada por mampuestos de barro cocido macizo aglutinados con mortero cálcico [2]. Los elementos componentes han sido ordenados de manera tal de formar un espesor de 40 cm en el paramento principal y de 65 cm en las torretas como se presenta en la figura 8.

Figura 8: Muros que componen la zona en estudio.

De la imagen debe destacarse el efecto de confinamiento que realizan las torretas sobre el paramento principal que, ante la ausencia de juntas de dilatación, controlan las variaciones volumétricas debido al efecto térmico. Asimismo, la ecuación 1 expone que la deformación de la mampostería por causas térmicas depende del coeficiente de dilatación térmica del material, α , y de la variación de la temperatura, Δt , así como de la longitud original del elemento.

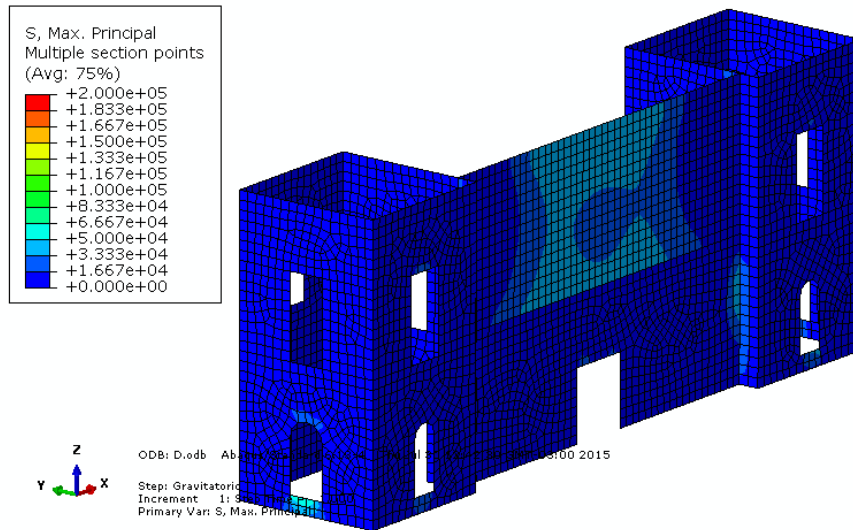
La figura 10 presenta el estado de tensiones máximas en el paramento de la fachada sometido a la acción de la carga gravitatoria únicamente.

Se puede destacar que tanto la estructura global como en particular la región que compone la fisura en análisis se encuentran sometidos a un bajo estado de tensiones. La mampostería que compone la zona fisurada presenta una tensión máxima principal

aproximada de $3.5E+3$ N/m² en el nivel inferior, en tanto que de $0.5E+3$ N/m² en el nivel superior de la estructura.

Figura 10: Estado tensional bajo cargas verticales de Peso Propio.
