Análise de Métodos de Representação de Anomalias identificadas em Fachadas de Edificações Patrimoniais

Geovanna Brasil de Carvalho^{1, a}, Vanda Zanoni^{2, b}

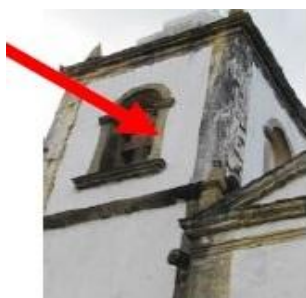
Figura 3: Registro fotográfico, feito por Teles em 2016, de prováveis eflorescências provenientes da alta porosidade da pedra calcária. Fonte: [10].

No caso do mapa de danos produzido pelo IPHAN em 2003 para a Igreja dos Santos Cosme e Damião em Pernambuco (Brasil), [10] trouxeram em seu estudo um levantamento fotográfico inicial como forma de registro, de maneira fidedigna, das anomalias sofridas pela edificação. Algumas fotografias feitas por Teles em 2016 podem ser observadas na Figura 3 e na Figura 4.

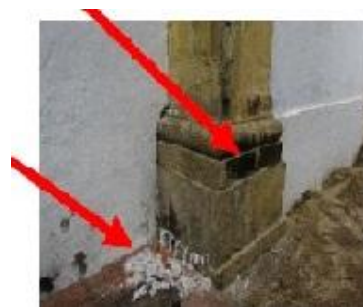
Figura 4: Registro fotográfico, feito por Teles em 2016, de danos causados por velas acesas. Fonte: [10].
