**PROBLEMAS EN ESTRUCTURAS QUE
AFECTAN SU ESTABILIDAD**

Ing. Washington Cano Olazábal *

Ing. Luis Traversa **

SERIE II, Nº 331

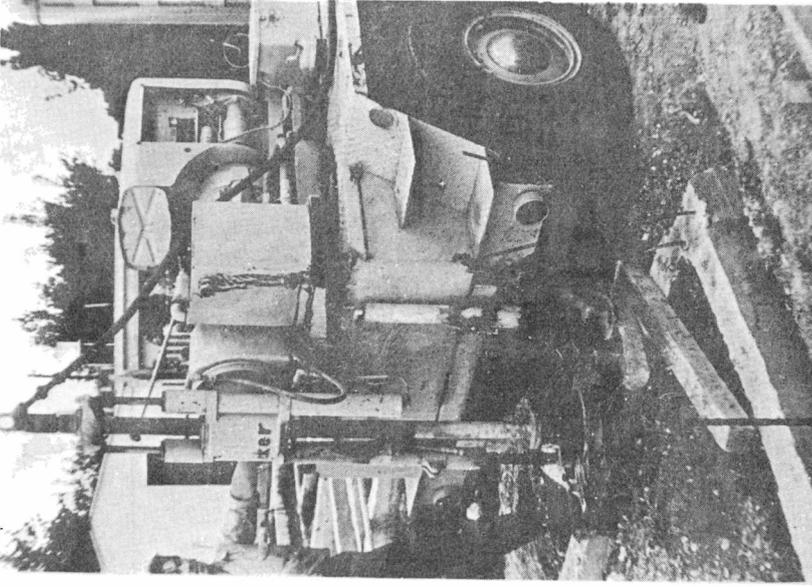
Equipo portátil con broca diamantada para extraer probetas-testigos, utilizado especialmente para la obtención de muestras en estructuras (opera en distintos ángulos)

Dentro de los procedimientos de indagación de los factores influyentes en las deficiencias que presentan ciertas estructuras de hormigón armado, en primera instancia podemos contar con las probetas testigos, extraídas de la estructura con un equipo portátil de broca diamantada rotativa, en sectores que no afecten de un modo peligroso la estabilidad de

la misma. El número de testigos a extraer tiene relación directa con el volumen de hormigón, tipo de estructura y características de las deficiencias que ésta presenta. Las probetas testigo, se prestan para ejecutar en las mismas ensayos mecánicos, físicos y químicos; por lo general los resultados que se obtienen pueden ser en algunos casos definitivos de los problemas que presenta la estructura y otras veces el apoyo para detectar indicios y continuar los estudios originados por otras causas.

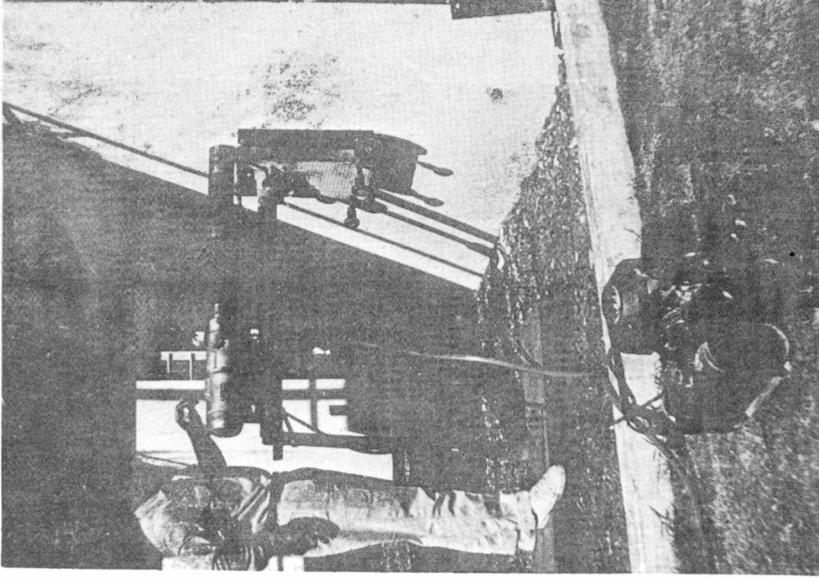
Equipo montado sobre trailer con broca diamantada, utilizado para extraer probetas-testigos en pavimentos y bases

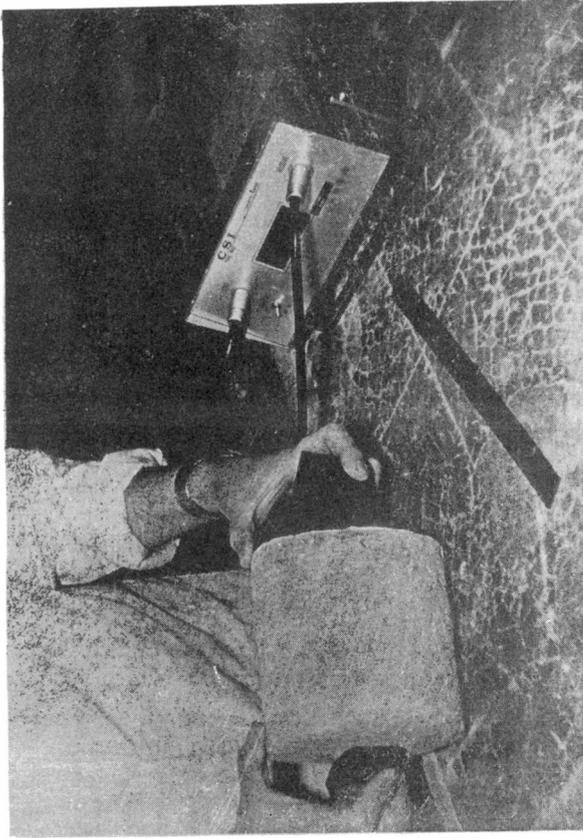
Determinación de la propagación de onda ultrasonica en probeta-testigo de hormigón (equipo ultrasonico)

Para comprobar el grado de uniformidad del hormigón empleado, el LEMIT posee un equipo ultrasónico, el cual determina el intervalo de tiempo en microsegundos, en que una onda ultrasónica va del emisor al receptor. Conociendo la distancia que recorre la onda a través de la masa de hormigón podemos calcular la velocidad de propagación de la misma. Este ensayo es realizado en las probetas testigos de la estructura en las cuales conoceremos también su resistencia mecánica, de tal manera que auscultando la estructura y tomando los recaudos necesarios que esta técnica requiere, podemos en forma muy aproximada comprobar el grado de uniformidad del hormigón empleado y por extrapolación tener una idea de la resistencia en los distintos sectores de la misma. Las ventajas que otorga el uso de este equipo son enormes ya que además se puede detectar oquedades, nidos de pedregullo y fisuras, no apreciables a simple vista.

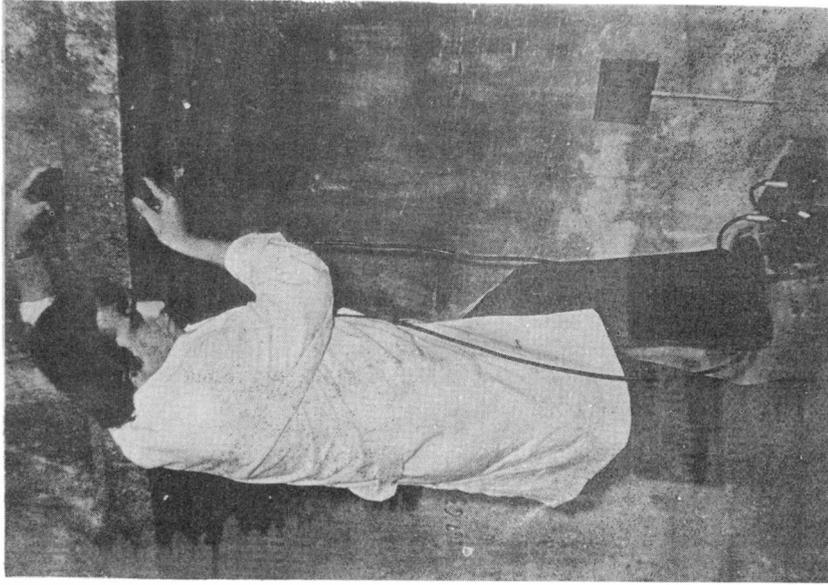
Auscultación de elementos estructurales con equipo ultrasonico

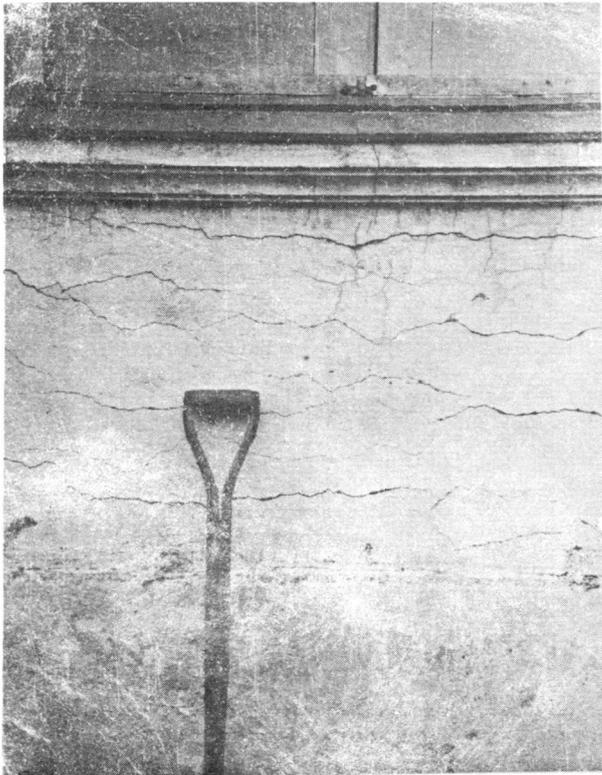
La presencia de sulfato de calcio (yeso) como elemento integrante en el mortero de asiento de mampostería produjo grandes expansiones

La presencia de sulfatos, como posible material de relleno en el hormigón (yeso) o en contacto con el hormigón debido a la existencia de suelos o aguas sulfatadas, origina procesos de corrosión, especialmente si el hormigón no reúne las características adecuadas para soportar ataque por la acción de los sulfatos. Citaremos, además dentro de las causas de orden tecnológico, el uso de materiales de características inadecuadas, como ser materiales reactivos, agregados con exceso de polvo y presencia de arcillas u otros que en contacto con humedad provocan expansiones que originan el desprendimiento de mampostería, levantamiento de pisos, fisuraciones, etc. En todos estos casos, mediante ensayos mecánicos, físicos y químicos, se pudo establecer la causa que originó las deficiencias.

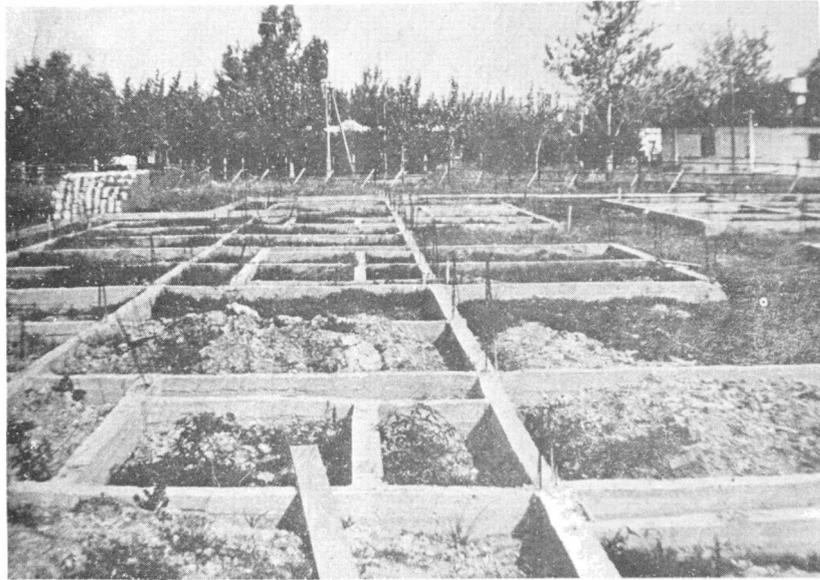
Vista general de vigas de fundación que presentaron fisuras por acción del empuje de suelos activos

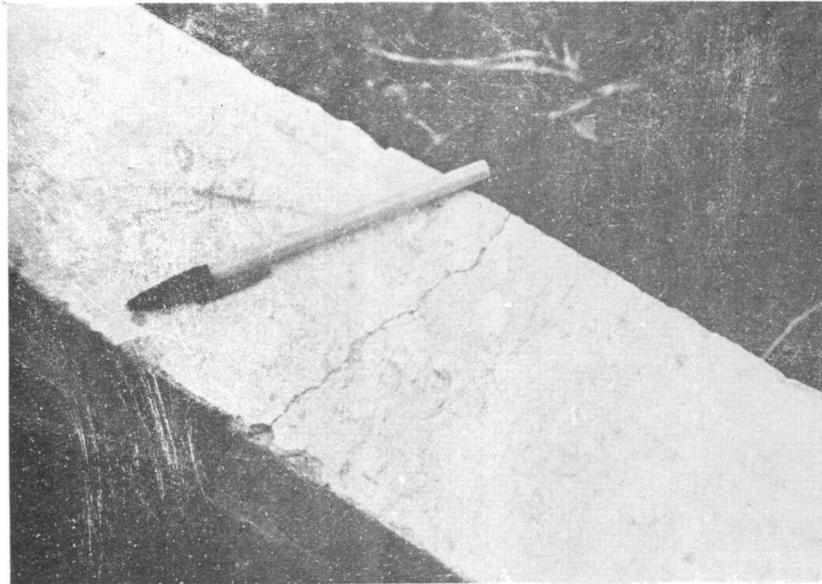
Típica fisuración producida en el sector central de una viga de fundación por acción de presiones del suelo activo. Se determinó que las características mecánicas del hormigón estaban por debajo de los mínimos especificados

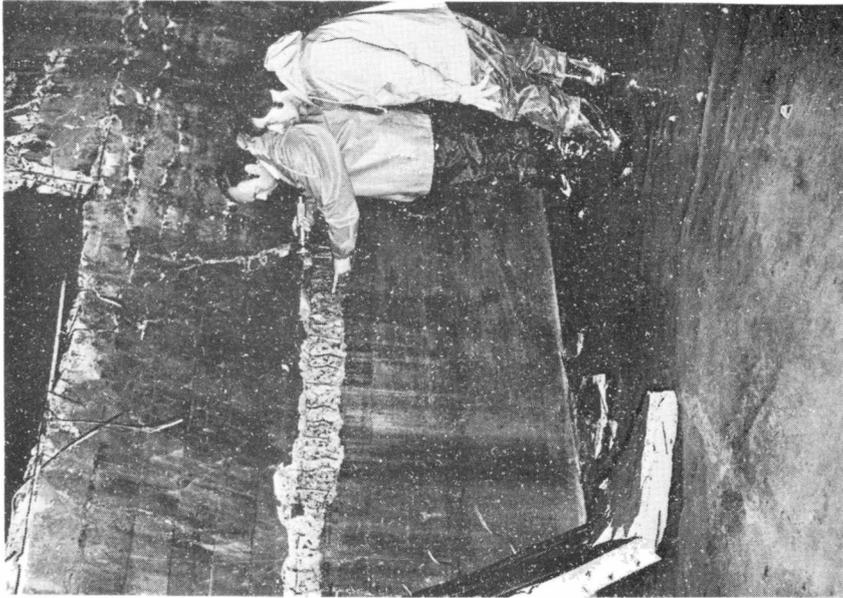
Fractura de la pared de un conducto de agua, debido a la fuerte presión de agua. La fisuración existente en la pared, permitió la corrosión de las barras de acero

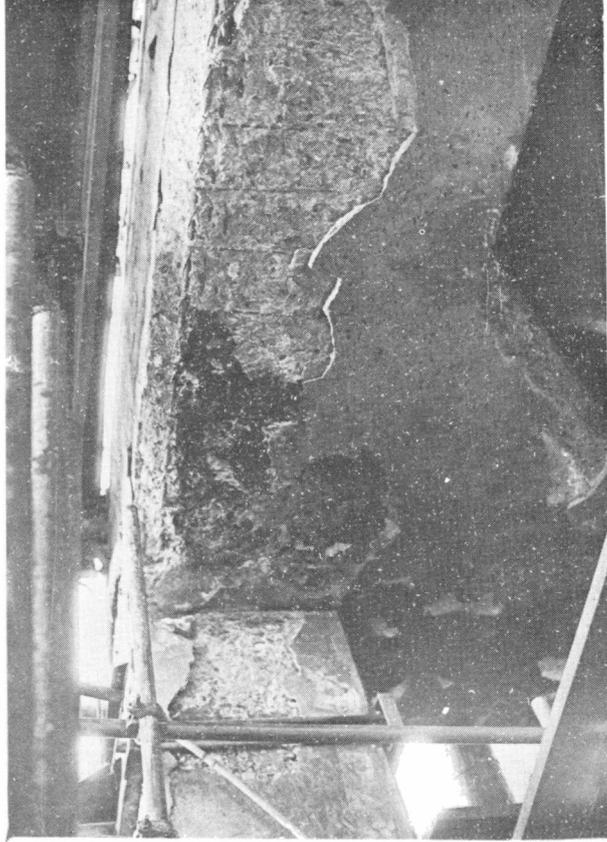
En las estructuras de hormigón armado, que son afectadas por el fuego, se observa la calcinación del hormigón, el cual se desprende con espesores variables, quedando la armadura principal y la de repartición al descubierto. Este hecho nos da una idea inmediata de la temperatura a que estuvo sometida la estructura.

Incendio en estructura de hormigón armado. Obsérvese el descascaramiento del hormigón y las armaduras principales y secundarias al descubierto

Con estos resultados se debe proceder a realizar un estudio integral y verificar la posibilidad técnica y/o económica de proceder a la reparación de la estructura.

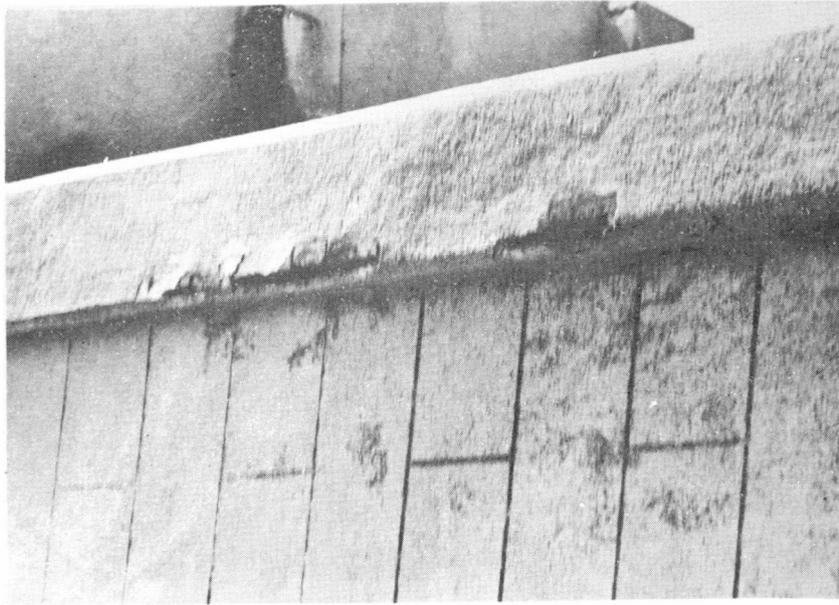
Una vez iniciada la corrosión de las armaduras, el aumento de volumen por la aparición de los productos característicos de la corrosión, originará tensiones de tracción que el hormigón no está en condiciones de soportar, produciéndose fisuración y desprendimiento en los sectores más afectados.

Proceso de corrosión de armadura. Nótese el levantamiento producido en el hormigón por efecto del aumento de sección en las barras de acero

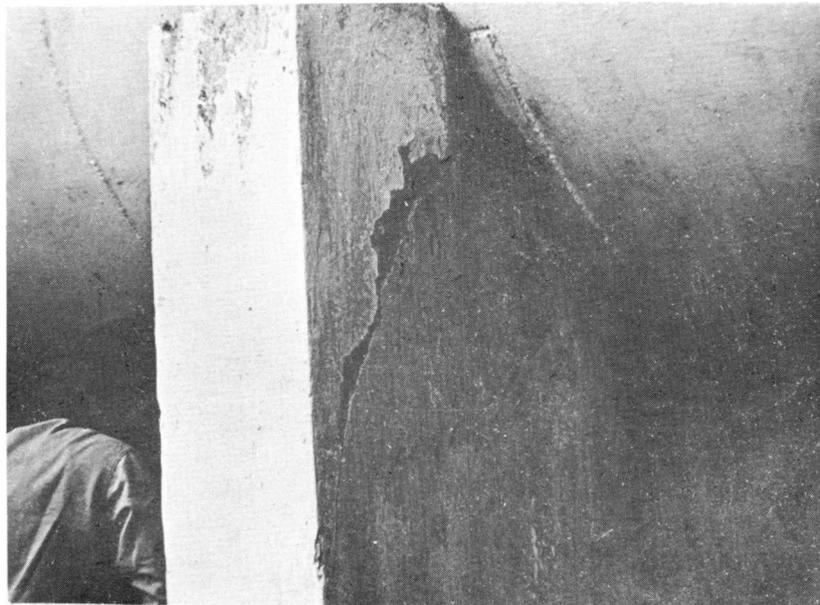
Fisuración producida en soportes de hormigón armado. Se determinó que las características del hormigón (especialmente el alto grado de porosidad) no eran aptas para soportar efectos de congelación

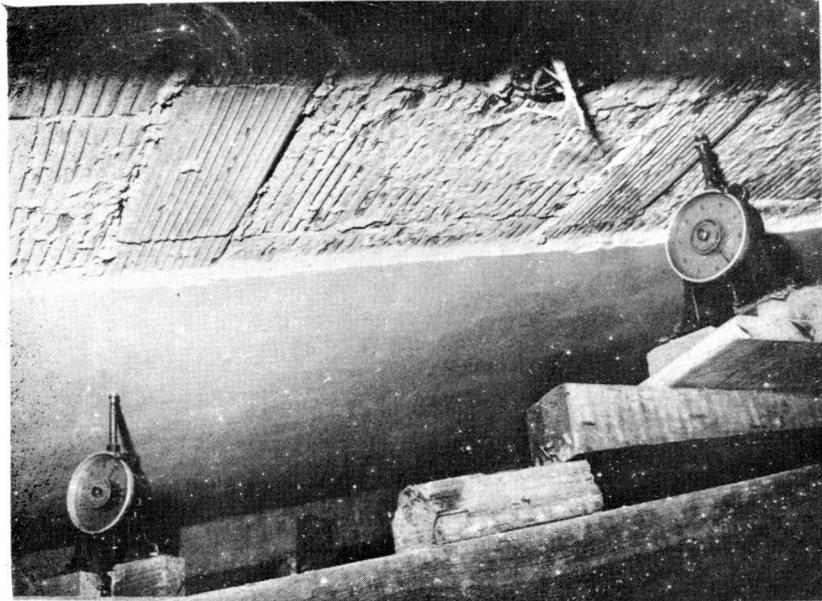
El instrumental que se emplea habitualmente para medir las deformaciones son flexímetros, en los cuales se puede leer directamente el 0,05 mm. Son insensibles a las acciones de la humedad y tienen coeficientes de dilatación por temperatura despreciables.

En casos especiales se han utilizado extensómetros eléctricos. La carga de ensayo se aplica dividida en cinco fracciones iguales entre sí. Entre cada aplicación se deja transcurrir un determinado período de tiempo para permitir la estabilización de las deformaciones.

Registro de deformaciones en losas (ensayo de carga directa)

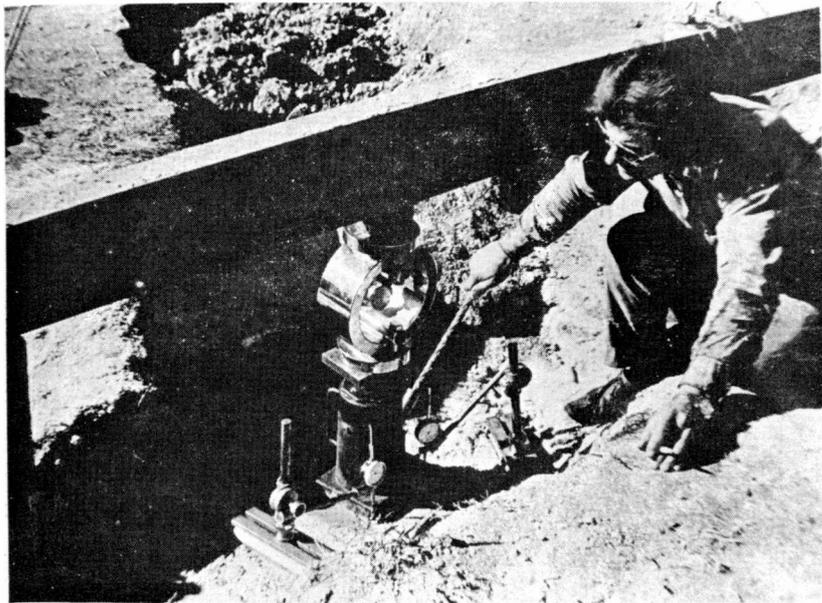
Se aplica una carga total de $1,5 Q$, siendo Q la carga útil de trabajo del pilote, mediante incrementos de $0,05 Q$; cada incremento se mantiene durante 15 minutos, leyendo las deformaciones después de la aplicación total del incremento de carga y cuidando especialmente de mantenerla constante.

Ensayos de carga directa en pilotes
