**Áreas características del Casco Fundacional de la
ciudad de La Plata.**

**Estudio de la situación actual y formulación
de herramientas de gestión.**

PRIMERA ETAPA: Diagonal 80.

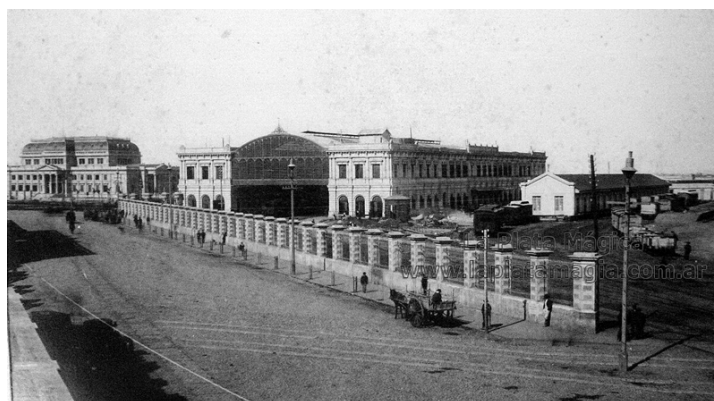
Fig. 1. El remate de la Diagonal 80 hacia plaza San Martín a principios del siglo XX. Se observa a la derecha la primera estación ferroviaria de la ciudad, actual Pasaje Dardo Rocha.

Fig. 4. El mismo tramo de la Diagonal 80 de la Figura 1 a fines de la década de 1920.

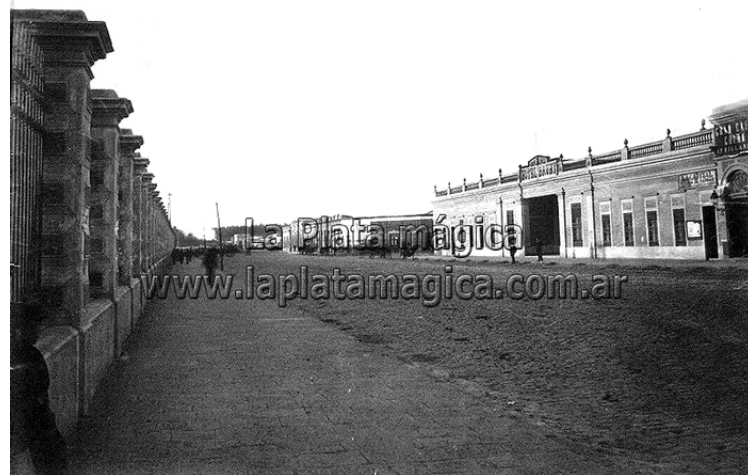
Fig. 2. El mismo sector de la Diagonal mirando hacia la Avenida 1. El edificio de la derecha es uno de los primeros hoteles habilitados en La Plata.

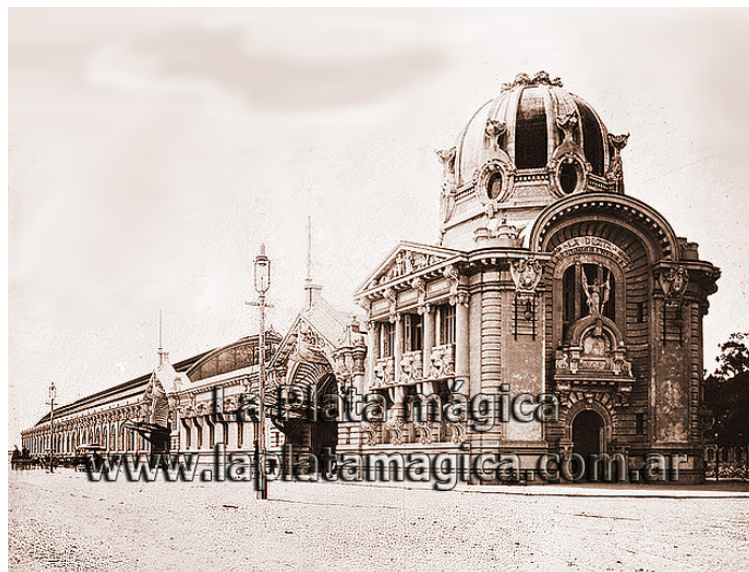
Fig. 3. Estación "La Plata" en su aspecto original.

A los pocos años de habilitada la estación, se notó que la presencia del tren en pleno centro de la ciudad provocaba inconvenientes, por lo que se resolvió trasladarla a los terrenos de la Avenida 1 entre 42 y 43. La nueva terminal fue construida según un proyecto de los arquitectos Paul Bell Chambers y Louis Newbery Thomas y habilitada en el año 1906. Si bien el edificio pasó por algunas intervenciones a lo largo del tiempo, entre ellas el despojo de la ornamentación original, conserva sus rasgos básicos que lo convierten en uno de los referentes del patrimonio arquitectónico de La Plata.

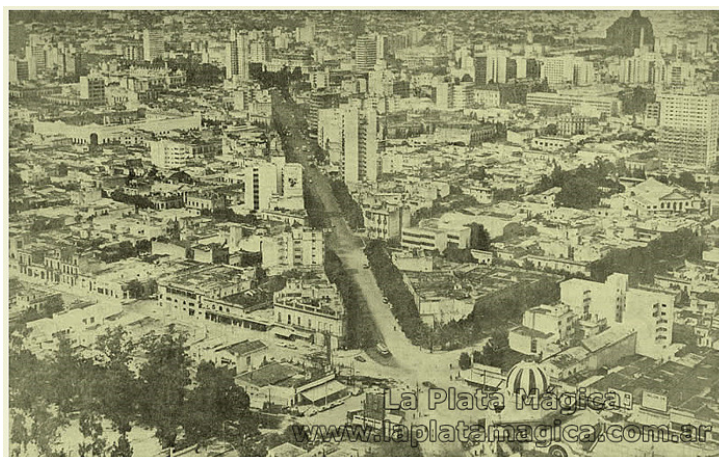
Fig. 5. El tramo de Diagonal 80 entre calles 1 y 6 a fines de la década de 1960.

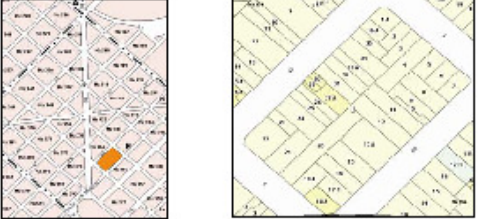
LINTA Laboratorio de Investigaciones del Territorio y el Ambiente		INVENTARIO DEL PATRIMONIO				
Escuela: PARCELA						
Partido: LA PLATA		Sector: DIAGONAL 80				
Datos Catastrales		Ubicación del Sector				
Partido: 55

Circunscripción: I						
Sección: E						
Manzana: Mz 355						
P	Uso PB	Uso PA	Niveles	Metros	Estado	Observaciones
1A	M	RM	11	33	R	CBS / RM
2	M	RM	3	9	B	RM/CBS:optica
3	M	RU	2	6	R	RU/CCV:ferreteria
4	RU		1	6.5	B	
5	RC	RC	2	10	B	Caritas -ancianos-
6	RU	RU	2	10	B	
7	RU		1	5	B	
8	M	RU	2	6	B	RU/CBV/Fin/RU
9	M		1	6.5	B	RU/CBV:queseria
10	M	RU	3	9	R	RU/S/U:local en alquiler
11	EDU		1	6.5	B	C. Edu. Terap.
12	M	RM	8	24	B	RM / CBV
13A	M	RM	9	27	B	RM/S/U:local en alquiler
15	M	RU	2	11.5	B	RU / CCV / CBS
16	M	RU	2	11.5	B	RU/APub:ENARGAS
17C	M		1	6.5	R	RU/CCV:muebleria
18A sub1	CCV		1	6.5	B	Personal telefonía móvil
18A sub2	CCS		1	6.5	B	bar
19A	CBV		1	6.5	B	bombería
20	DyR	DyR	2	11.5	R	boliche
21	M	RU	2	11.5	R	RU/CBV:supermercado chino

22	APub	APub	2	10	B	ABSA
23	M	RU	2	11.5	B	RU/CCS:bar
24	M	RU	2	10	B	Apub.:Asoc. Jud. Bonaer/RU
25	CCS		1	6.5	B	bar
26	CCS		1	6.5	B	bar
27A	RM		1	5	R	ph
29	CBS		1	5	R	locutorio
30	S/U		1	5	R	local en alquiler
31	S/U		1	5	RU	lote con fachada, deshabitado
32	M	RM	3	9	R	RM/CCV:la casa de los corp.
33A	M	RM	4	12	B	RM, CBS:tintoreria
34	M	RM	4	12	M	RM / CBS / CBS
35	M	RU	2	6	R	RU/S/U:local en alquiler
36A	M	RM	10	30	B	RM/Priv:inmobiliaria

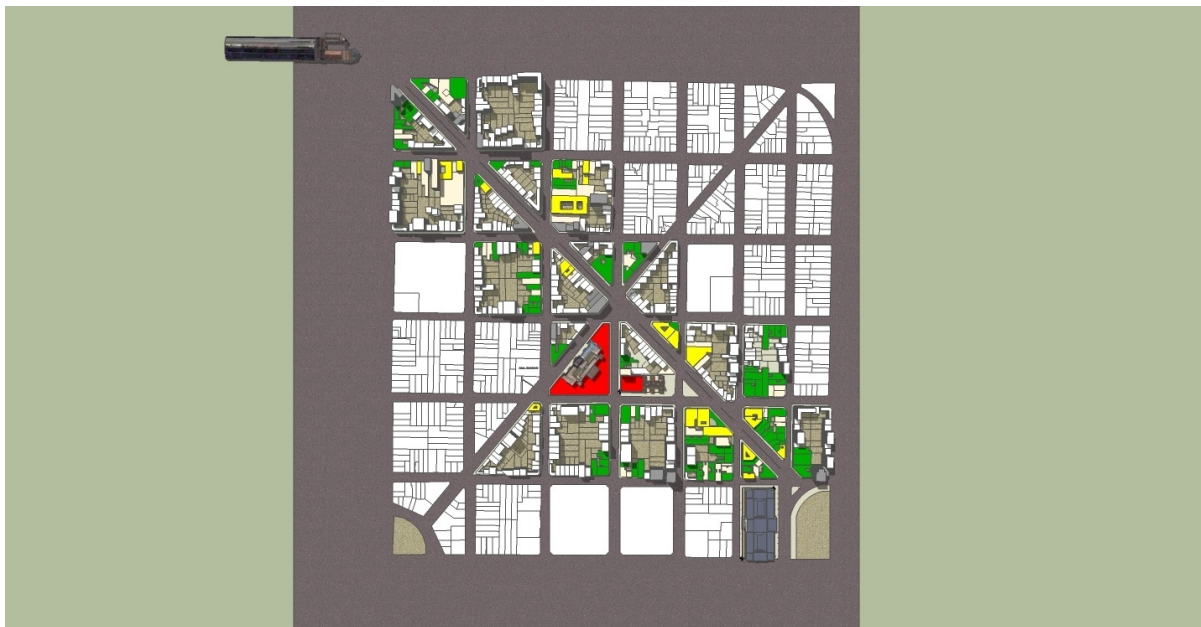
Vista general desde Plaza San Martín. Se observa cómo en las primeras cuadras de Diagonal 80 hay un predominio de edificios catalogados, la que disminuye en el tramo entre Avenida 1 y Diagonal 77.

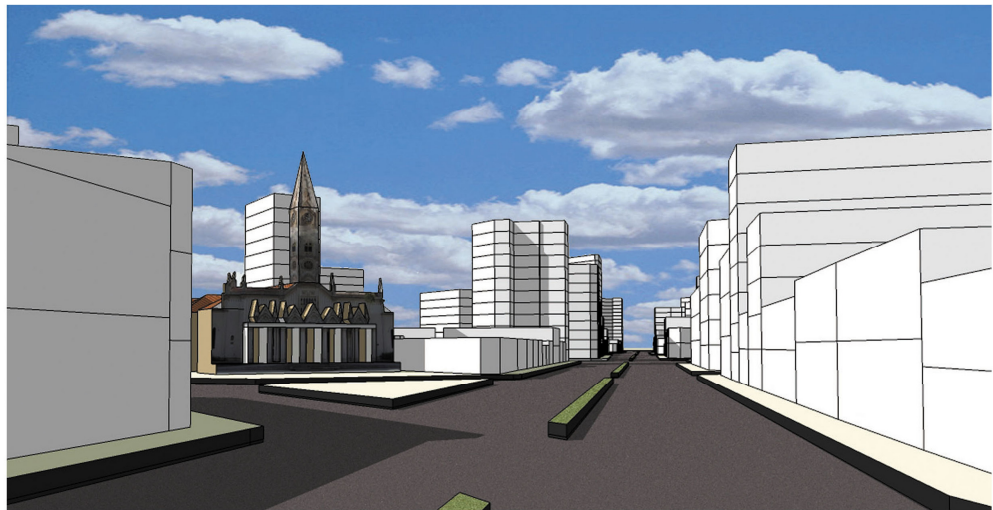
Figuración

En las páginas que siguen se incluyen algunas vistas en las que se comparan la situación actual (figuración), la posible sin incluir edificios catalogados (prefiguración) y la superposición entre el catálogo propuesto y la prefiguración de parcelas no catalogadas.

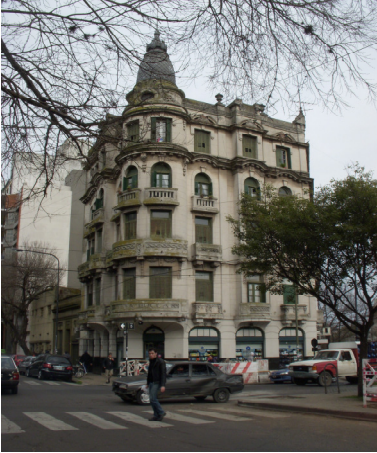
Escala: EDIFICIO		
LOCALIDAD: LA PLATA		PARTIDO: LA PLATA
I. IDENTIFICACIÓN. LOCALIZACIÓN Denominación: Palacio Rocca Ubicación: Datos catastrales: Circ. I Secc. E Frac. Qta. Mz. 370 Parc.1 II. DATOS LEGALES Propietario original: Propietario actual: Ocupante: Protección: Estructural III. HISTORIA DEL EDIFICIO Proyectista: Reinaldo Olivieri Constructor: Fecha de construcción: 1926	V. USOS Original: Casa de renta y comercio Otros: Actual: Vivienda multifamiliar VI. ESTADO DE CONSERVACIÓN: Estado general: B Reg x M Ru Deterioro observado: VII. VALORACIÓN: Valor Histórico: Valor Ambiental: x Valor Arquitectónico: x Valor Social:	
<p>Se trata de una de las típicas casas de renta construidas en la zona de Diagonal 80 en la década de 1920. En este caso, la situación de parcela de esquina en calle diagonal es enfatizada por la presencia de una cúpula que da al edificio su carácter particular.</p>

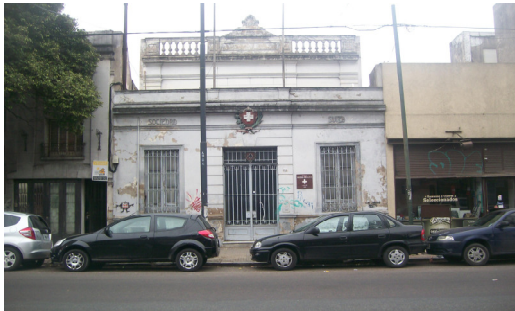
Escala: EDIFICIO		
LOCALIDAD: LA PLATA		PARTIDO: LA PLATA
<p>I. IDENTIFICACIÓN. LOCALIZACIÓN Denominación: Sociedad Suiza Ubicación: Datos catastrales: Circ. I Secc. E Frac. Qta. Mz. 307 Parc. 4</p> <p>II. DATOS LEGALES Propietario original: Societads Suiza de Socorros Mutuos Propietario actual: idem Ocupante: idem Proteccion: Estructural</p> <p>III. HISTORIA DEL EDIFICIO Proyectista: Constructor: Fecha de construcción: 1894 + 1898</p>	<p>V. USOS Original: Sociedad Suiza de Socorros Mutuos Otros: Actual: El mismo</p> <p>VI. ESTADO DE CONSERVACIÓN: Estado general: B Reg x M Ru Deterioro observado:</p> <p>VII. VALORACIÓN: Valor Histórico: x Valor Ambiental: x Valor Arquitectónico: x Valor Social: x</p>	
<p>La colectividad suiza fue una de las primeras en construir su sede en La Plata. El edificio fue construido en varias etapas, comenzando por el cuerpo principal, correspondiente al salón multiuso. Pocos años después se agregó el cuerpo que se implanta sobre el frente de la parcela, correspondiente a acceso y oficinas. Presenta un aspecto sencillo característico de las construcciones de los primeros años de la ciudad.</p>

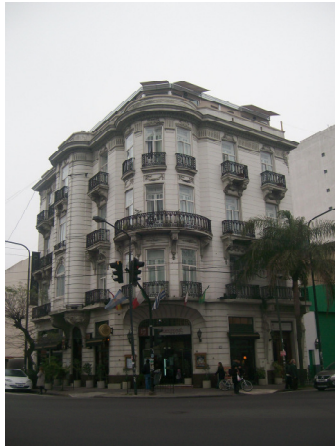
Escala: EDIFICIO		
LOCALIDAD: LA PLATA		PARTIDO: LA PLATA
<p>I. IDENTIFICACIÓN. LOCALIZACIÓN Denominación: Hotel Benevento Ubicación: Datos catastrales: Circ. I Secc. E Frac. Qta. Mz. 307 Parc. 10a</p> <p>II. DATOS LEGALES Propietario original: Propietario actual: Ocupante: Proteccion: Estructural</p> <p>III. HISTORIA DEL EDIFICIO Proyctista: Constructor: Fecha de construcción: 1912/ 15</p>	<p>V. USOS Original: casa de rentas Otros: Actual: hotel</p> <p>VI. ESTADO DE CONSERVACIÓN: Estado general: B X Reg M Ru Deterioro observado:</p> <p>VII. VALORACIÓN: Valor Histórico: Valor Ambiental: x Valor Arquitectónico: x Valor Social:</p>	
<p>Una de las típicas casas de renta que jalonaron las esquinas de Diagonal 80 con la renovación y herarquización emprendida una vez que se levantaron las vías ferroviarias. La expresión corresponde al eclecticismo imperante en la época. Fue reciclado para convertirse en hotel.</p>

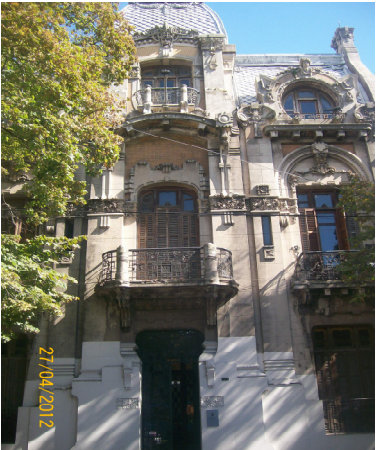
INVENTARIO DEL PATRIMONIO ARQUITECTÓNICO	Ficha nº4
	Escala: EDIFICIO LOCALIDAD: LA PLATA	PARTIDO: LA PLATA
I. IDENTIFICACIÓN. LOCALIZACIÓN Denominación: Palacio Gibert Ubicación: Diag. 80 Nº 723 (e/ 45 y 3) Datos catastrales: Circ. I Secc. E Frac. - Qta. - Mz. 308 Parc. 2		V. USOS Original: Residencia familiar Otros: Actual: Sede de universidad
II. DATOS LEGALES Propietario original: Pedro Gibert Propietario actual: Universidad del Este Ocupante: Universidad del Este Protección: Estructural		VI. ESTADO DE CONSERVACIÓN: Estado general: B x Reg M Ru Deterioro observado:
III. HISTORIA DEL EDIFICIO Proyectista: Arq. Guillermo Ruótoló Constructor: Fecha de construcción: 1913 Modificaciones: Fue modificado el basamento, el que se		VII. VALORACIÓN: Valor Histórico: x Valor Ambiental: x Valor Arquitectónico: x Valor Social:
IV. OBSERVACIONES: Ejemplo significativo de petiti hotel unifamiliar y del auge que tomó Diagonal 80 luego del levantamiento de las vías férreas. La planta se estructura alrededor de un hall central en doble altura cubierto con una lucarna. En la composición de la fachada, simétrica, se distinguen los dos niveles y el coronamiento con mansarda. La ornamentación incorpora elementos Art Nouveau propios de la época de la construcción.

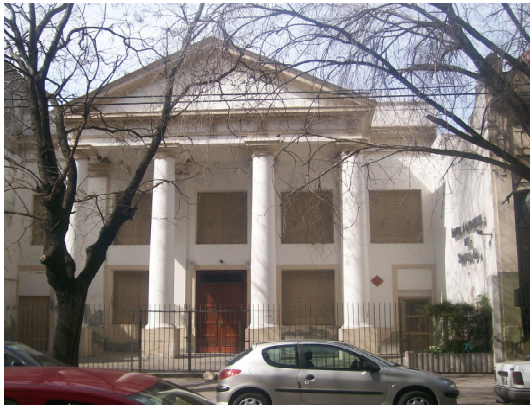
Escala: EDIFICIO		
LOCALIDAD: LA PLATA		PARTIDO: LA PLATA
I. IDENTIFICACIÓN. LOCALIZACIÓN Denominación: Iglesia Adventista Ubicación: Calle 46 (e/ 2 y 3) Datos catastrales: Circ. I Secc. E Frac. - Qta. - Mz. 310 Parc. 42 II. DATOS LEGALES Propietario original: Propietario actual: Ocupante: Protección: Estructural III. HISTORIA DEL EDIFICIO Proyectista: Constructor: Fecha de construcción: Modificaciones:	V. USOS Original: Otros: Actual: Iglesia Adventista VI. ESTADO DE CONSERVACIÓN: Estado general: B x Reg M Ru Deterioro observado: VII. VALORACIÓN: Valor Histórico: Valor Ambiental Valor Arquitectónico: x Valor Social:	
IV. OBSERVACIONES: El edificio presenta una fachada sencilla donde el pórtico de acceso neoclásico, en el que cuatro columnas toscanas sostienen el frontis, otorga un carácter particular y fácilmente reconocible. El hecho de estar retirado de la línea de frente de la parcela contribuye a diferenciar al inmueble respecto a su entorno.

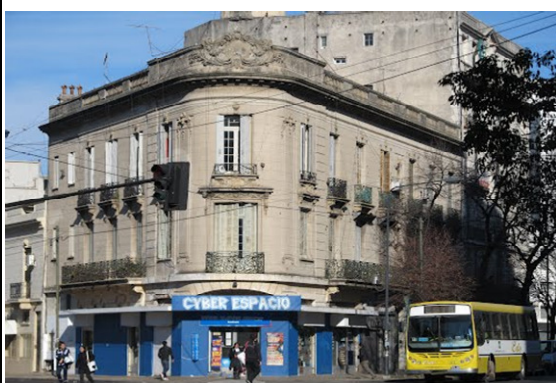
Escala: EDIFICIO		
LOCALIDAD: LA PLATA		PARTIDO: LA PLATA
<p>I. IDENTIFICACIÓN. LOCALIZACIÓN Denominación: Casa de renta Ubicación: Diagonal 80 esquina 4 Datos catastrales: Circ. I Secc. E Frac. Qta. Mz. 352 Parc.1</p> <p>II. DATOS LEGALES Propietario original: Propietario actual: Ocupante: Protección: Estructural</p> <p>III. HISTORIA DEL EDIFICIO Proyectista: Arq. Vilar, Ing. Urrutia Constructor: Fecha de construcción: 1921 Modificaciones:</p>	<p>V. USOS Original: casa de renta Otros: Actual: comercial y residencial</p> <p>VI. ESTADO DE CONSERVACIÓN: Estado general: B Reg X M Ru Deterioro observado:</p> <p>VII. VALORACIÓN: Valor Histórico: Valor Ambiental: Valor Arquitectónico: X Valor Social:</p>	
<p>IV. OBSERVACIONES: Edificio en esquina de tres niveles, con locales comerciales en planta baja. Su basamento comercial presenta un buñado característico de los edificios de Diagonal 80 y posee un remate con balaustradas.</p>

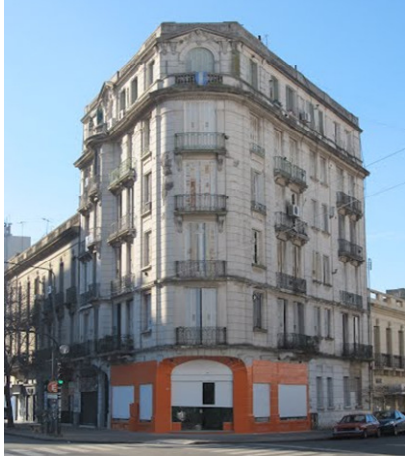
Escala: EDIFICIO		
LOCALIDAD: LA PLATA		PARTIDO: LA PLATA
<p>I. IDENTIFICACIÓN. LOCALIZACIÓN Denominación: Edificio Casa de renta Ubicación: Diagonal 80 esquina 48 Datos catastrales: Circ. I Secc. E Frac. Qta. Mz. 352 Parc. 3</p> <p>II. DATOS LEGALES Propietario original: Propietario actual: Ocupante: Protección: Estructural</p> <p>III. HISTORIA DEL EDIFICIO Proyectista: Ing. Juan Urrutia Constructor: Fecha de construcción: 1925 Modificaciones:</p>	<p>V. USOS Original: casa de renta Otros: Actual: comercial y residencial</p> <p>VI. ESTADO DE CONSERVACIÓN: Estado general: B Reg X M Ru Deterioro observado:</p> <p>VII. VALORACIÓN: Valor Histórico: Valor Ambiental: x Valor Arquitectónico: X Valor Social:</p>	
<p>IV. OBSERVACIONES: Edificio de cuatro pisos, locales en planta baja y ático. Su fachada presenta buñados y como parte del remate frontis triangulares.</p>

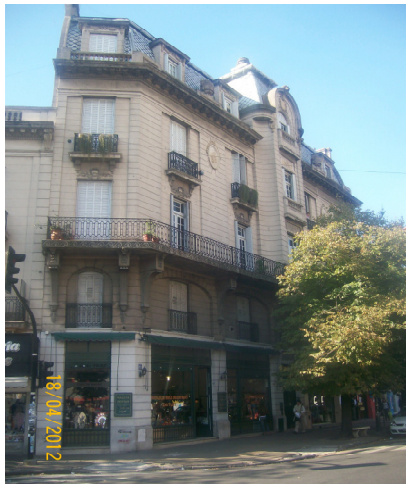
INVENTARIO DEL PATRIMONIO ARQUITECTÓNICO	Ficha nº 20
	Escala: EDIFICIO LOCALIDAD: LA PLATA	PARTIDO: LA PLATA
I. IDENTIFICACIÓN. LOCALIZACIÓN Denominación: Casa de Renta Ubicación: Diag. 80 Nº 1016 (e/ 49 y 50) Datos catastrales: Circ. I Secc. E Frac. - Qta. - Mz. 375 Parc. 17		V. USOS Original: Casa de Renta Otros: PB: Librería el Ateneo Actual: PB: Locales Comerciales PA: Vivienda Multifamiliar
II. DATOS LEGALES Propietario original: Luis Pavito Propietario actual: Ocupante: Protección: Estructural		VI. ESTADO DE CONSERVACIÓN: Estado general: B Reg x M Ru Deterioro observado:
III. HISTORIA DEL EDIFICIO Proyectista: Arq. R. Merlo - Ing. A. Vilar y J. Urrutia Constructor: Francisco Giacobbe Fecha de construcción: 1912 / 1913 Modificaciones:		VII. VALORACIÓN: Valor Histórico: Valor Ambiental: x Valor Arquitectónico: x Valor Social:
IV. OBSERVACIONES: Una de las primeras casas de renta de la ciudad, típicas de la renovación de Diagonal 80. Se destaca el balcon corrido que toma la esquina del segundo piso y la mansarda que corona el edificios.

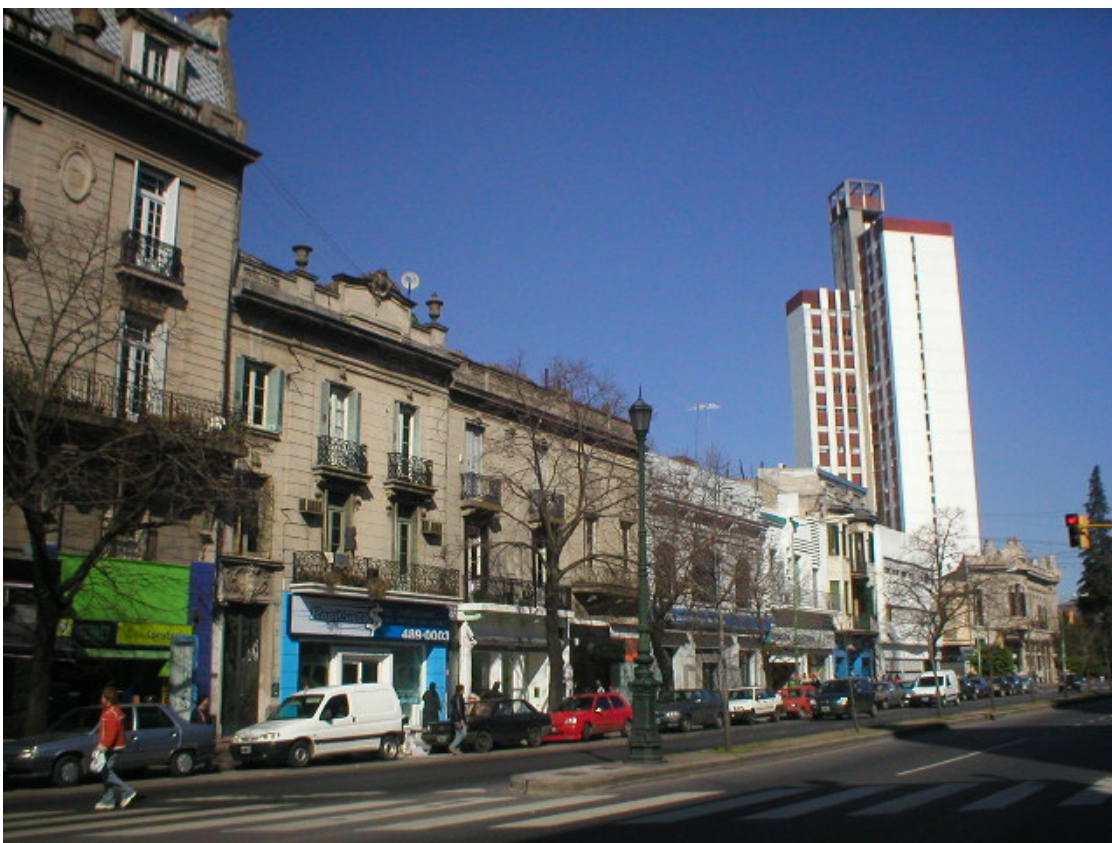
Ejemplos de presencia importante de edificios a preservar y baja incidencia de edificios en altura existentes.

Tramo de Diagonal 80 entre 5 y 6 (ambas manos).

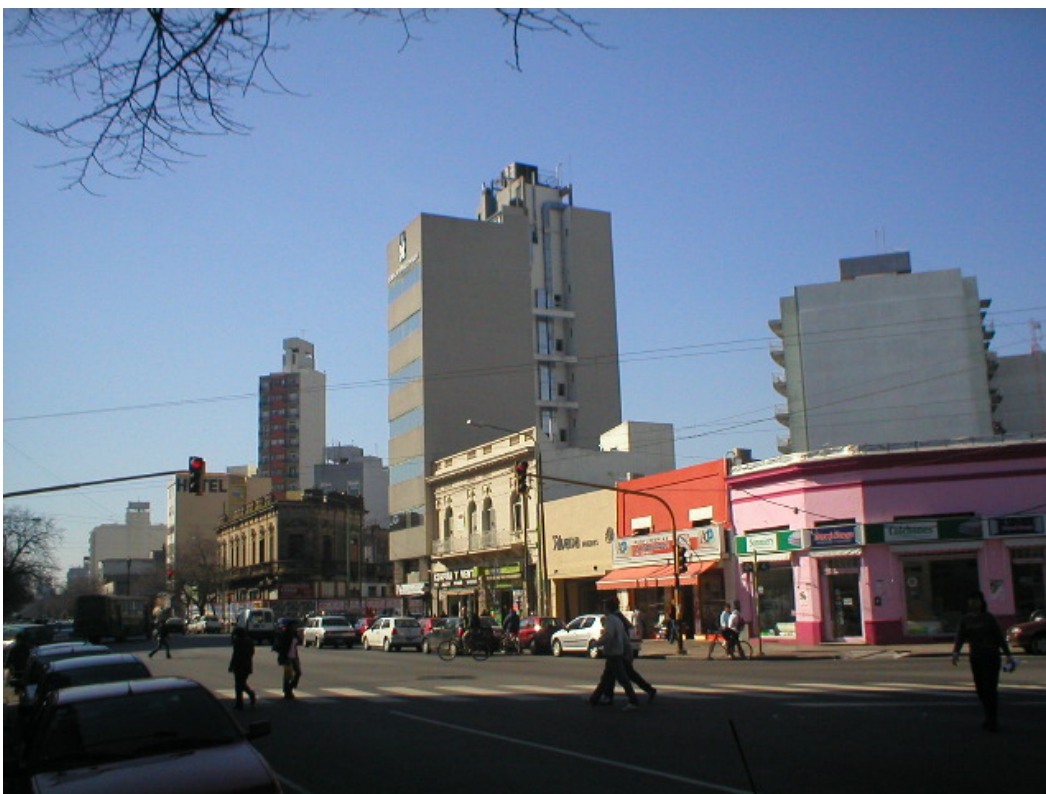
Ejemplo de manzana con poca, ínfima o nula cantidad de edificios a preservar.
Diagonal 80 entre 4 y 47.

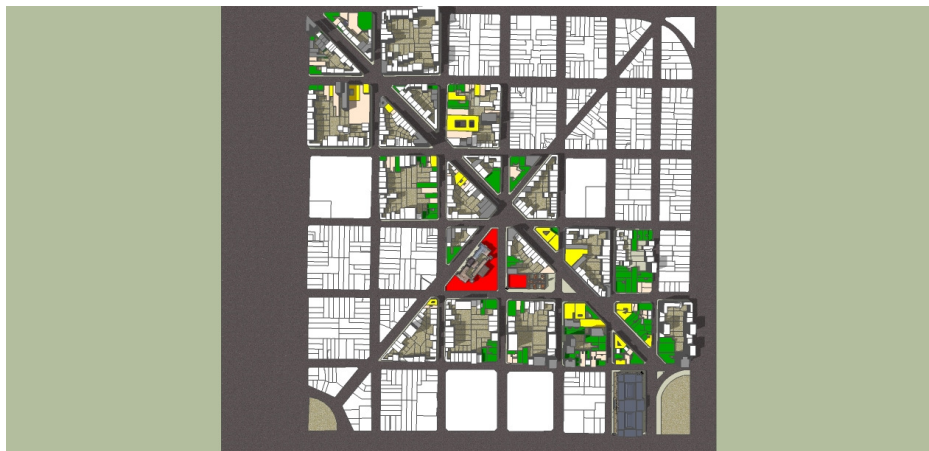
Vista en planta con la localización de edificios y conjuntos a proteger y tejido urbano resultante de la aplicación de los indicadores urbanísticos vigentes.

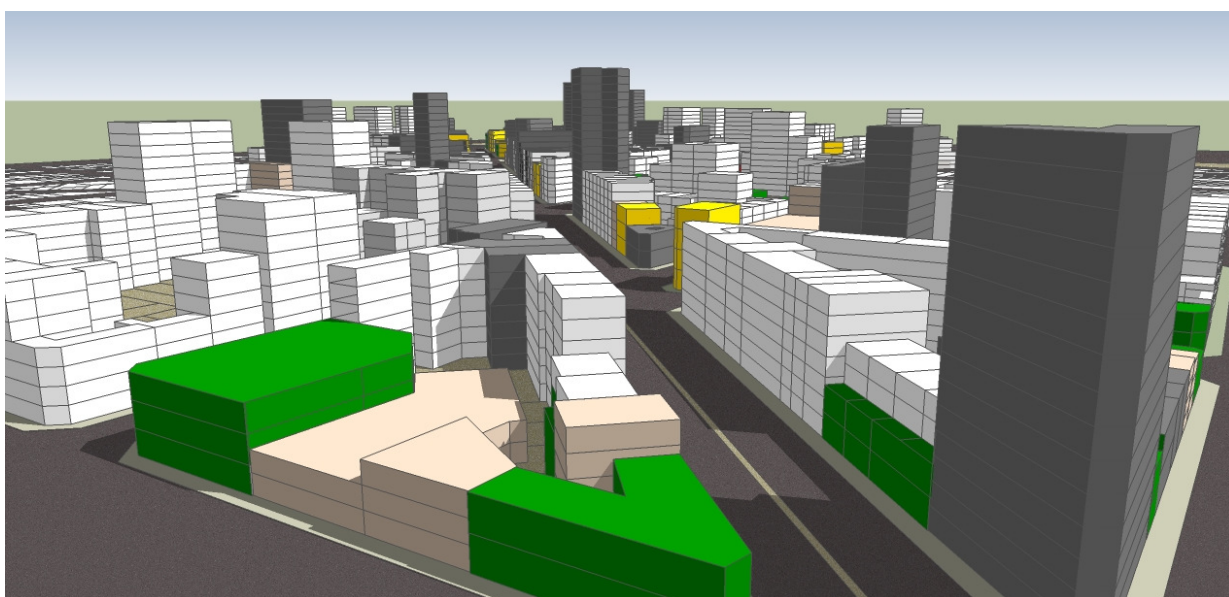
Vistas aéreas desde la Plaza San Martín y desde Avenidas 1 y 44. Los edificios en gris oscuro son existentes.
