ANÁLISIS DE COBERTURA DE *CALOPLACA AUSTROCITRINA* EN LAS PAREDES DE LA CATEDRAL DE LA INMACULADA CONCEPCIÓN DE LA PLATA

Rosato Vilma G.*, García Renato, Viera Barreto Jessica****

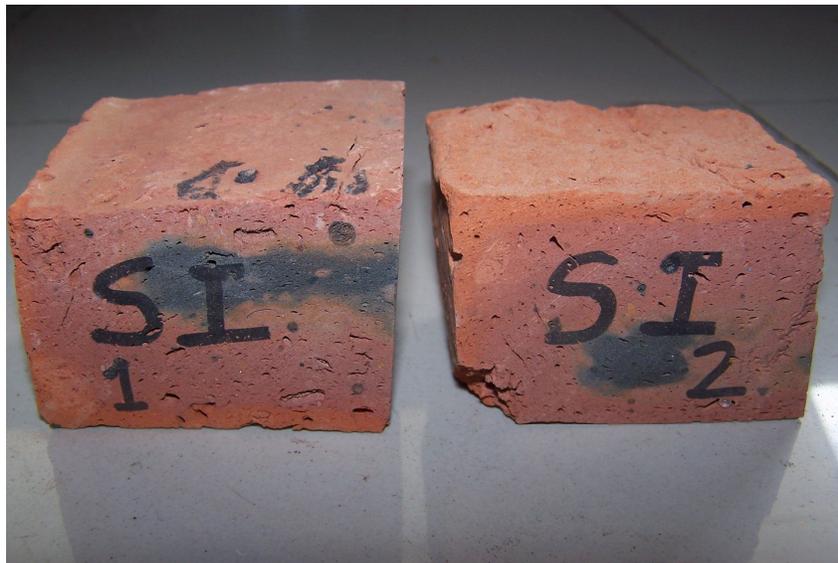
En esta oportunidad, debido a su importancia y valor patrimonial, no se pudieron obtener muestras ladrillos de la Catedral, pero se realizaron ensayos de absorción y retención de agua utilizando ladrillos de otras construcciones antiguas con edad semejante a la de la Catedral, y cuya composición y fabricación es semejante, por ser fabricados en la zona (Fotografía 3).

Fotografía 3. Muestras de ladrillos

Los trozos de ladrillos se secaron en estufa, se pesaron y se dejaron en agua, y se fueron pesando a distintos intervalos hasta llegar a peso constante. Luego se dejaron secar en el ambiente de laboratorio, y se volvieron a pesar a distintos intervalos, hasta alcanzar nuevamente peso constante. Con los datos obtenidos, se calcularon los porcentajes de absorción. Este ensayo da una estimación de la porosidad del material, mientras la curva de retención permite saber cuánto tiempo permanece el agua en los poros del material y disponible para los microorganismos. Con las medidas de las muestras se calcula su volumen y conociendo el volumen de agua absorbida, se calcula el porcentaje de porosidad como: $(\text{Vol. Agua abs.} / \text{Volumen de la muestra}) \times 100$.

Con estas muestras se realizaron también ensayos de resistencia a compresión, con la finalidad de saber si son compatibles con los indicados para la Catedral por Igolnikow [4].

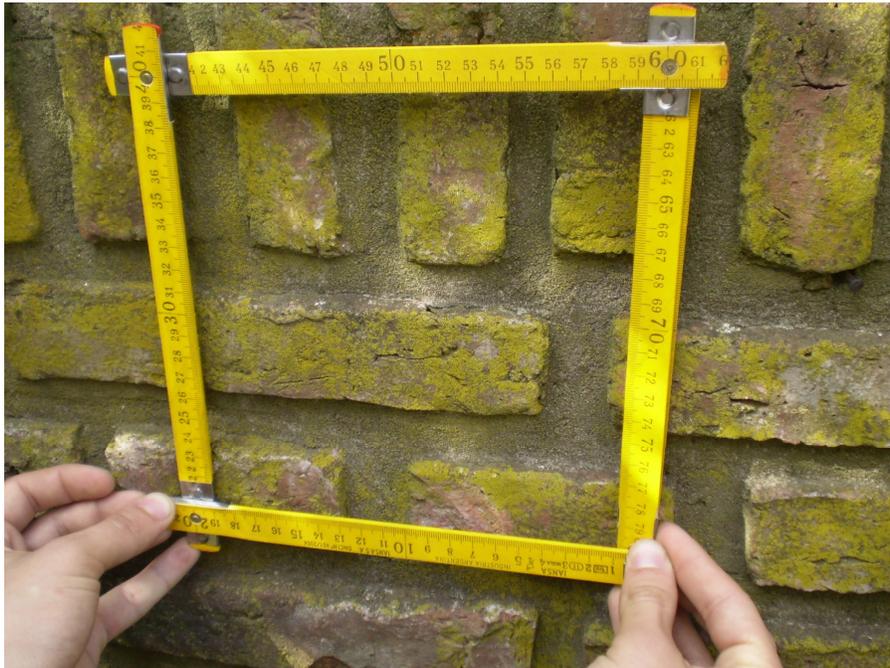
Para la realización del muestreo se utilizaron cuadrados de madera de 20x20 cm. a dos alturas distintas: al ras del piso y a 0,50 cm., y en cuatro orientaciones de las paredes: Este, Noroeste, Sureste y Oeste; midiendo la cobertura de líquenes en cada una por el método de

Braun-Blanquet [5], debido a la imposibilidad de individualizar a los líquenes para conocer su densidad se utilizara la cobertura como método indirecto para conocerla (Fotografía 4).

Fotografía 4. Toma de muestras. Se observa la gran cobertura de *Calopalca austroclitina* en ese sector del muro.
