**Desagües del predio Villa Esperanza - Abasto -  
Partido de La Plata  
Evaluación Hidráulica y Sanitaria**

Informe Preliminar

5-12-2016

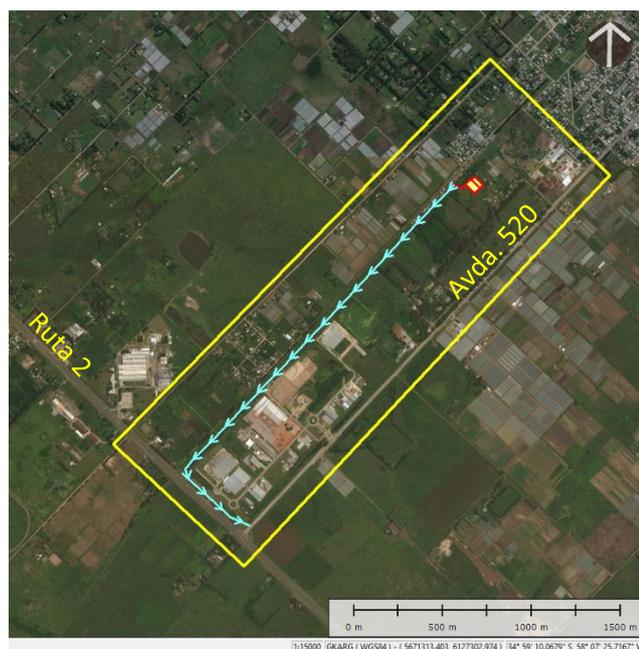
Figura 2-1: Zona de influencia del estudio.

Brevemente, el desagüe referido consiste en una canalización informal a cielo abierto que conduce los efluentes cloacales de una planta de tratamiento que administra la Cooperativa de Agua Potable de Abasto (CAPA). En la zona también contribuyen a este desagüe la descarga de una planta de mayor envergadura de un frigorífico ubicado aguas arriba del predio. No obstante, el diagnóstico preliminar efectuado indica que la planta de tratamiento de la Cooperativa de Abasto se encuentra prácticamente abandonada y la descarga de los efluentes se materializa en crudo hacia la canalización mencionada. La falta de mantenimiento y el excesivo aporte de carga orgánica ha prácticamente bloqueado con abundante vegetación el desagüe existente que, en dirección SO se dirige hacia el préstamo de la Ruta Provincial Nro. 2 (Figura 2-1) colindante con la calle 516.

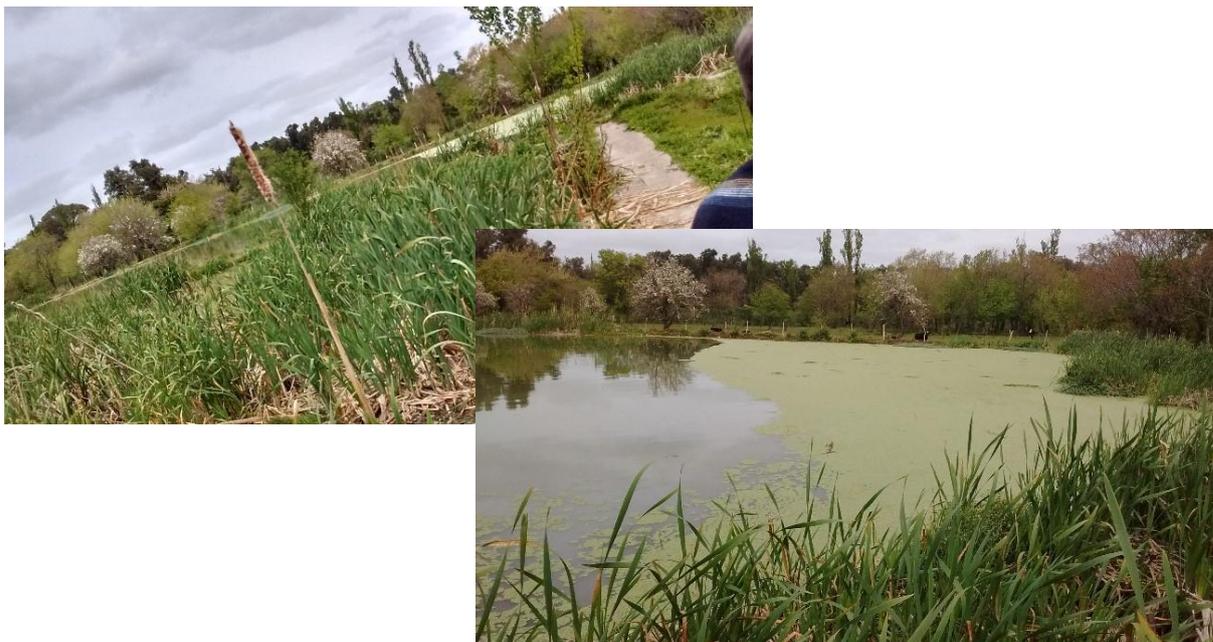
En el norte del predio de Villa Esperanza se ubica una planta de tratamiento (Foto 3-1) de la Cooperativa de Agua Potable de Abasto (CAPA) que se comprueba fuera de servicio y prácticamente abandonada. Consiste en dos lagunas facultativas de 25 x 60 m<sup>2</sup> y 40 x 70 m<sup>2</sup> de superficie en planta.

*Foto 3-1: Vistas parciales de la planta de tratamiento de efluentes cloacales (lagunas).*

- A excepción de la estación de bombeo que impulsa el líquido cloacal al sistema de lagunas de estabilización, el resto del sistema de tratamiento de la Cooperativa de Agua Potable y Servicios Públicos de Abasto (laguna primaria, secundaria, cloración y descarga) se encuentra fuera de servicio y al borde del colapso.

- Esto implica que en caso de actuar en una pronta recuperación del servicio hará falta una inversión inicial en la construcción de nuevos módulos (2) de lagunas y una recuperación del resto de las instalaciones.

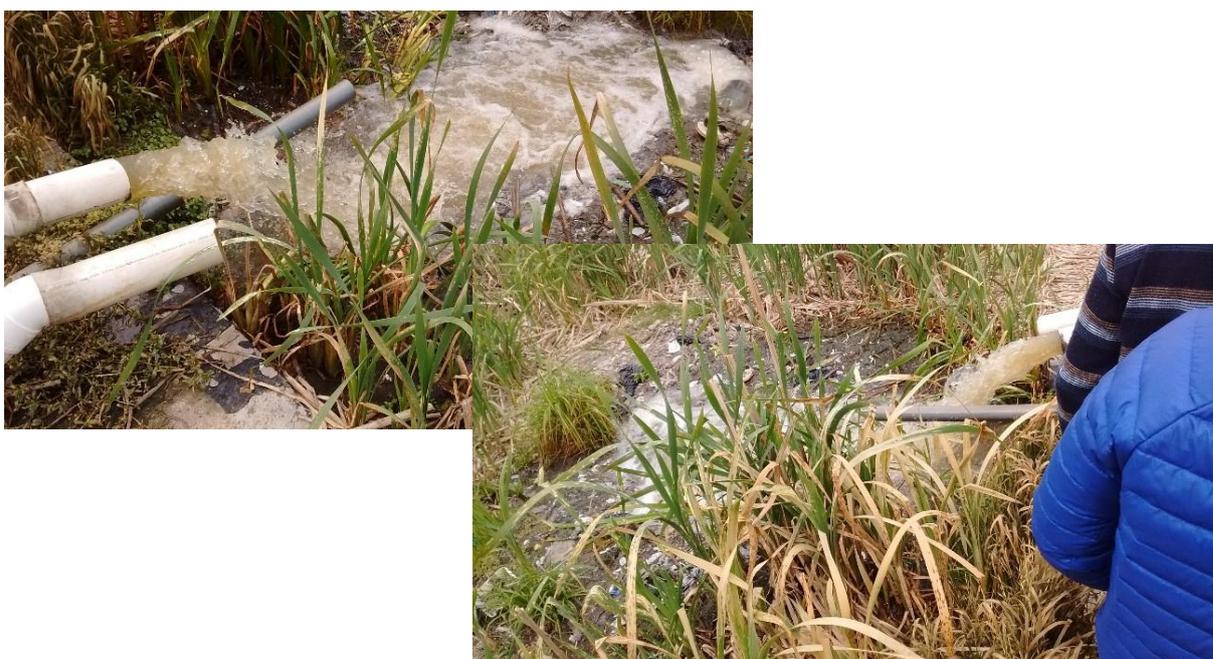
El ingreso se materializa a la primera laguna mediante bombeo desde una estación vecina a ésta y a donde arriba la cloaca máxima de la localidad de Abasto (Foto 3-2) descargando los efluentes cloacales en forma cruda a un desagüe lateral a cielo abierto (Foto 3-3).

*Foto 3-2: Ingreso al sistema de lagunas de tratamiento.*

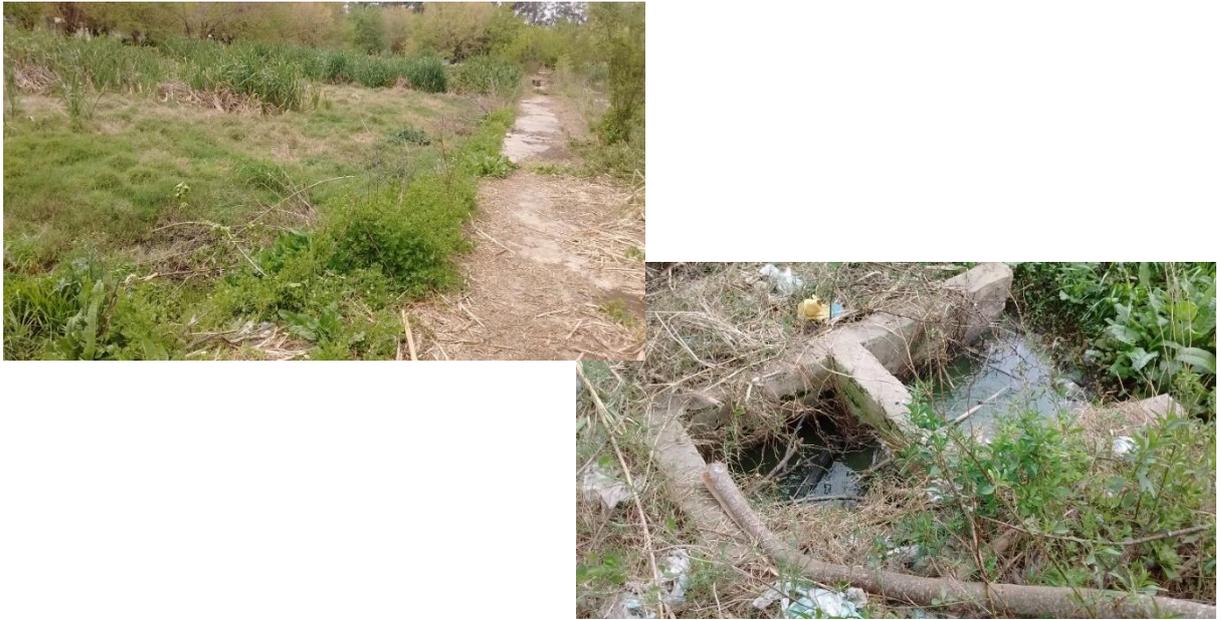
*Foto 3-3: Salida del sistema de lagunas de tratamiento.*

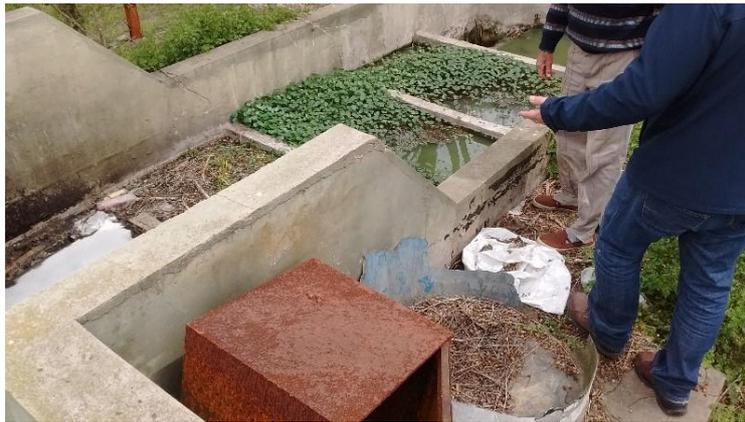
El complejo se completa con una unidad de cloración antes de la descarga final (Foto 3-4) y de una unidad de secado de lodos (Foto 3-5), evidenciando ambas el estado similar de abandono que presenta todo el conjunto.

*Foto 3-4: Laberinto de contacto de la unidad de cloración.*

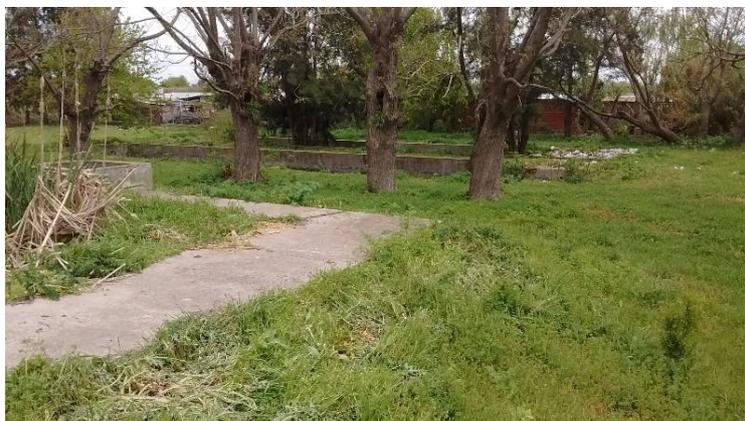
*Foto 3-5: Playa de secado de barros.*

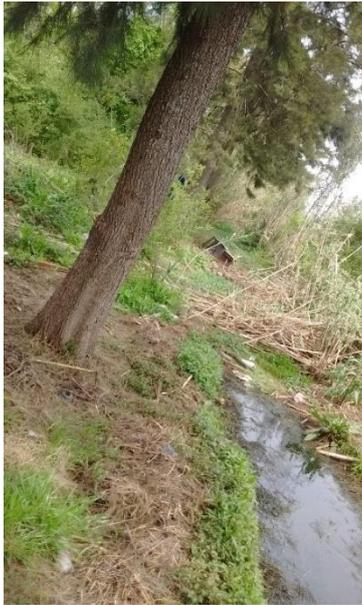
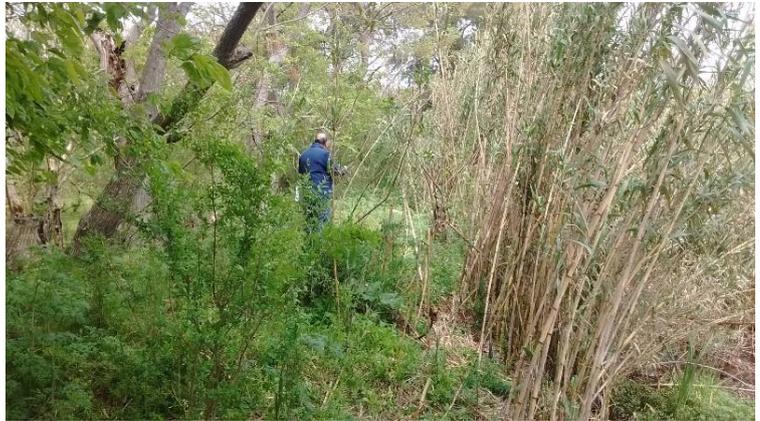
Foto 3-6: Estado de la canalización que recibe el crudo cloacal.

De esta manera, a pocos metros de la salida de la planta de CAPA, la canalización que recibe el efluente (prácticamente crudo) se encuentra bloqueada por una vegetación típica que crece así por la abundante carga orgánica. Es comprobable que tampoco evidencia mantenimiento esta vía de desagüe.

- La canalización, que debiera conducir sólo efluente tratado, requiere de una limpieza y perfilado de su cajero en una extensión de aproximadamente **2700 m**.

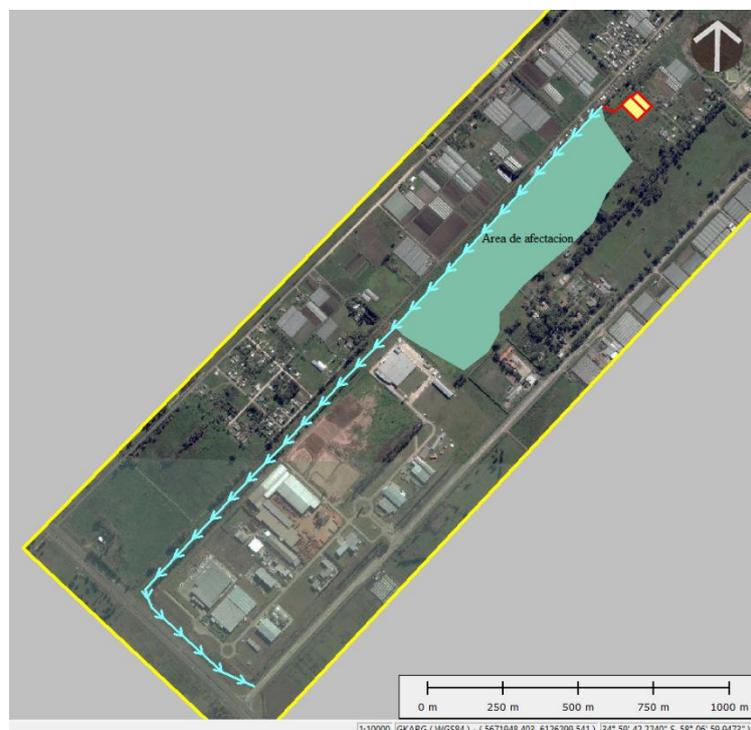
Figura 3-1: Zona afectada por el derrame cloacal.

Finalmente, el área afectada por estos derrames desde la canalización lateral se puede estimar, grosso modo, en unas 22 ha de acuerdo a la siguiente figura:
