AVANCES EN CARACTERIZACIÓN FÍSICO-MECÁNICA DE LAS LAJAS RÚSTICAS UTILIZADAS EN CONSTRUCCIONES PATRIMONIALES DE LOS DEPARTAMENTOS DE BOYACÁ Y CUNDINAMARCA - COLOMBIA.

Javier Eduardo Becerra Becerra

Grupo de Investigaciones de la Facultad de Ingeniería Civil GIFIC

Facultad de Ingeniería Civil- Universidad Santo Tomás. Bogotá D.C/Colombia.

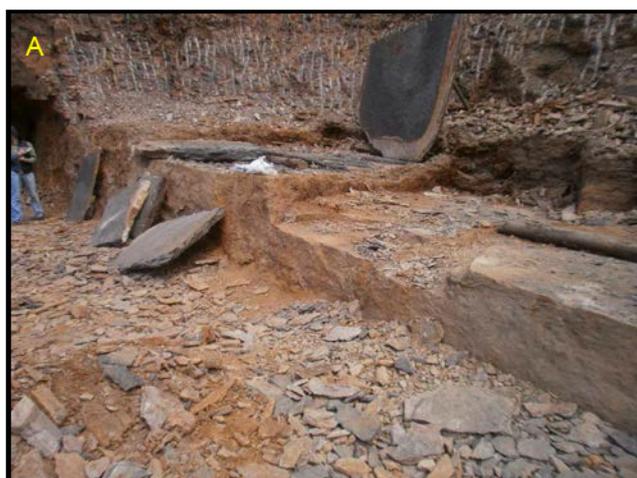
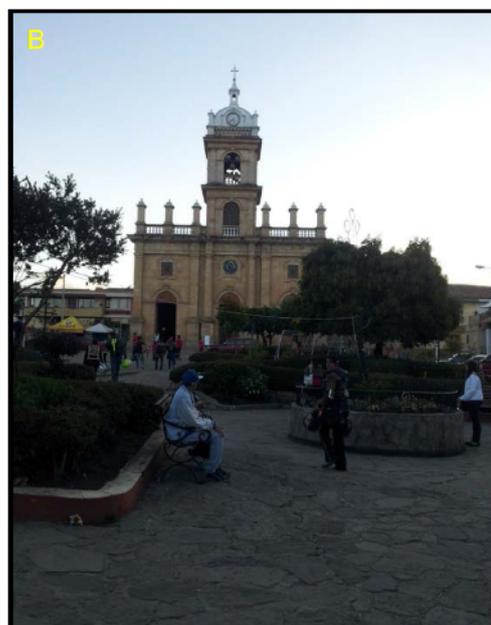
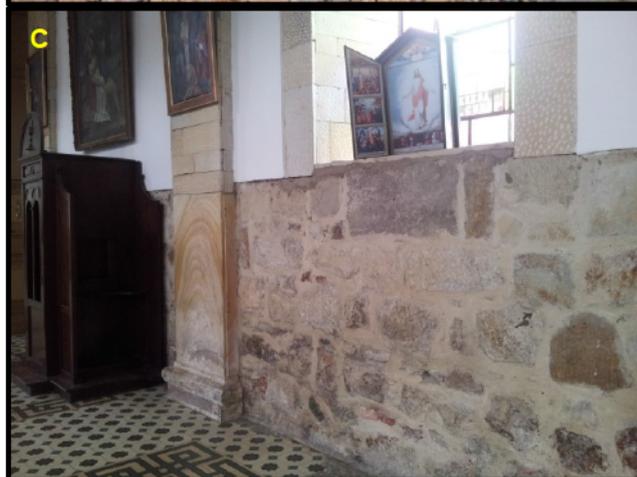
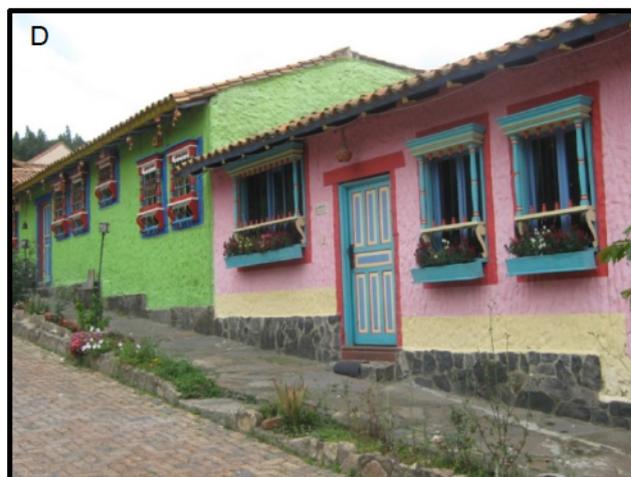
Figura 1 - (A) Cantera de producción de lajas rústicas de arenitas de la Formación Une, en la cantera del Barrio San Antonio Norte (Duitama- Boyacá). (B): Utilización de lajas rústicas como pavimentación del parque municipal (Pesca – Boyacá). (C) Utilización en enchape de paredes de iglesias coloniales. (Choachí – Cundinamarca). (D): Utilización en lugares turísticos recreando la arquitectura típica colonial. Pueblito Boyacense (Duitama – Boyacá).

Un ejemplo de la utilización de rocas naturales en diversos usos tanto en obras civiles como en arquitectura, es el de las Areniscas de la Formación Une, de edad Albiano Cenomaniano, según Hubach [1] y Campbell [2]. Esta unidad consta de areniscas cuarzosas de color gris claro a blanco amarillento, de grano fino a grueso, localmente conglomeráticas, algo micáceas, con estratificación convergente en capas delgadas a gruesas. El segmento superior de la unidad se caracteriza por capas de arenita de cuarzo y líticos estratificada en capas medias y delgadas, con delgadas intercalaciones arcillosas, que sirven como planos de debilidad que permiten la separación de las capas de arenisca en capas delgadas, conocidas coloquialmente como "lajas rústicas" (Fig. 1A).

Estas lajas rústicas fueron utilizadas desde la época de la Colonia en la construcción del espacio urbano de municipios como Tibasosa, Pesca, Sogamoso, Duitama, Choachí y Bogotá D.C (Fig. 1B y 1C). Hoy día son muy utilizadas en la restauración de esos espacios urbanos históricos y en la construcción, especialmente en lugares turísticos que recrean la arquitectura colonial (Fig. 1D). Su uso se extiende también a espacios urbanos como calles con tránsito vehicular y peatonal, plazas, caminos rurales y también como elementos estructurales y decorativos. Su gran demanda ha dinamizado la actividad minera, existiendo en el momento una gran cantidad de frentes de extracción artesanales, que generan importantes recursos para comunidades campesinas dedicadas a su extracción y comercialización.

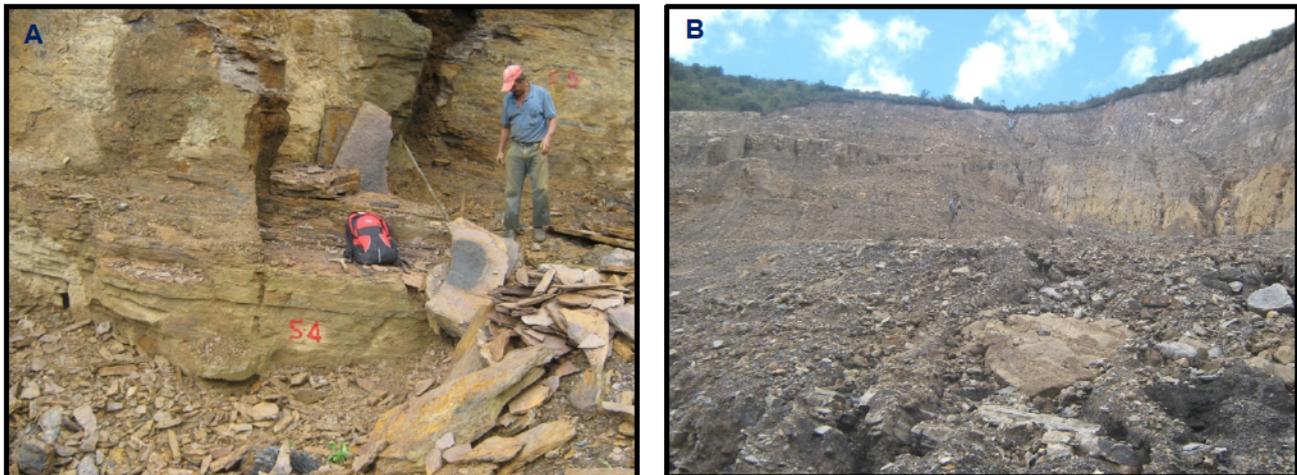
Figura 2 - (A) Explotación de lajas rústicas de arenitas de la Formación Une en el barrio San Antonio Norte (Duitama) con producción de gran volumen de residuos. (B) Proceso de remoción en masa debido a la actividad minera indiscriminada en la vía Duitama – Santa Rosa de Viterbo.

considera el impacto generado por la extracción indiscriminada sobre los recursos hídricos, el suelo y el medio ambiente en general. El volumen de residuos producidos por la actividad minera en ocasiones supera el 70% del material extraído (Fig. 2A), con graves efectos sobre la estabilidad de los terrenos circundantes, lo cual ha resultado en la generación de graves procesos de remoción en masa, como el deslizamiento ocurrido en mayo de 2011, que dejó incomunicada a la ciudad de Duitama con la Provincia del Norte y Gutiérrez, el departamento de Arauca y Norte de Santander, ocasionando grandes daños a la economía local y regional y alterando significativamente el paisaje (Fig. 2B).

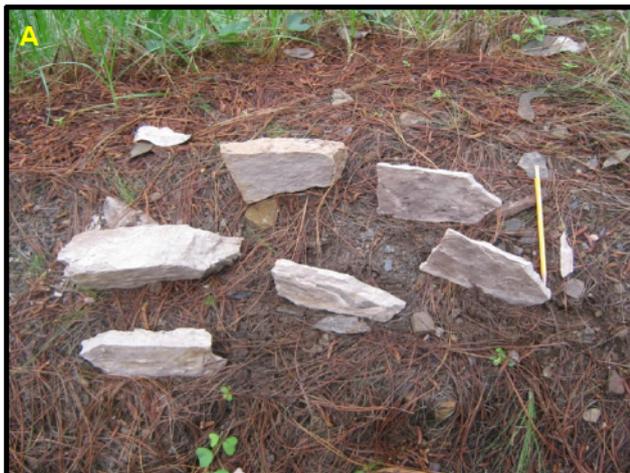
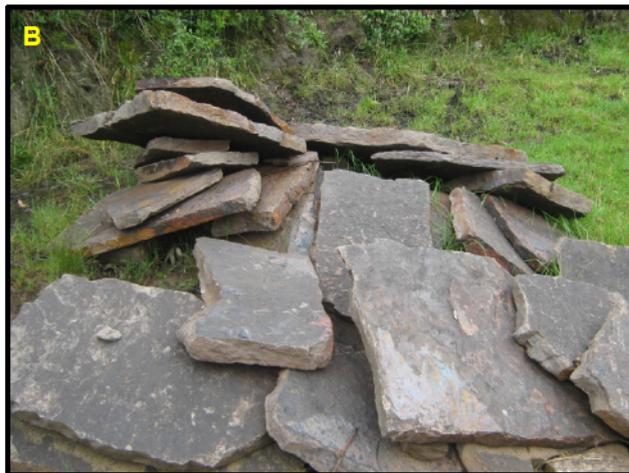
Figura 3 - Diferencias cromáticas y texturales en lajas rústicas producidas en dos segmentos de la cantera del Barrio San Antonio Norte – Duitama. (A) Lajas de arenitas de cuarzo de color rosado claro, con laminación interna ondulada paralela y escasa matriz arcillosa. (B) Lajas de segmento de arenitas de cuarzo y líticos de color gris oscuro con tonalidades rojizas, con niveles de materia orgánica y fuerte oxidación.

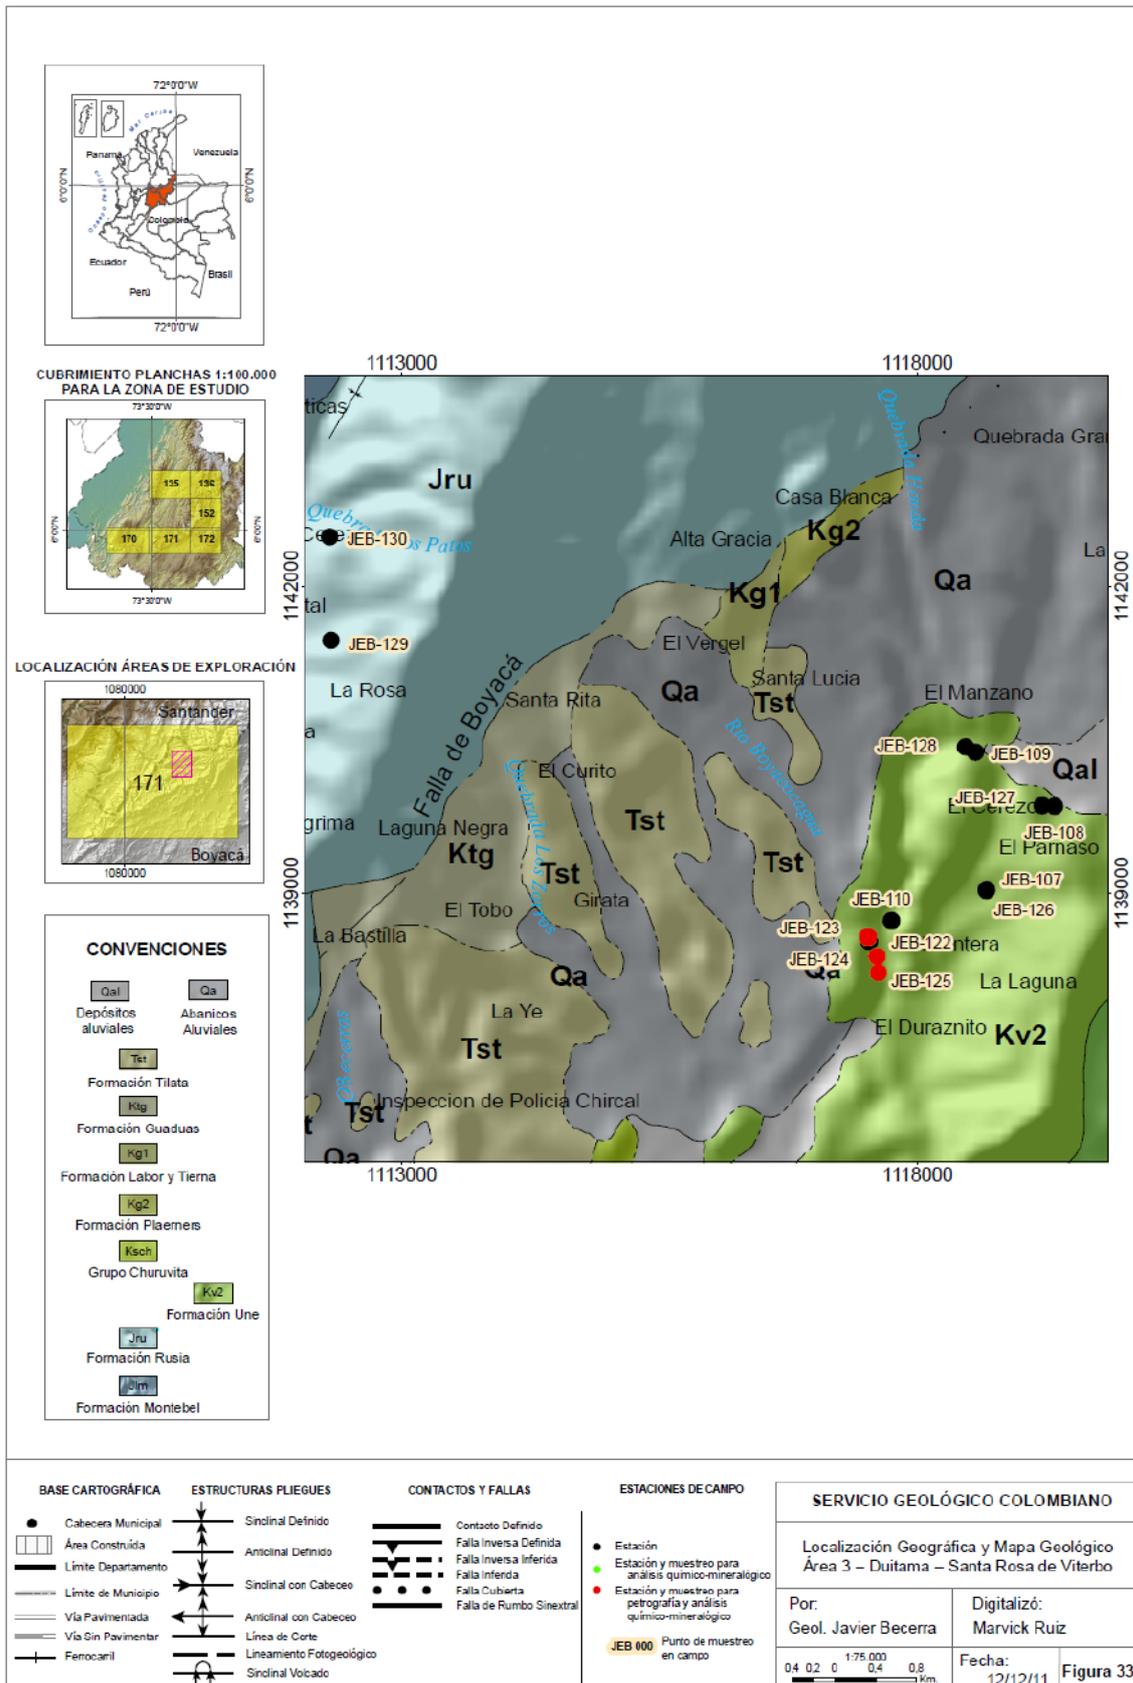
Figura 4 - Localización geográfica y mapa geológico del Área de desarrollo del Proyecto de Investigación. Fuente Renzoni & Rosas 1967.

Los trabajos de campo se concentran en el tramo de la vía y las canteras existentes entre Duitama y Santa Rosa de Viterbo en el Departamento de Boyacá, dentro del polígono de coordenadas N:1.137.000 y N:1.140.000; E: 1.117.000 y E:1.120.000 (Plancha Geológica 171 – Duitama). Se dará prelación para el levantamiento de columnas estratigráficas detalladas, muestreo y análisis mecánico del macizo a los puntos levantados dentro del proyecto Unidades Geológicas con Potencial para Rocas Ornamentales en los departamentos de Boyacá, Cundinamarca y sur de Santander (Becerra *et al*) [3], en los cuales se encuentran minas artesanales de extracción de lajas de la Formación Une, correspondientes a las estaciones de campo JEB-107 a JEB-110 y JEB-122 a JEB-128 (Fig. 4).

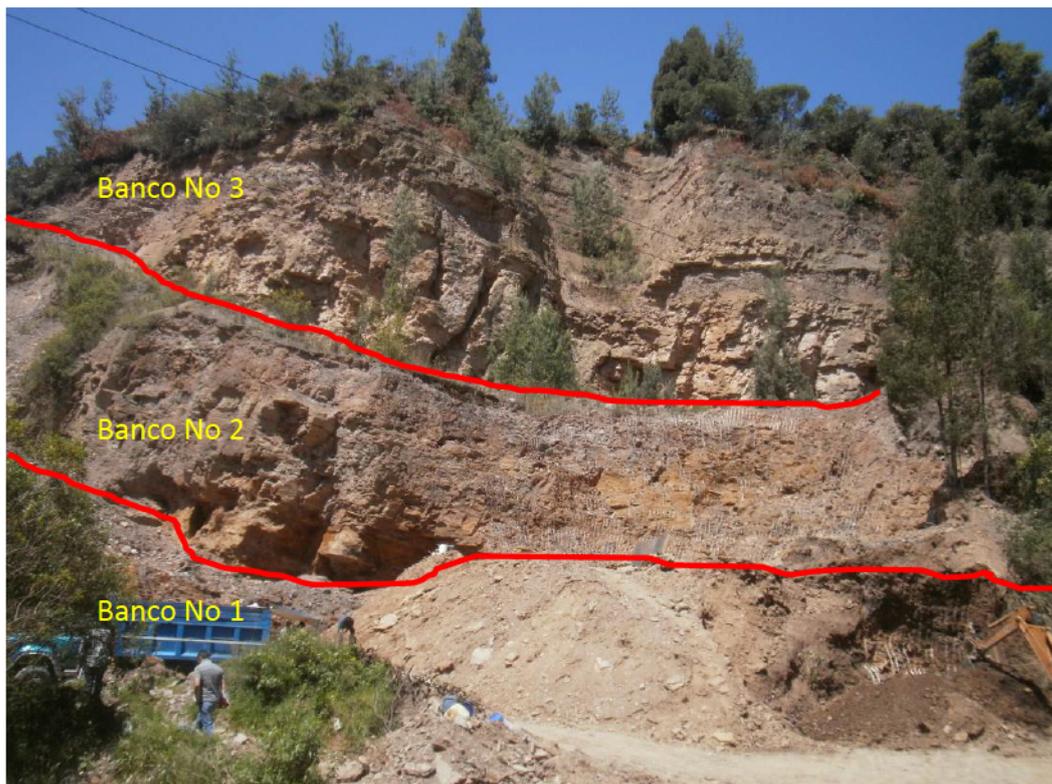
Figura 5 - Bancos de explotación de lascas rústicas en la cantera del barrio San Antonio Norte – Duitama.

El desarrollo minero en la cantera artesanal localizada en la vía del Sauna La Frontera al barrio San Antonio Norte de Duitama, se ha realizado en tres bancos de extracción (Fig. 5), en los cuales se extrae el material sin ningún criterio de selección, mezclándose lascas de diferentes capas de roca en cada uno de los bancos y de todos indiferenciadamente, lo cual ha ocasionado que en obras civiles y trabajos de restauración se usen lascas con diferentes propiedades en su composición mineralógica, color, textura y características físico - mecánicas.

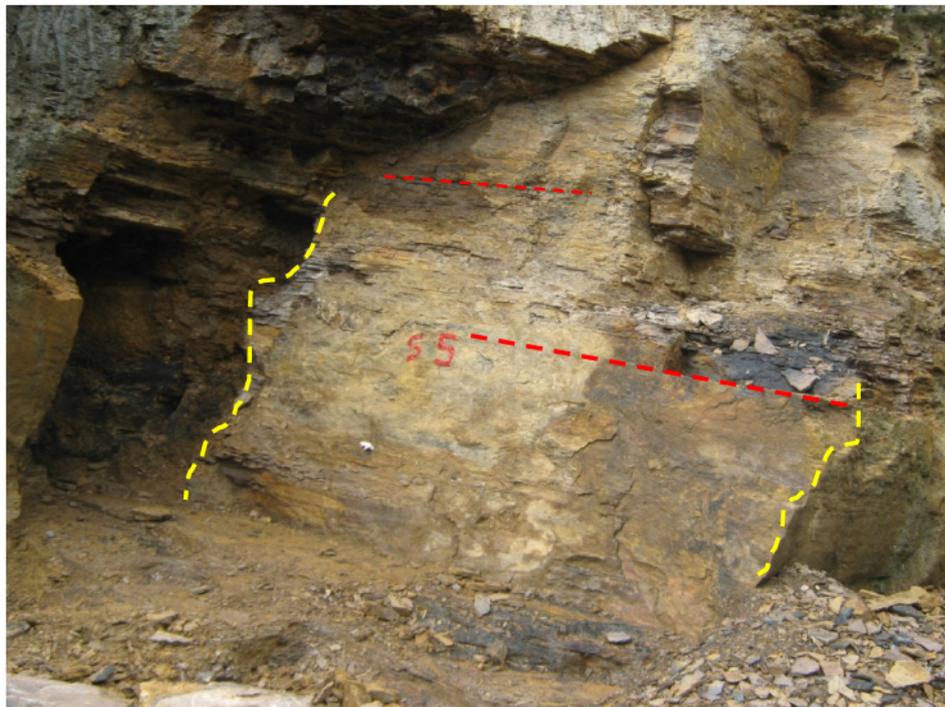
Figura 7 - Segmento 5 del Banco de Producción No 3, mostrando la disposición de los estratos en forma subhorizontal (línea roja) con espesores de arranque aprovechables y las fracturas que limitan el tamaño de los bloques (línea amarilla).

Una de las ventajas de la utilización de rocas areniscas como lajas, es la posibilidad de uso en formatos irregulares, sin ser necesarios grandes bloques para su aprovechamiento. Sin embargo si es deseable que el tamaño de la laja siga formatos mínimos que permitan su utilización en diferentes ambientes. En la cantera del barrio San Antonio Norte de Duitama, las capas de roca presentan ángulos de inclinación menores de 20°, cortadas por fracturas oblicuas a verticales. El espaciado medio entre fracturas adyacentes es superior a 80cm, lo que aunado al espesor de las capas de 2 a 5cm y a que se encuentran dispuestas en forma subhorizontal, favorece la obtención de lajas o rajones de buenas dimensiones para su utilización en obras civiles o trabajos de restauración (Fig. 7).

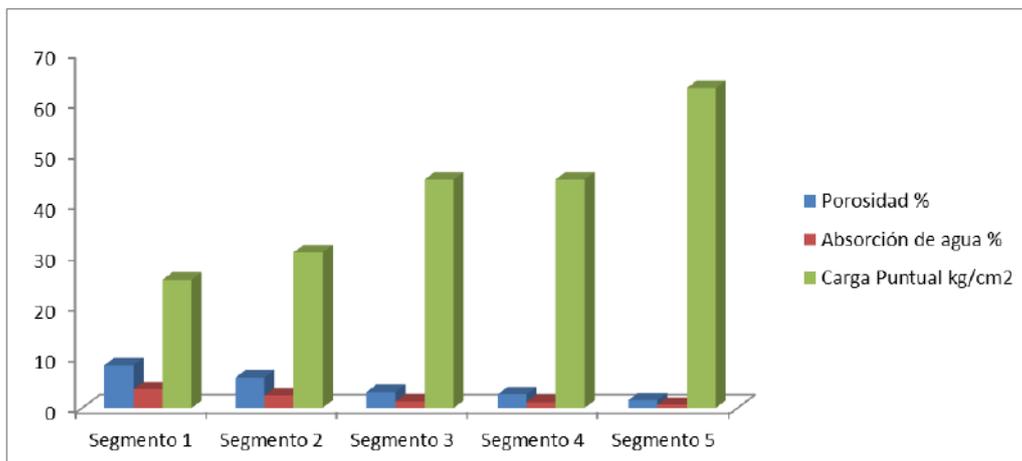
Figura 8 - Relación entre parámetros de porosidad, absorción de agua y carga puntual (resistencia mecánica) en cada uno de los segmentos del banco de producción No 3.

media, según la clasificación de Resistencia de Broch, E & Franklin [5] (Tabla 2). Se puede observar una relación directa entre los parámetros de porosidad y absorción con los de resistencia mecánica, siendo que las muestras de lajas rústicas de los segmentos 4 y 5, que presentan los menores valores de porosidad y absorción de agua, son también los de mayor resistencia mecánica, indicando propiedades favorables al ser utilizadas en los procesos de restauración patrimonial. (Fig. 8). Los menores valores de porosidad y absorción de agua junto con los mayores valores de resistencia mecánica, indicarían una menor susceptibilidad a los procesos de deterioro (Zoghiami et.al) [6] y Galvan, M [7].
