Informe técnico de obra realizada en la EM56- RP29 y Aº Tandileofú (Partido de Ayacucho)

23/02/2022- Versión Final-

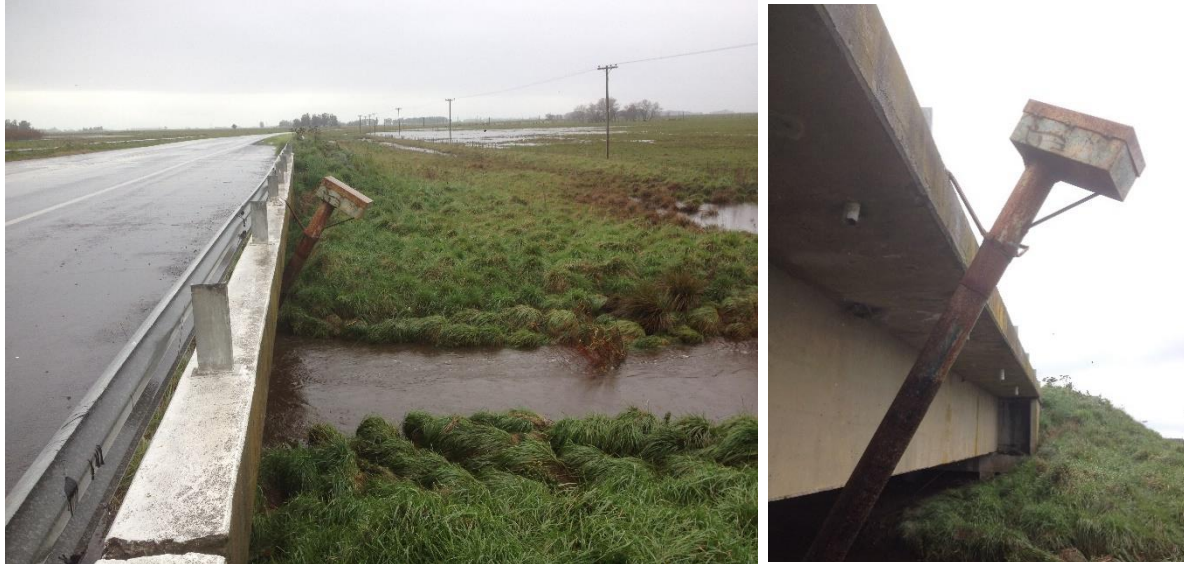
Esta estación reemplaza a la estación limnigráfica HL1591 de la ADA (Autoridad del Agua de la provincia de Bs As) que se encontraba fuera de uso y con la cámara de quietamiento inclinada por alguna crecida (Figura 2).

Figura 2. Estación limnigráfica HL1591 de la ADA.

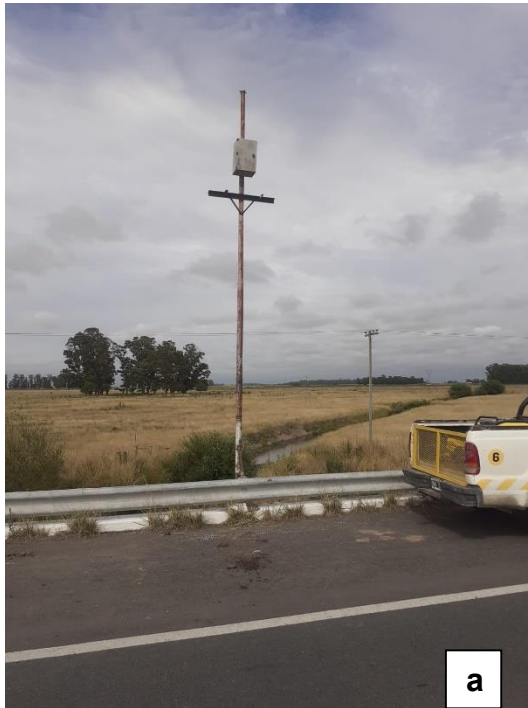
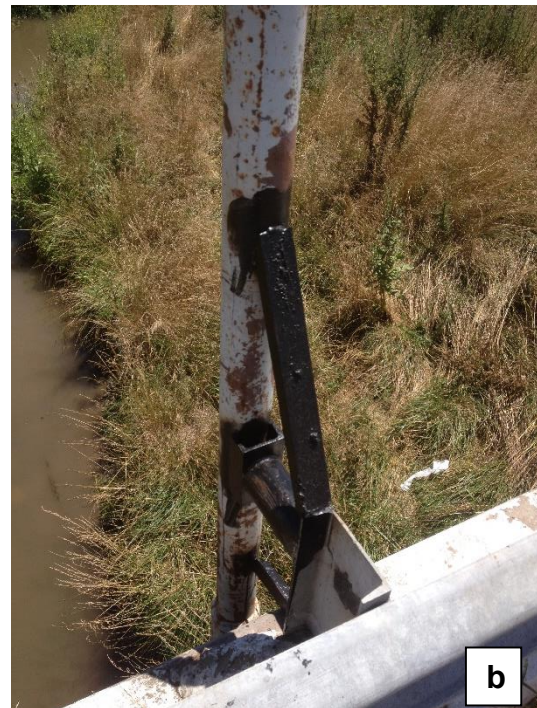
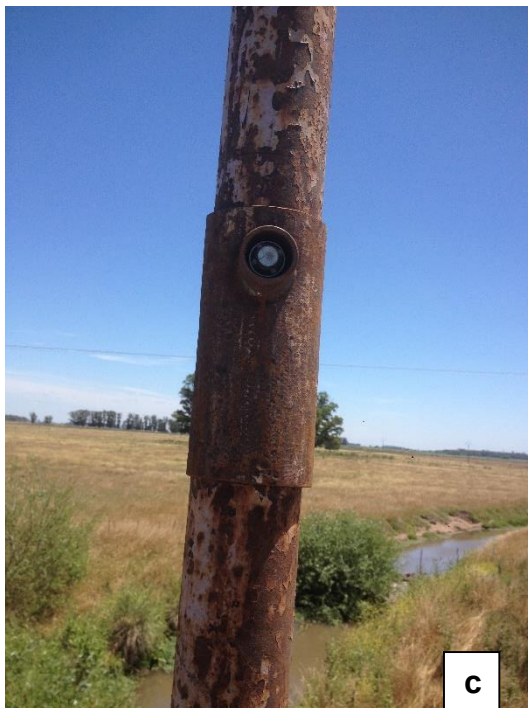
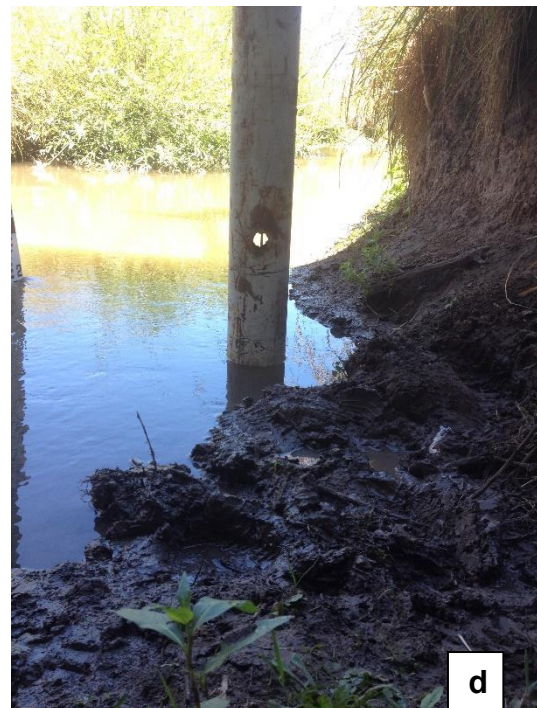
El día 10 de diciembre del 2021 el personal de Vialidad del municipio de Ayacucho instaló la torre que funciona como cámara de quietamiento y mástil que soporta el gabinete y panel solar. Esta torre fue diseñada en conjunto con el herrero Claudio y el jefe de taller Pablo Sacher. El material usado fue un poste de alumbrado que se soldó en forma telescópica quedando el extremo de mayor diámetro (5 pulgadas) en el arroyo. Este último tramo se encuentra perforado, en todo su perímetro, por agujeros de 4 cm de diámetro para el ingreso del agua a la cámara. La torre cuenta con un gabinete con cerradura ubicado a 5 metros de altura respecto al cordón del puente, cuenta con un travesaño por debajo de ésta para apoyar una escalera. También cuenta con una tapa de inspección con bulón de seguridad ubicada a 1,68 metros sobre el puente (Figura 3). Las tareas consistieron en sacar la antigua cámara de quietamiento y colocar el nuevo sistema Cámara de quietamiento-mástil en el mismo lugar donde se encontraba la anterior. La torre fue hincada 1 metro en el lecho del arroyo, luego fue soldada y anclada al puente.

Figura 3. Características de la torre e instalación. a) Torre instalada. b) Anchaje sobre el puente. c) Tapa de inspección con bolón de seguridad. d) Agujeros para ingreso del agua en la cámara

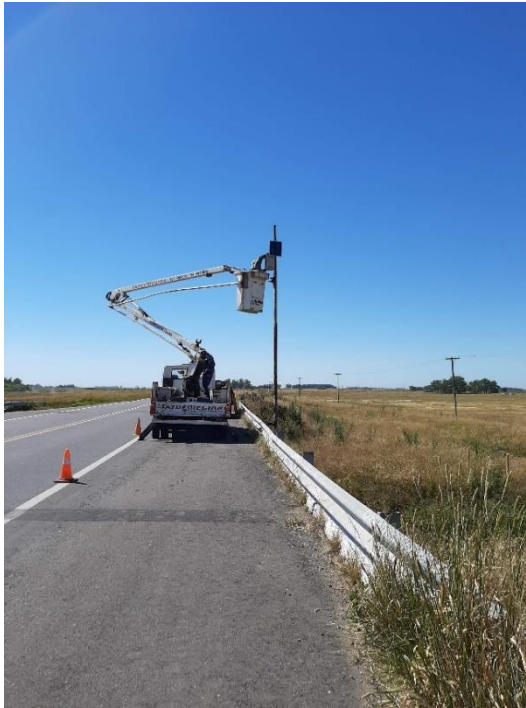
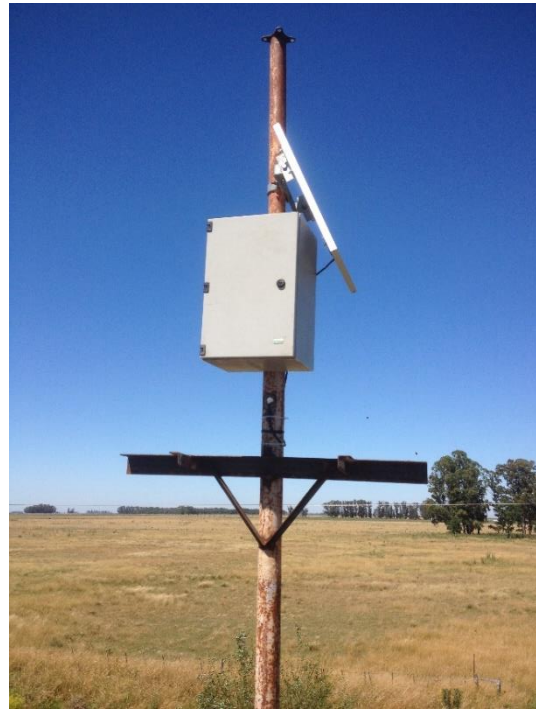
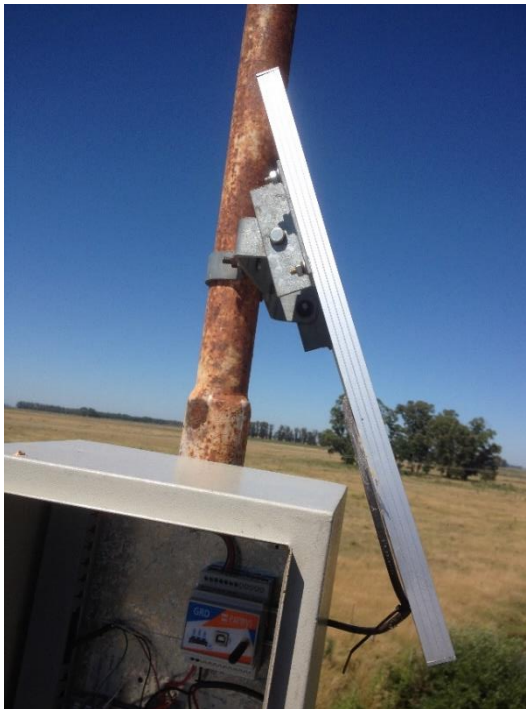
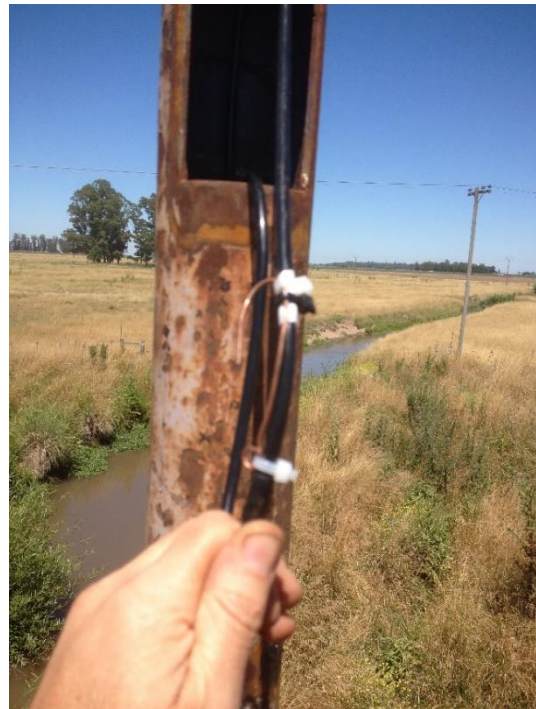
Figura 4. Equipo instalado

El panel solar quedo orientado al Norte geográfico y con una inclinación de 60° respecto a la horizontal.

- un panel solar Solartec KS25T,
- un regulador de voltaje Solartec STmax 10,
- una batería Moura estacionaria de 12V-26Ah,
- un logger/Modem marca Exemys GRD-1620-XF-3G versión 2.0-B SN#8712 y
- un sensor de presión hidráulica marca Campbell CS451 n/s: 20011217,
- una escala limnimétrica de 1 metro.

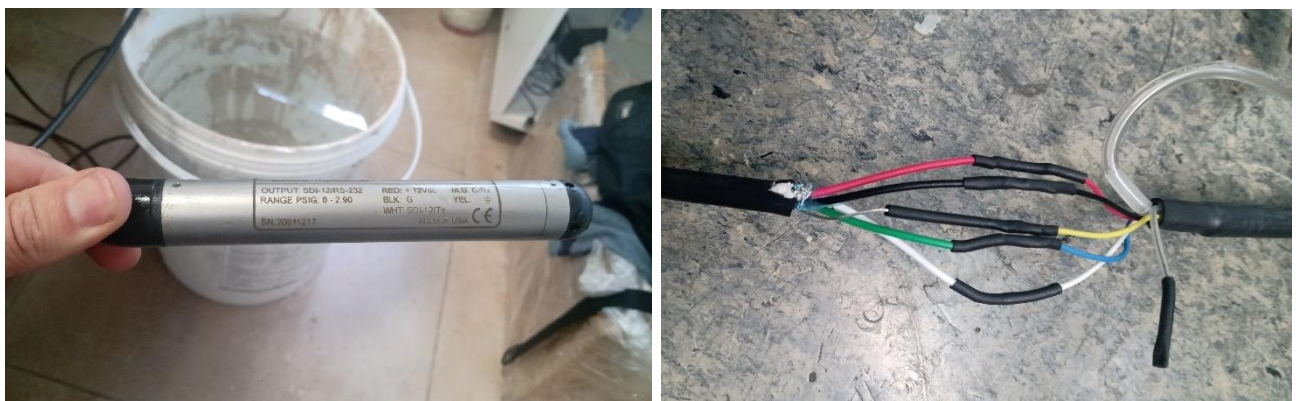
Debido a que la torre quedo más alta de lo planificado se tuvo que alargar el cable del sensor CS451, los empalmes se ven en la Figura 5.

Cable original	Cable añadido	Bornera Exemys
Rojo (+12v)	Rojo	Borne 1
Negro (negativo)	Negro	Borne 2
Amarillo (G)	Tierra	Borne 15
Celeste (G)	Verde	Borne 16
Blanco (señal)	Blanco	Borne 17

Figura 5. Sensor utilizado y el empalme de los cables.

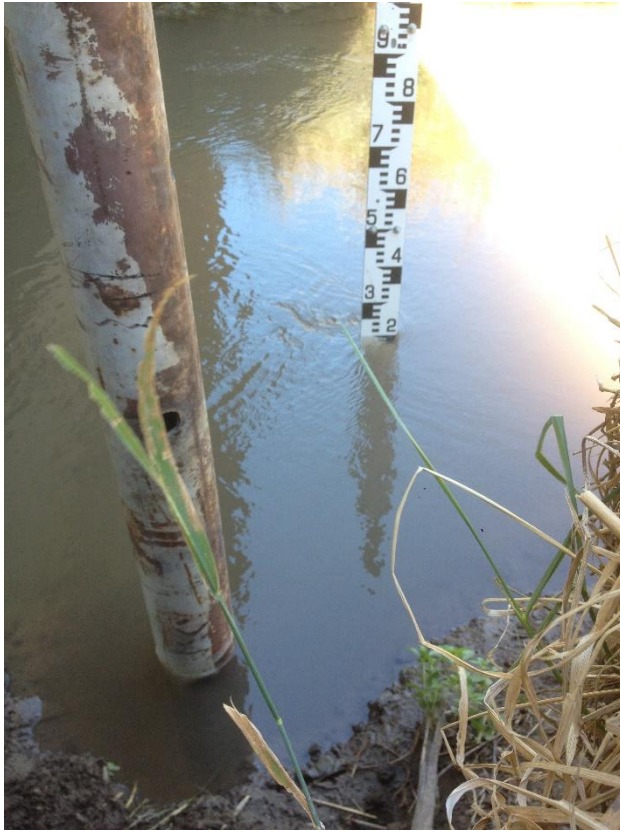
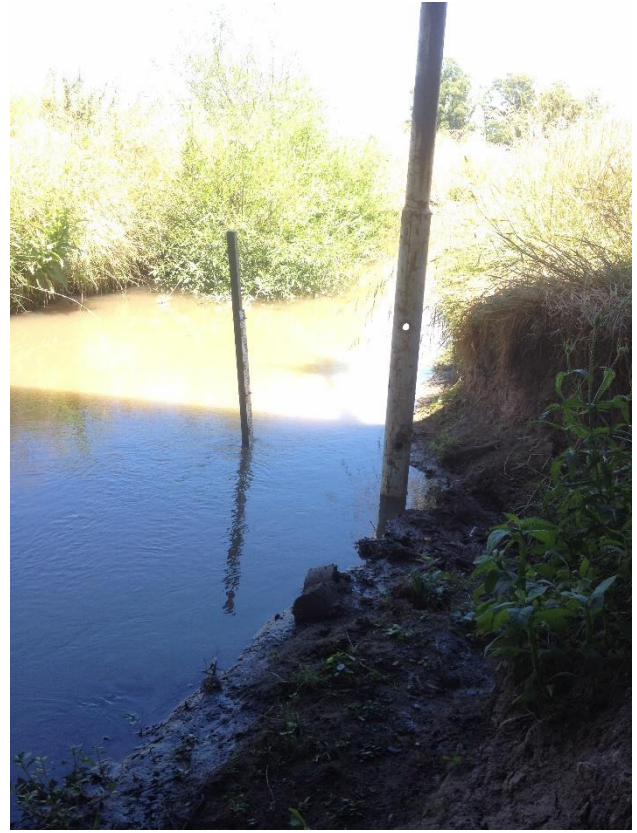
Posteriormente se colocó la escala limnimétrica haciéndola coincidir con la escala que tenía la ADA. Al momento de la instalación la escala marcaba 20 cm (Figura 7).

Figura 7. Escala limnimétrica instalada.

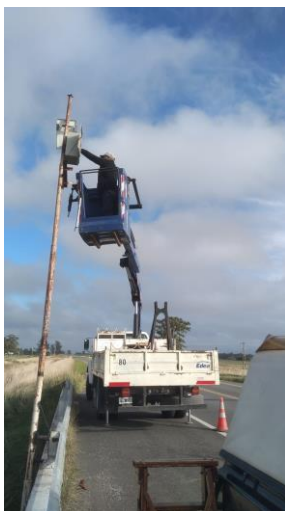
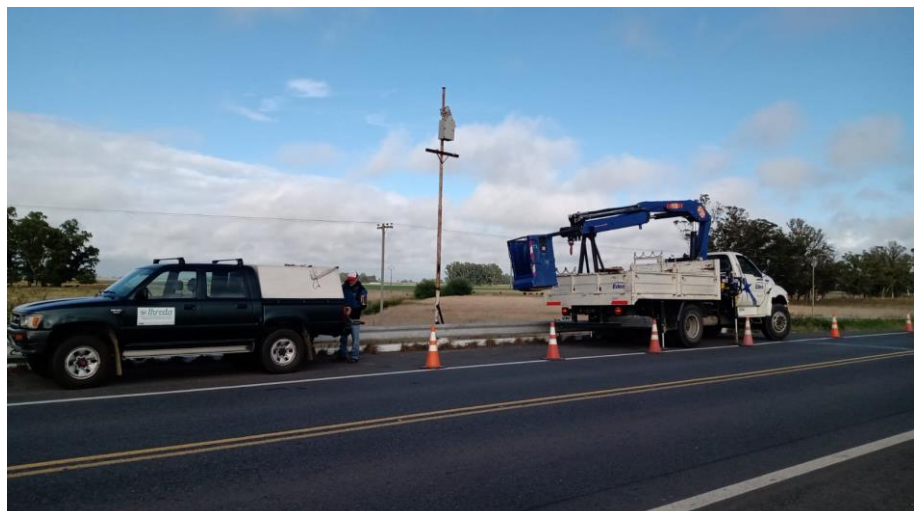
El 31 de diciembre dejo de funcionar la batería debido a una falla de fábrica. Debido a que se necesita una elevadora recién se pudo ir nuevamente el día 22 de febrero del 2022 (Figura 10). Se colocó una nueva batería (comprada 30/1/2021), se constató la conexión de los cables y se procedió a limpiar el panel. El correcto funcionamiento puede verse en la Figura 11.

Figura 10. Cambio de batería.

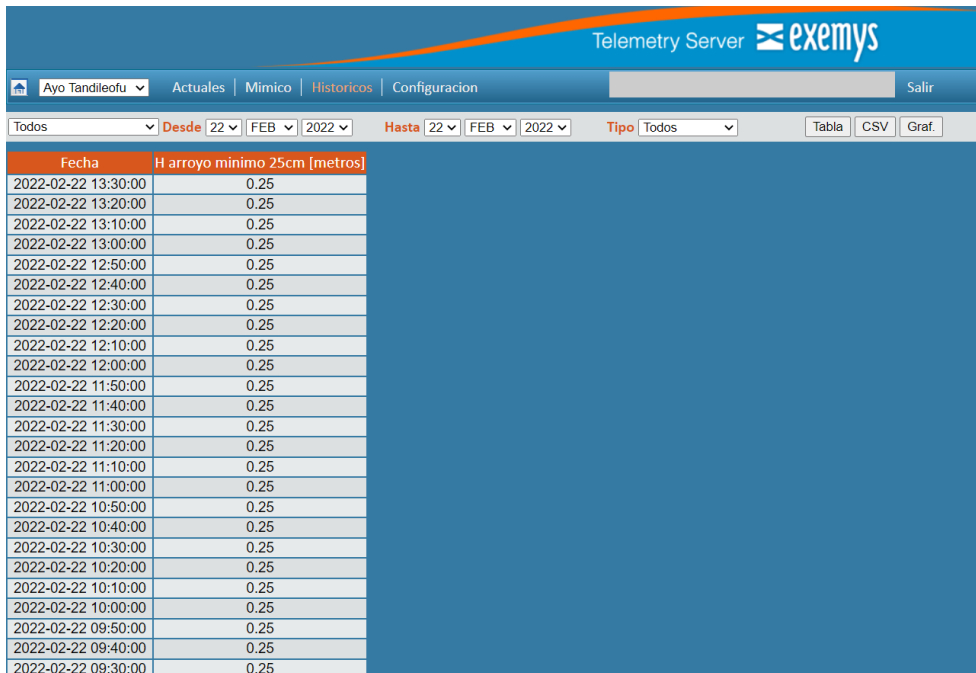
Figura 11. Estado al momento del cambio de batería.
