El inventario, un instrumento para evaluar rehabilitar y mantener la calidad del ambiente construido.

Arq. Renée Dunowicz

Estudio de caso: Desempeño edilicio del Conjunto Urbano Villa Soldati.

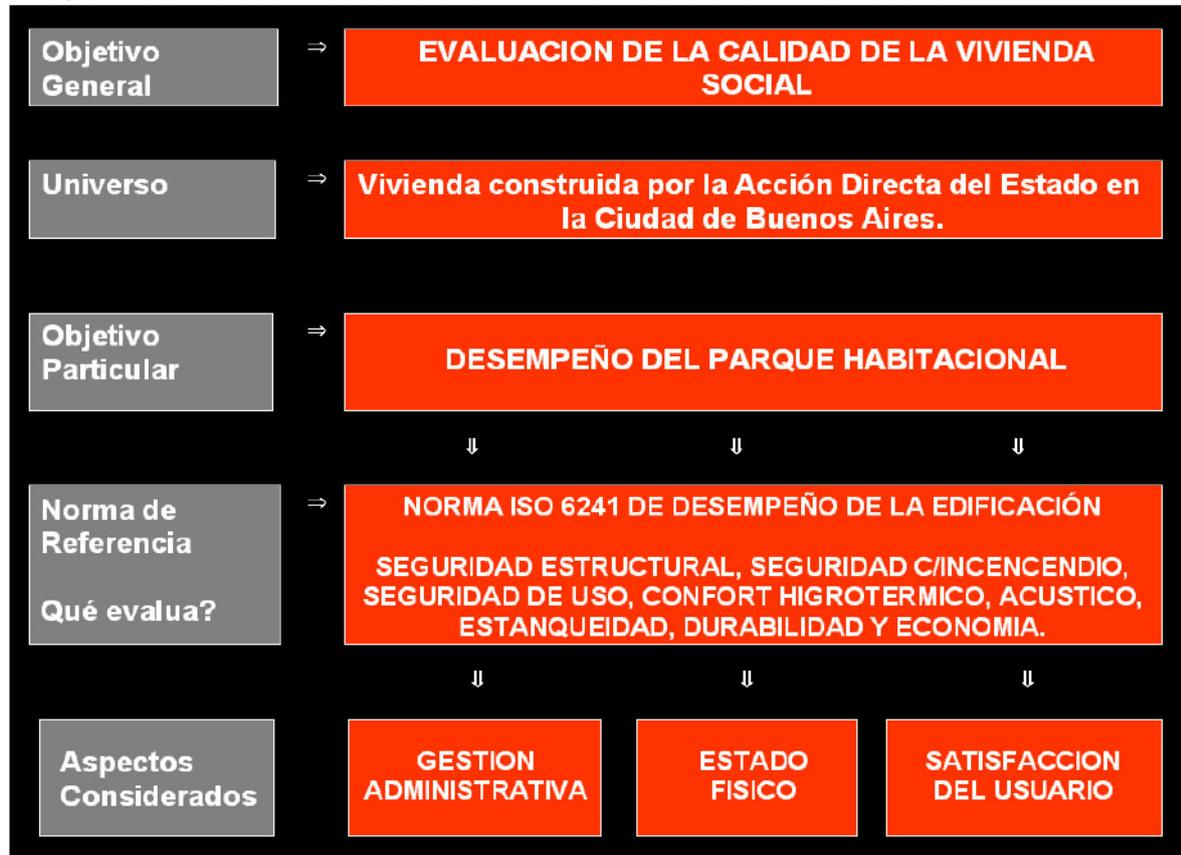
ESQUEMA DE EVALUACION DE DESEMPEÑO DE LA EDIFICACIÓN

Para evaluar el estado actual del parque habitacional se adopta como referencia a la Norma ISO 6241, Norma de Performance de los Edificios (1984 y modificaciones posteriores), que permite definir el desempeño o comportamiento en uso exigido al edificio en su conjunto, en sus partes y en los materiales empleados, considerando las situaciones ambientales particulares a que está expuesto, las condiciones de ocupación, los modos de gestión administrativa y los costos de mantenimiento.

La adopción de las exigencias planteadas por la Norma permite evaluar tanto el *desempeño físico y funcional* de las viviendas como los *niveles de satisfacción* de sus habitantes, con un mismo patrón normativo. En el primer caso, discernir entre soluciones correctas e incorrectas, implica conocer el diseño y los detalles constructivos de la vivienda en uso. En el segundo, desde la percepción de los habitantes, se adopta como un indicador de satisfacción, el nivel de adecuación de sus actividades a las condiciones del edificio.

Un tercer aspecto considerado, *la gestión administrativa y los costos de mantenimiento*, se refieren al análisis de las diferentes modalidades de gestión y su incidencia en el desempeño de los edificios. También investiga el grado de participación de sus habitantes en la gestión, por considerar que estos aspectos condicionan significativamente los modos de comportamiento colectivo de sus habitantes respecto al uso y mantenimiento de la vivienda como la de su entorno.

Integrando estos tres aspectos, es posible contrastar la evaluación técnica con la satisfacción del usuario y verificar la incidencia de la gestión del mantenimiento en la degradación física y social de las viviendas y su entorno.

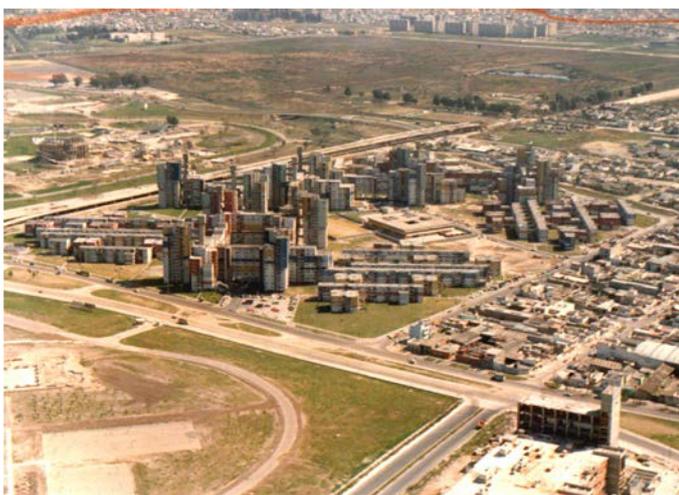
Vista del Conjunto. Año 1980.

Este emprendimiento fue el resultado de un Concurso Nacional de Proyecto y Precio, habiendo finalizado su construcción en 1979. El conjunto habitacional agrupa 50 edificios altos y 69 edificios bajos, en un predio de 19 hectáreas ubicado en el área Suroeste de la Ciudad de Buenos Aires, comprendiendo 3201 viviendas y 65 locales comerciales. Se utilizó sistema constructivo tradicional racionalizado, con estructuras de Hormigón Armado “in situ” en los edificios y los Nudos, habiéndose realizado los puentes peatonales y las escaleras exteriores de los edificios altos y bajos mediante elementos premoldeados de hormigón.

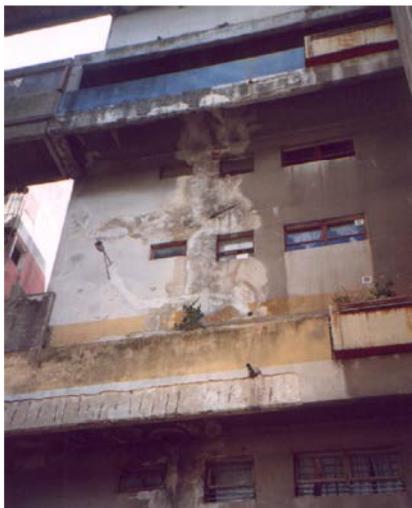
La generalizada falta de mantenimiento, con excepciones que se destacan en la visión del conjunto, se manifiesta en las decoloradas envolventes exteriores de los edificios. El estado de degradación de su imagen original acusa manchas de humedad, chorreaduras, microorganismos, fisuras, grietas, desprendimientos de revoques y corrosión de elementos metálicos.

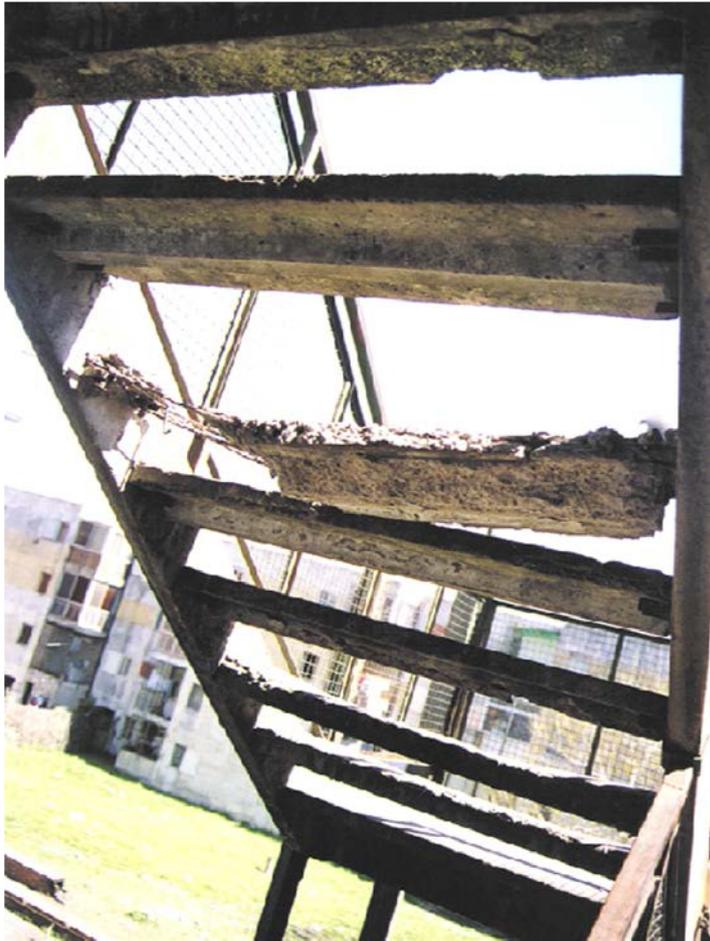
Izquierda y arriba. Sección y detalle de escalera.

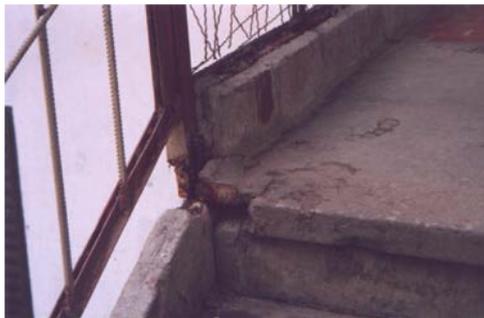
- El 50% de los *descansos premoldeados* están afectados por fisuras, grietas y armaduras a la vista.

Izquierda y abajo Deterioros en el descanso de una esacalera eterior.

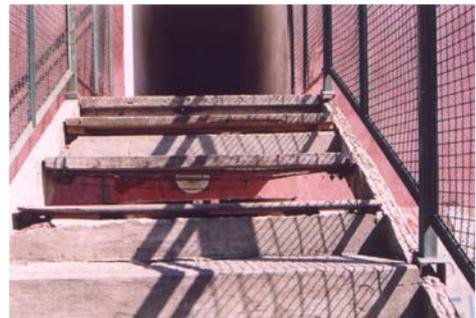
- *Escalones premoldeados*. Más del 60 % presentan fisuras, grietas, armaduras a la vista y manchas de humedad.

Derecha y abajo: Deterioros en escalones.
