Proyecto de Investigación LINTA/CIC

USOS ALTERNATIVOS DE RESIDENCIAS PLATENSES CON VALOR PATRIMONIAL: EL CASO DEL EDIFICIO DE RADIO PROVINCIA DE BUENOS AIRES

PALACIO ACHINELLY

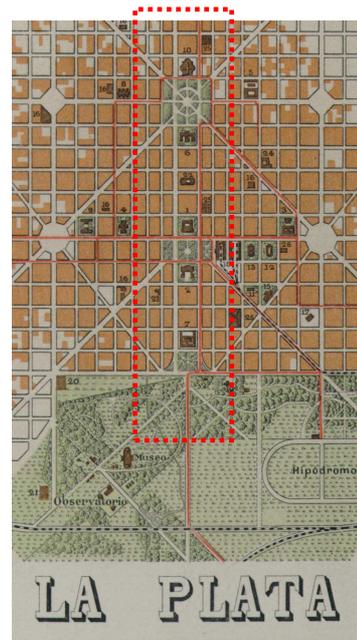
Figura 2: Localización del eje monumental

Uno de los elementos que caracterizan la excepcionalidad del trazado de la ciudad es el Eje Monumental, que cruza el centro de la ciudad con dirección NE – SO y que alberga los principales edificios monumentales enmarcados por las Avenidas o boulevares centrales 51 y 53. Respecto de la avenida 53, sobre la que se sitúa el palacio Achinelly, las palabras del mismo Benoit reflejan con justeza la idea fundacional:

Respecto de los boulevares: *“...se creyó más conveniente dar a los boulevares de esta ciudad un ancho de 30 metros de muro a muro con una vereda de 4 metros, quedando, por lo tanto, una superficie libre para rodados de 22 metros, dimensión que permitía hacer un plantío de árboles en el centro”.*

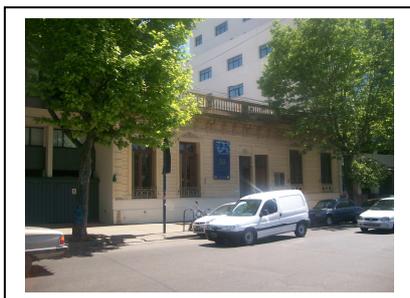
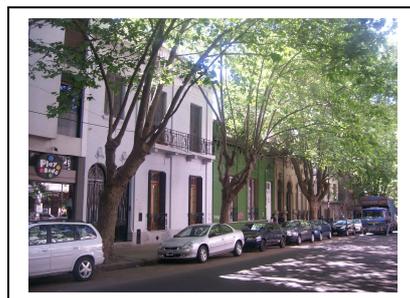
Figura 3: Tipologías representativas de la trama urbana

En el plano arquitectónico, se trabajó en dos líneas simultáneas. Por un lado, la arquitectura de trama, destinada a constituir las manzanas de la traza. Esta destacaba la unidad de la concepción urbanística, basada en la uniformidad de los lotes, con un código formal y tecnología con pocas variantes. Predominaban las casas de patio (de una planta) y casas de renta (de dos plantas) entre medianeras, siendo la excepción las grandes residencias y *petit hotels* céntricos.

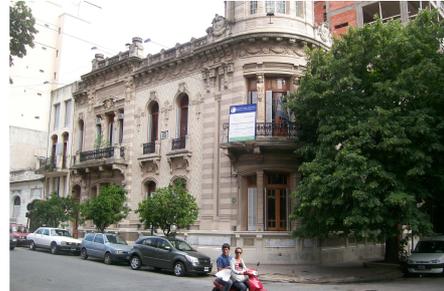
Figura 11: Vista desde la esquina de 11 y 53

El edificio ocupa la totalidad del terreno de un lote en esquina, con fachadas sobre la línea municipal y destacando el remate de la esquina con una torre con cúpula. Primitivamente, paralelo al acceso secundario sobre calle 11, tenía la entrada de carruajes, sitio que actualmente ocupa el archivo en una nueva construcción realizada con posterioridad, que respeta las alturas del edificio original en todos sus niveles.

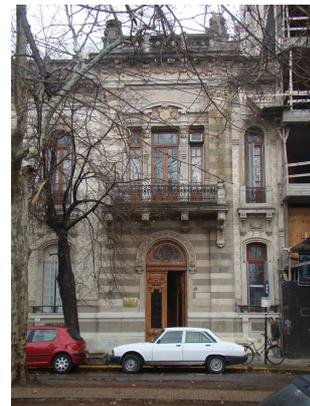
Figura 12: Acceso principal sobre Av. 53

El acceso principal esta sobre la Avenida 53, enmarcado con un arco de medio punto y un balcón saliente en el piso superior.

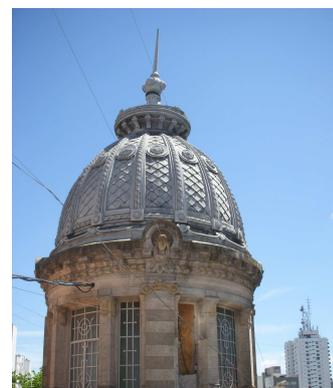
Figura 13: Cúpula sobre la esquina de 11 y 53

La composición general guarda una forzada simetría con eje en la cúpula de la esquina, combinando paños salientes que demarcan el acceso principal y el comedor principal, en ambas calles respectivamente, con balcones en la planta superior, que conjuntamente con el cilindro que remata en la cúpula tienen un tratamiento de sillería en símil piedra. Los paños restantes, con aventanamiento similar en ambas calles, el acceso de servicio sobre calle 11 y el límite con el edificio lindero sobre Av. 53, enmarcando pequeñas ventanas en ambos pisos, tienen un revestimiento de composición geométrica. Ambas terminaciones coinciden con la doble lectura estilística Art Nouveau y Decó.

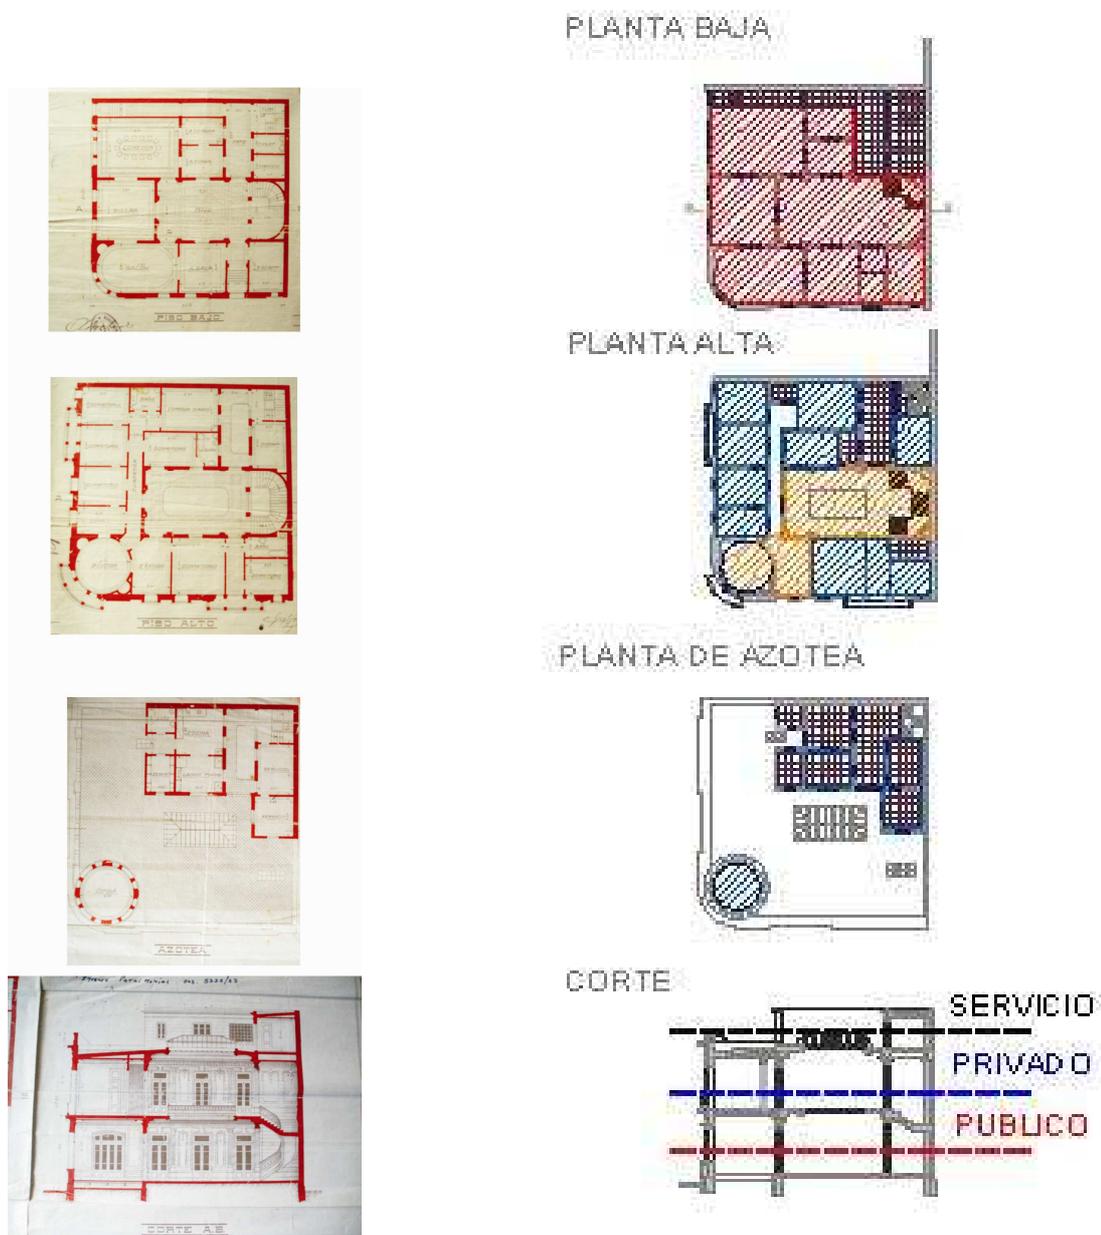
Figura 15: Esquema de funcionamiento público – privado en plantas y corte del Palacio residencial

Desde el punto de vista funcional, en la planta baja se distribuyen, alrededor del hall en doble altura, los lugares de estar, algunos de dimensiones importantes, como el Salón (de sugerida forma oval, ubicado en la esquina y

bajo la cúpula), la sala de Billar y el Comedor principal. En la parte interna se ubican locales y escalera de servicio.

La escalera principal, ubicada en el Hall, da acceso a la planta alta, en la que se ubican principalmente numerosos dormitorios y tres baños, un *Boudoir* (se llamaba así a un pequeño salón coquetamente ornamentado, en el que la dueña de casa solía recibir a personas de su intimidad) con balcón en la esquina, y otros locales auxiliares.

Finalmente en el tercer nivel se encuentra la terraza con la gran claraboya, los locales de servicio (cocina, lavadero, despensa), así como una habitación por debajo de la cúpula.

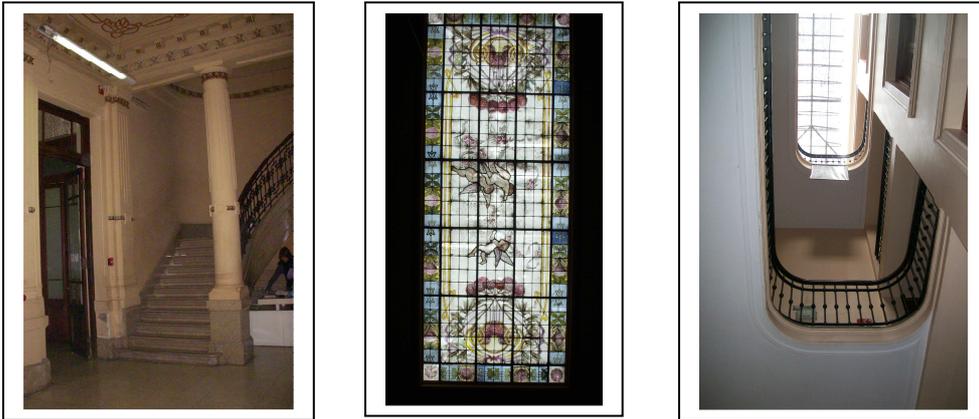
Figura 16: Principales elementos significativos: Escalera en Hall principal, lucernario en escalera de servicio y Vitreaux en Hall principal.

Como se ha dicho, se destacan elementos singulares por su factura, como la puerta de madera del acceso principal, las cerámicas de la fachada, el vitral que corona el Hall, los herrajes, así como el uso de placas de mármol en las escaleras, materiales importados que se han conservado hasta el presente.

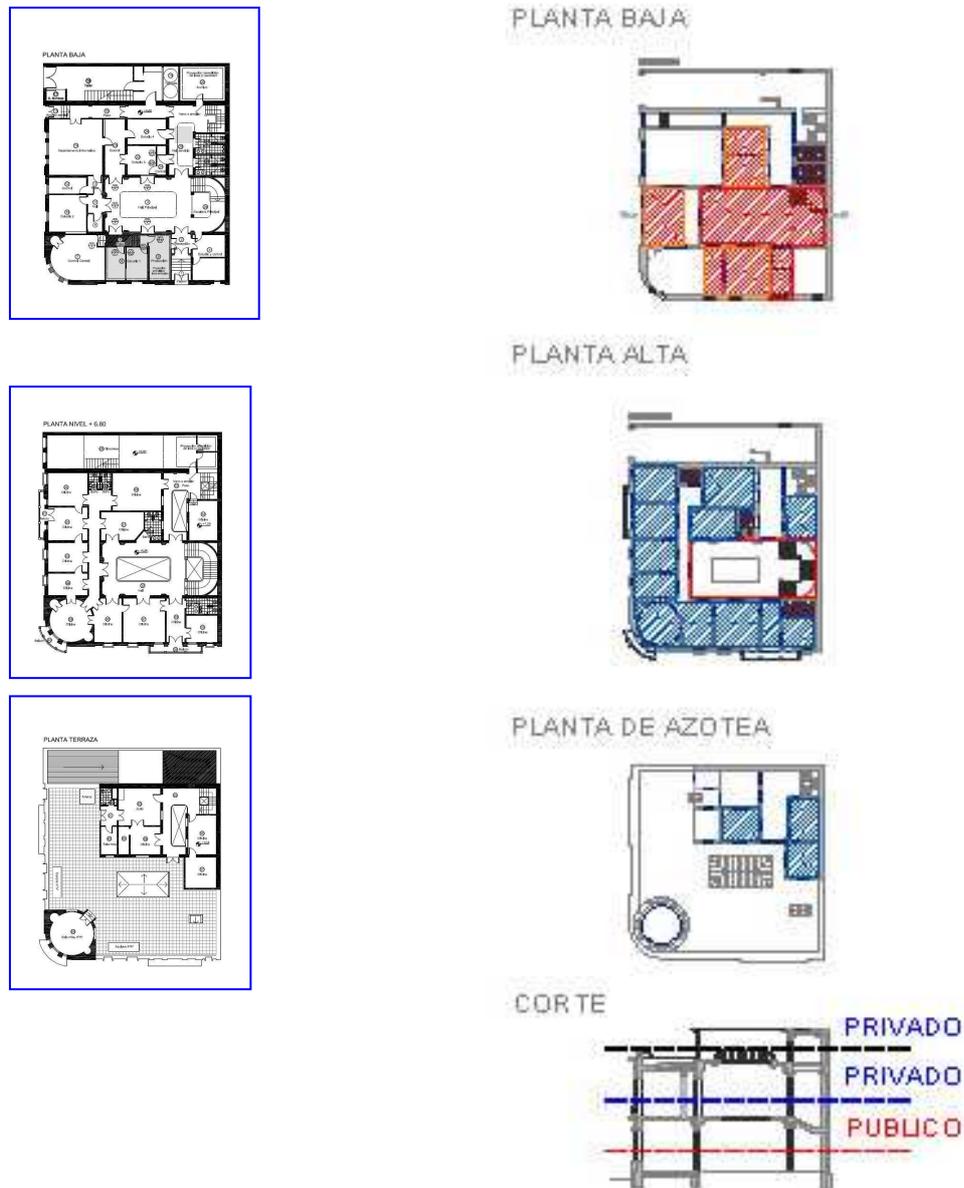
Figura 17: Esquema de funcionamiento público – privado en plantas y corte de Radio Provincia

En la planta baja, uno de los cambios más significativos es el haber destinado la Ante Sala y una porción del Salón (ubicados sobre la calle 53) para la instalación del estudio 1 y la producción (tres locales en total), separados por tabiques, creando un pasillo de acceso a ellos. En general, la mayor compartimentación ha hecho necesaria la creación de pasos, que han tomado parte de ambientes originalmente de mayor tamaño. También se ubicaron nuevos sanitarios junto a la escalera de servicio. Otros locales, por su tamaño y características, han podido ser adaptados sin mayores problemas a los nuevos usos.

En el primer piso los cambios han sido mínimos, ya que los dormitorios se adaptaron sin inconvenientes al nuevo uso como oficinas administrativas. Los núcleos sanitarios se han renovado, ocupando los mismos espacios que los baños primitivos.

El último nivel se ha destinado a oficinas, un Salón de Usos Múltiples y Salas de Máquinas (incluso en la habitación bajo la cúpula, a la que se accede por una pequeña escalera). En la terraza se ubican la Antena y los equipos de aire acondicionado.

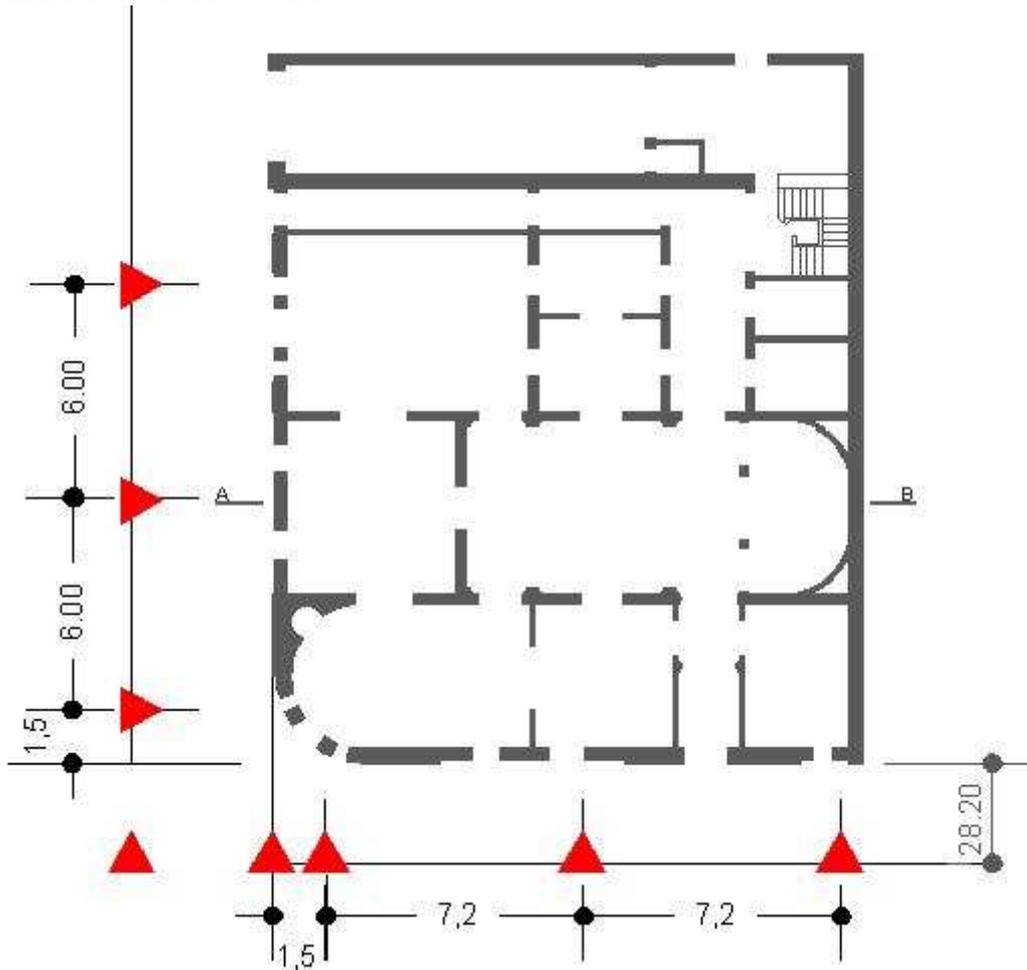
Figura 19: demarcación de estaciones de toma

Las tomas fotográficas fueron realizadas con una cámara **Sony cyber shot H9**. La altura del trípode se estableció en 1,60 Mts. Lo que permitió abarcar con una toma por estación sobre la Avenida 53, el total de la fachada, requiriendo sobre calle 11, dos tomas por paño, resueltas desde la misma estación, con un giro de la cámara. Este giro, provoca una deformación de las tomas del nivel superior que luego serán corregidas en el procesamiento de la imagen fotográfica digitalmente. Realizado el paneo del total de la fachada, se realizaron fotografías de detalle, para la resolución de las piezas ornamentales y las carpinterías.

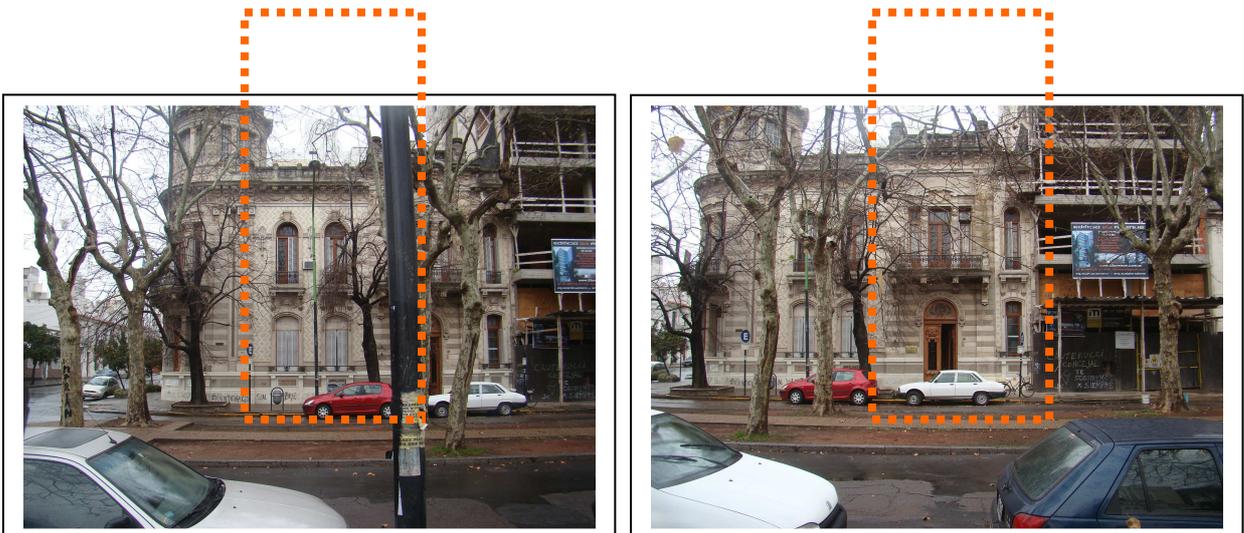
Figura 21: tomas sobre Avenida 53, en línea de puntos el sector de imagen útil de cada toma.

El uso de una cámara digital, facilitó el procesamiento de las imágenes, en primer lugar, porque la corrección de fugas y escala de cada toma, se realiza en forma directa con el uso de un software de procesamiento de imágenes (del tipo *photoshop*, o similar) evitando las pruebas de laboratorio de revelado de negativos de 35 mm. En consecuencia, el armado del fotomosaico, como segundo paso del procedimiento de fotoelevación, también se realiza de modo digital, logrando un mosaico sobre el cual se puede iniciar la vectorización de las líneas principales de la fachada.

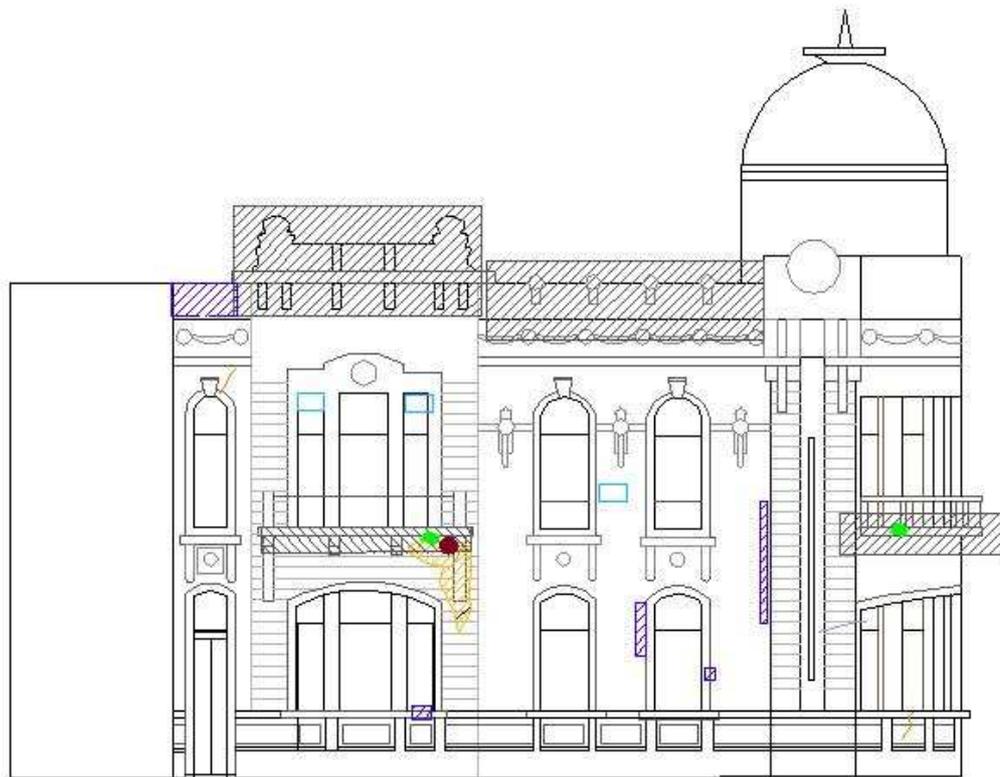
Vista calle 11

Finalmente, el procedimiento de construcción del modelo, se completa escalando la imagen fotográfica sobre las líneas auxiliares de la medición manual. Se toma como línea horizontal la línea de zócalo y a partir de esa línea se dibujan las principales líneas de arquitectura: corniza, pilastras, vanos y balcones. Una vez obtenida la estructura de “mampostería” de la fachada, se incorporan las líneas de detalle, en el orden de los layers mencionados. A partir de conformación del esquema base de arquitectura, la confección de detalles, se fue realizando en forma paralela, en archivos separados, que finalmente se incorporaron al modelo digital final.

Figura 22: Planos de principales desajustes sobre fachadas.

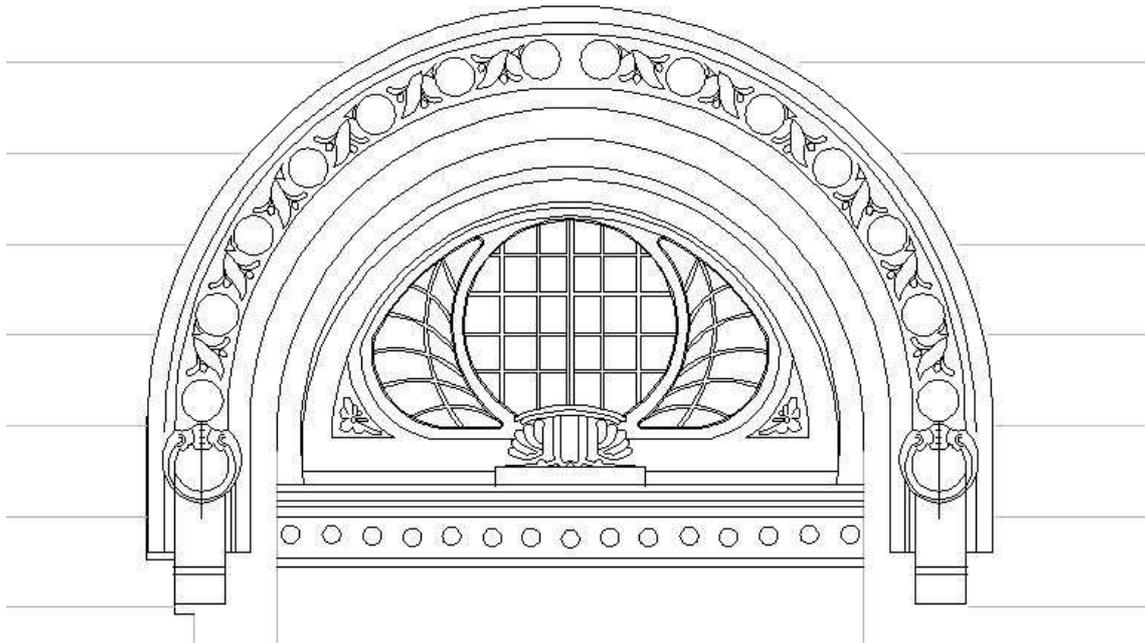
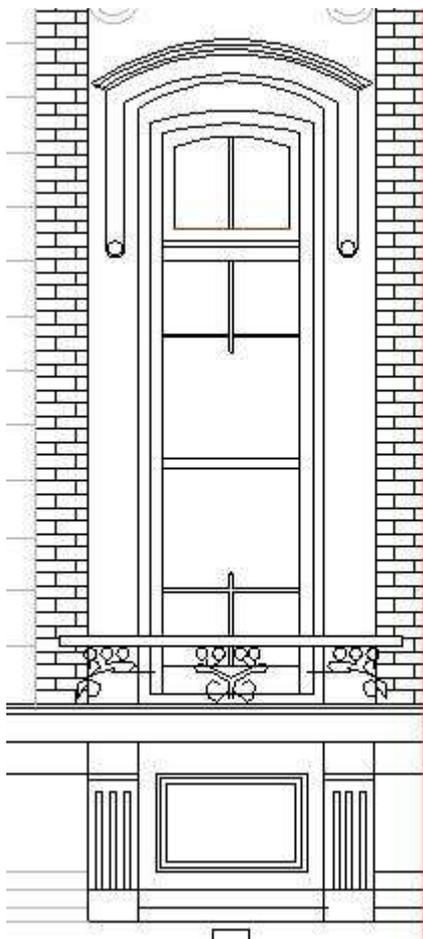
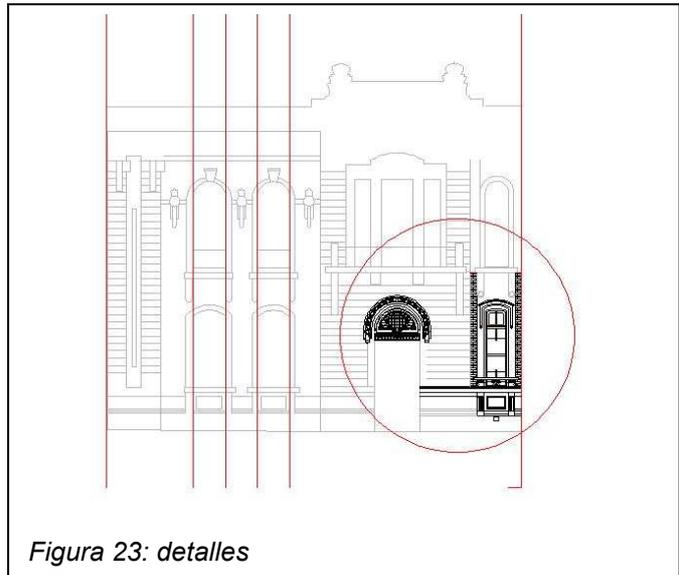
Sobra esta base, se completa el ejercicio realizando una aproximación de detalle en el que se digitalizaron los ornamentos de la parte superior de la puerta principal y una carpintería aplicando el mismo procedimiento descrito.

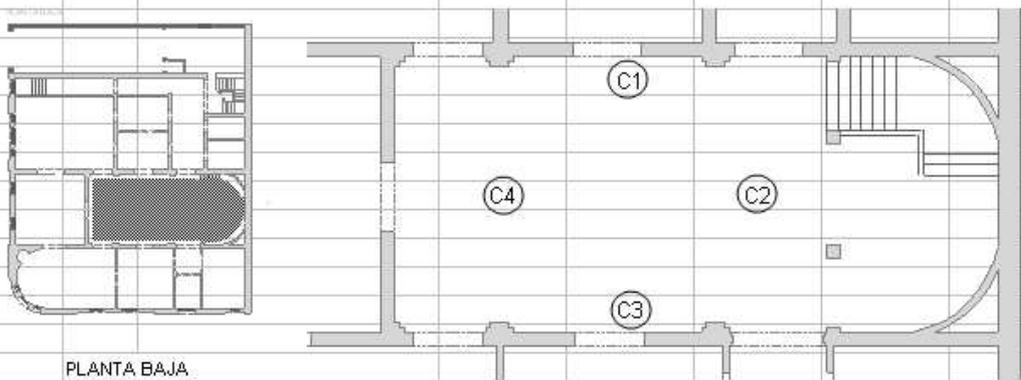
Foto 1

INSTALACION	COD.	TIPO	DESCRIPCION	Nº Foto
	5.1	calefacción - ventilación	rejillas originales	
	5.2	incendio		
	5.3	telefono	central	
	5.4	iluminación	tubos fluorescentes y dicroicas

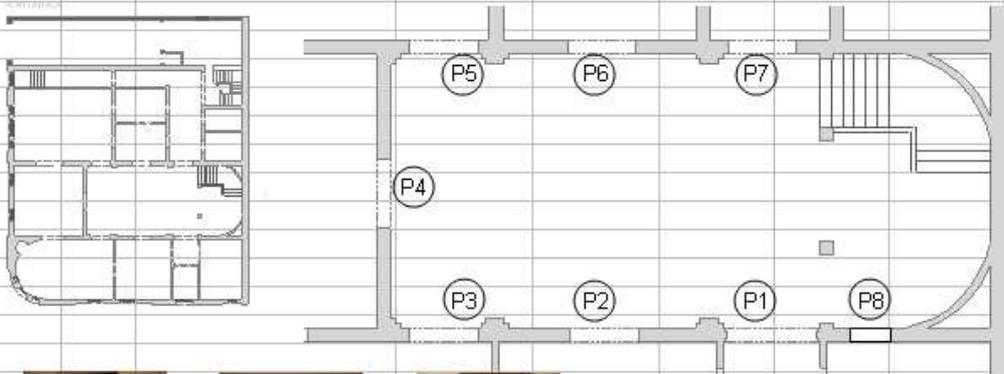
Foto 1 - P8

Desajustes	COD.	NOMBRE	P1, P3 - P5 y P7	P2 y P6	P8		Nº Foto
	B.1	Roturas	•	•			
	B.2	Ataque de insectos					
	B.3	Pudrición					
	B.4	Corrosión					
	B.5	Grietas y fisuras					
	B.6	Suciedad	•	•			
	B.7	Desgaste acabado sup	•		•		
	B.8	Otros		clausuradas			3

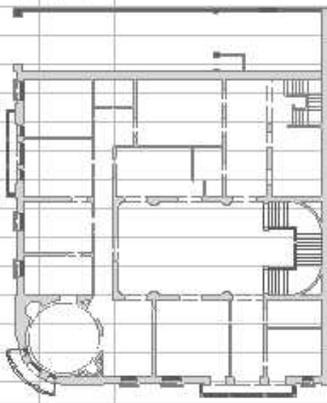
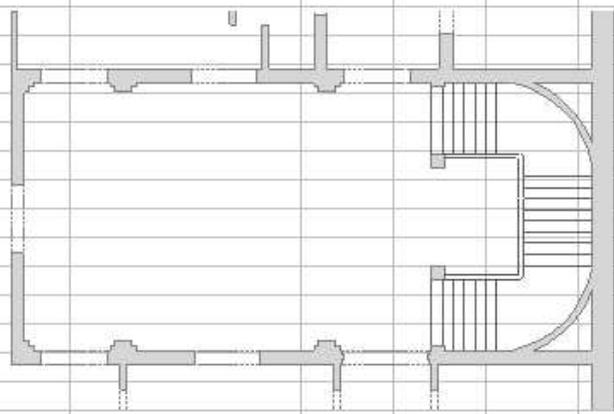
<p>Foto 1 Foto 2 Foto 3</p>

RELEVAMIENTO DESAJUSTES								
HALL CENTRAL PLANTA ALTA				Local N° 32				
MUROS	COD.	NOMBRE	DESCRIPCION	Grados			N° F	
				Puntual	Extend.	Gener.		
	A.1	Grietas y fisuras	en C2 y C3		●			
	A.2	Humedad	falta aislación	●				
	A.3	Roturas por daños mecanicos						
	A.4	Revestimientos	falta pieza en columna					
	A.5	Empalmes precarios						
	A.6					2		
CIELORRASO	COD.	NOMBRE	DESCRIPCION				N° F	
	B1	Grietas y fisuras	en moldura	●				
	B2	Humedad		●				
	B3	Roturas por daños mecanicos	por artefacto ilumin.	●				
	B4	Empalmes precarios						
PISOS	COD.	NOMBRE	DESCRIPCION				N° F	
	C1	Daños mecánicos						
	C2	Fisuras y grietas						
	C3	Roturas o desprendim de piezas						
	C4	Desgaste	junta abierta					
	C5	Zocalos	faltantes	●				
INSTALACION	COD.	NOMBRE	DESCRIPCION				N° F	
	D1	Fallas de funcionamiento						
	D2	Roturas						
	D3	Elementos exteriores u agregados	cables y luminarias				3	
	D4	otro

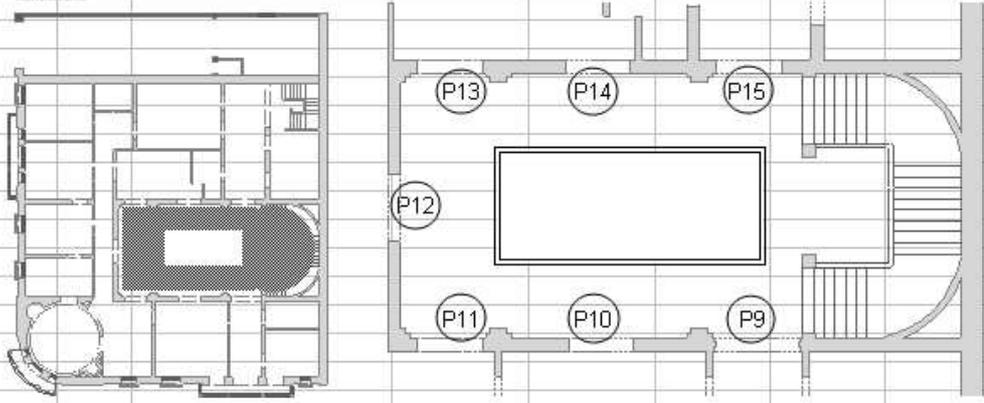
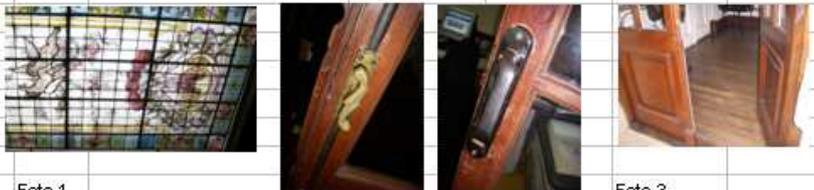
Foto 1		Foto 2		Foto 3

RELEVAMIENTO DE CARPINTERIAS						
HALL CENTRAL Y ESCALERA			Local N° 32			
Características	COD.	NOMBRE	Puertas		Ventanas	N° Foto
	1.1	tipo	P9 a P15		claraboya	1
	1.2	material	madera y vidrio		hierro y vidrio	
	1.3	elem. de osc.-				
	1.4	otros-	cambio de herrajes		vitreaux	2
ESTADO MB / B / R / M / RU			BUENO		REGULAR	
Desajustes	COD.	NOMBRE	P9 a P15		Vitreaux	N° Foto
	B.1	Roturas				
	B.2	Ataque de insectos				
	B.3	Pudrición				
	B.4	Corrosión			•	
	B.5	Grietas y fisuras				
	B.6	Suciedad	•		•	
	B.7	Desgaste acabado sup	•			3
	B.8	Otros	Elementos agregados		Paños cambiados
