CIENCIA y de los TECNOLOGÍA MATERIALES

**LABORATORIO DE ENTRENAMIENTO
MULTIDISCIPLINARIO PARA LA
INVESTIGACIÓN TECNOLÓGICA**

Revista N° 1 - 2012

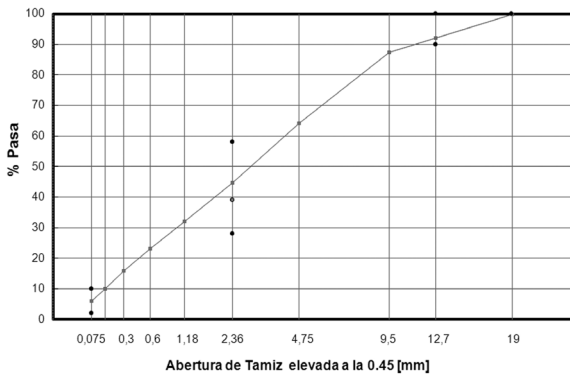
Figura 1. Curva granulométrica de la mezcla de diseño.

Tamiz [mm]	19	12,7	9,5	4,75	2,36	1,18	0,6	0,3	0,15	0,08
% de pasa	100,0	92,0	87,0	64,0	45,0	32,0	23,0	16,0	10,0	6,2

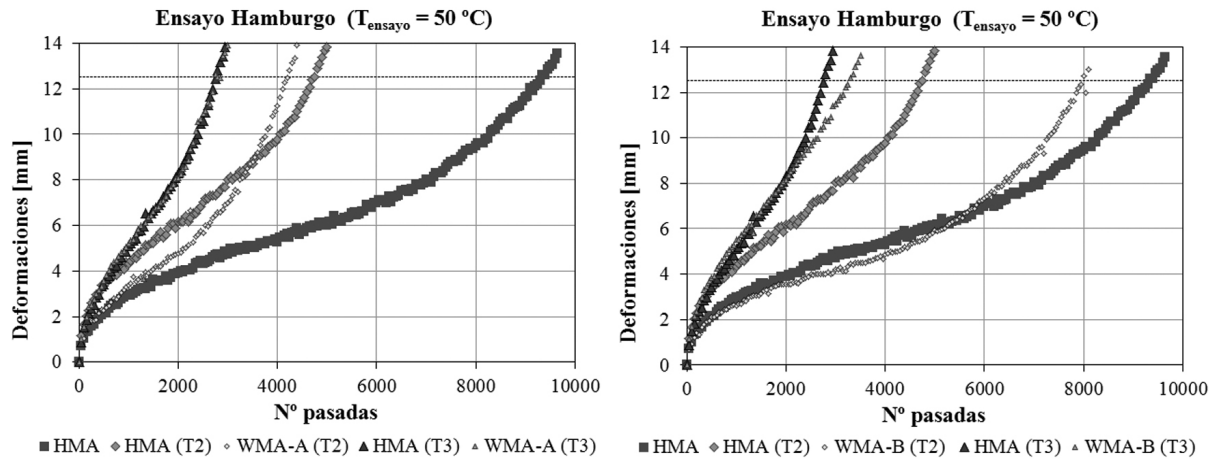
En la Figura 8 se presentan las curvas de deformación resultantes del ensayo Hamburgo para las mezclas HMA (temperaturas convencionales y reducidas) y las mezclas WMA (temperaturas reducidas) con el asfalto CA-30. Del análisis de los resultados surge que la mezcla HMA es una mezcla con una regular resistencia al daño por humedad y que su resistencia se ve disminuida de manera notable al ser fabricada a temperaturas reducidas. La incorporación del aditivo B permite que la reducción de casi 40°C en las temperaturas de fabricación no tenga efectos tan destructivos durante el ensayo Hamburgo llegando casi a igualar el comportamiento de la HMA (T₁).

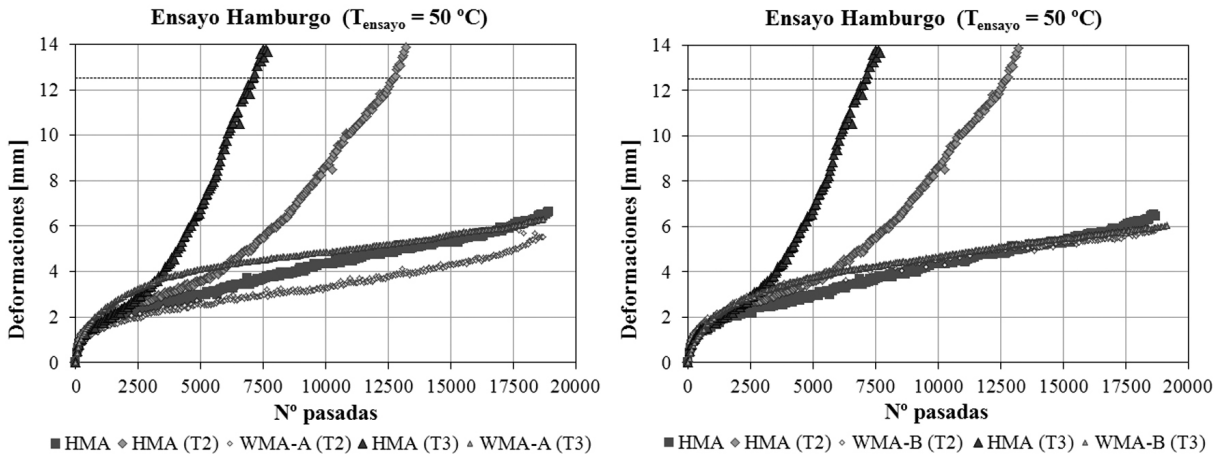
Figura 9. Ensayos de Hamburgo para el asfalto AM3. Solo y con aditivo A (izq), solo y con aditivo B (der).

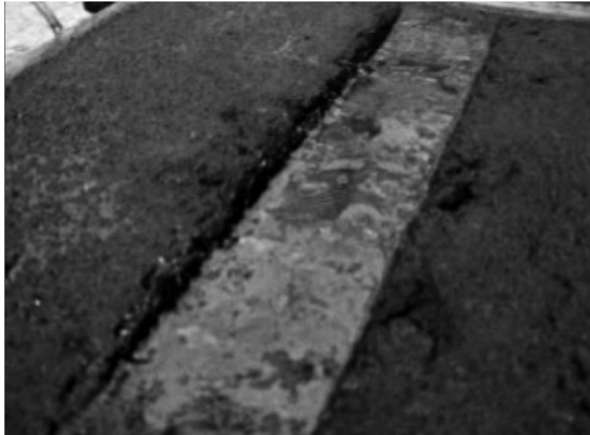
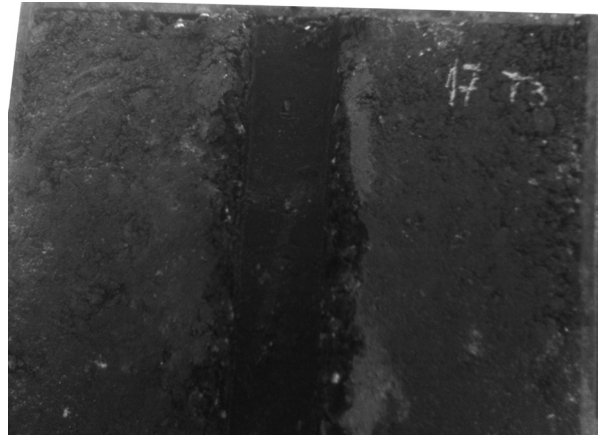
Imagen 1a. Huellas en probetas con aditivo en ensayo de Hamburgo. No se observa desprendimientos.

En las mezclas estudiadas se aprecia en algunos casos la pérdida de la película de asfalto y el consecuente desprendimiento de agregados en la huella; en otros casos no se aprecia desprendimiento de agregados, a pesar de haberse desarrollado plenamente la zona de flujo terciario (Imagen 1a y 1b).

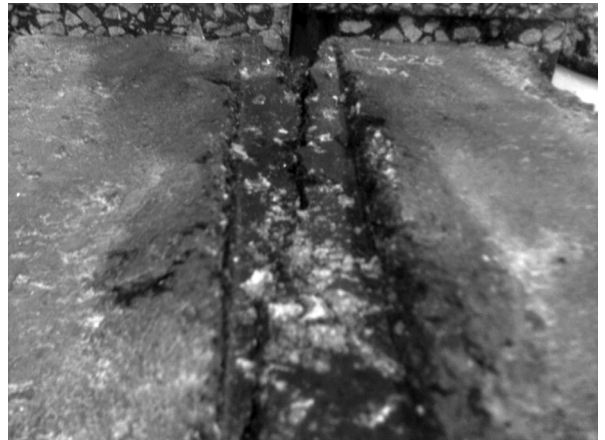
Imagen 1b. Huellas en probetas sin aditivo en ensayo de Hamburgo. Se observa desprendimientos.

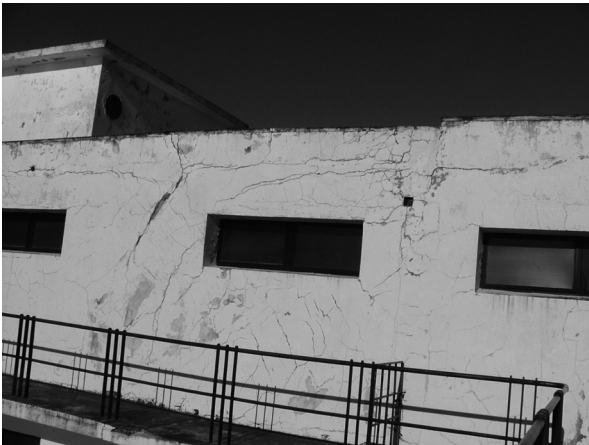
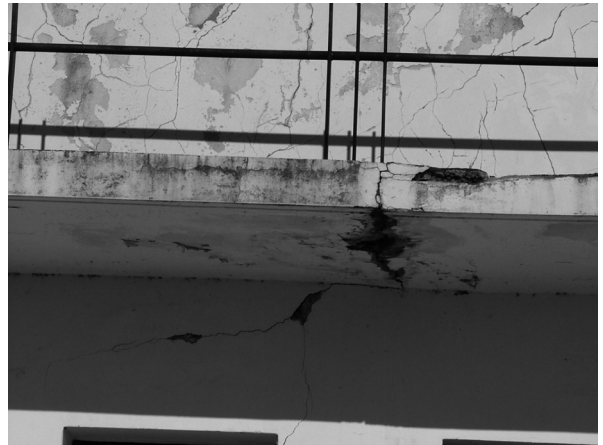
Imágenes 12 y 13: Fisuras en la ampliación del edificio principal.

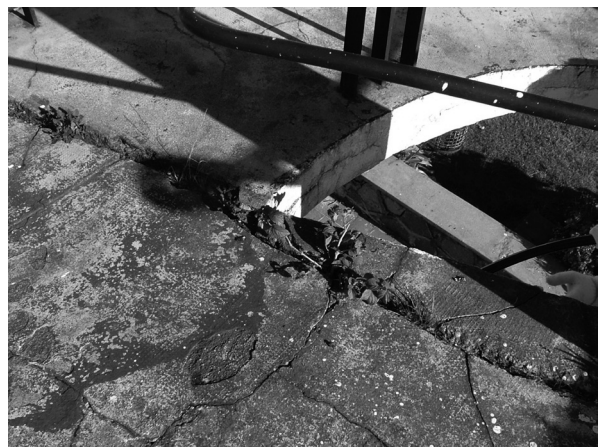
Imagen 15: Vegetación invasiva en canaletas.

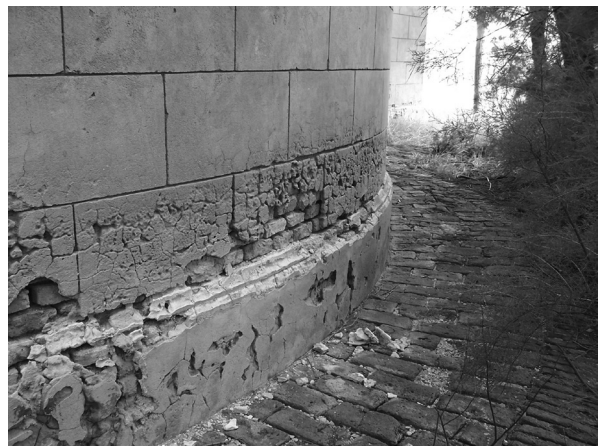
Imagen 1: Vista de revoques alterados por circulación de aguas sulfatadas.

Cuando las aguas ascendentes contienen sulfatos pueden ocurrir procesos físicos y/o químicos de alteración. El proceso físico por cristalización de sales incrementa las tensiones de tracción en el material, en tanto que el químico, origina sulfoaluminatos que tienen un mayor volumen que los productos originales y, en consecuencia, también, se fisura y se altera el material (Imagen1).

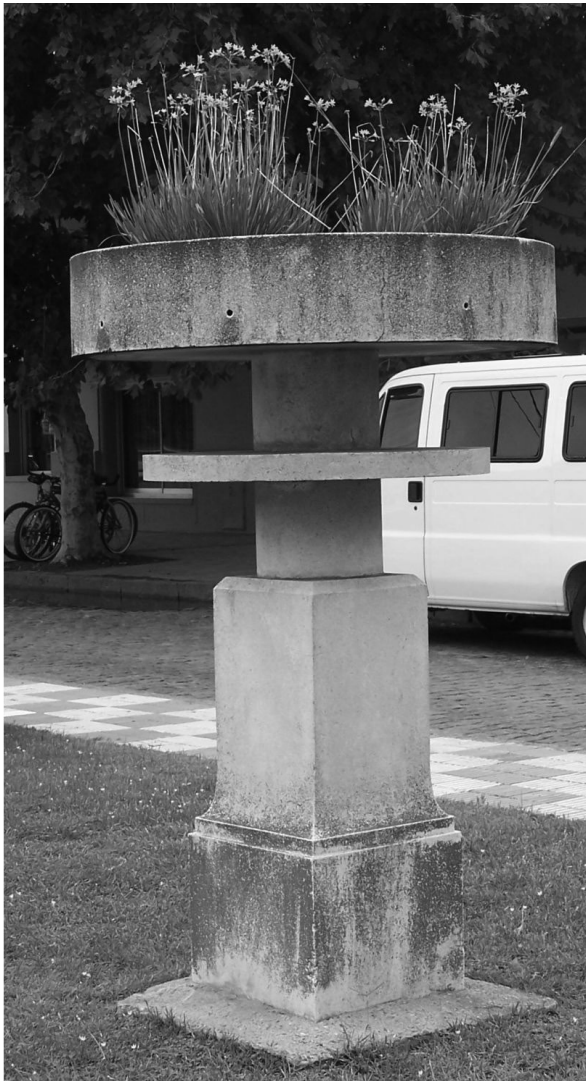
Imagen 2: Vista de un macetero, con sectores colonizados por líquenes.

En los revoques de cal de los paramentos, el hidróxido de calcio se carbonata en contacto con la atmósfera, situación que origina un medio con un pH menor o próximo a 10, que resulta ideal para ser colonizado por líquenes de diversas especies que los afectan tanto química como físicamente (Imagen 2). Los morteros ubicados en atmósferas industriales o urbanas con un alto grado de contaminación, principalmente de compuestos de azufre y óxido de nitrógeno, también, presentan alteraciones por reacciones químicas.

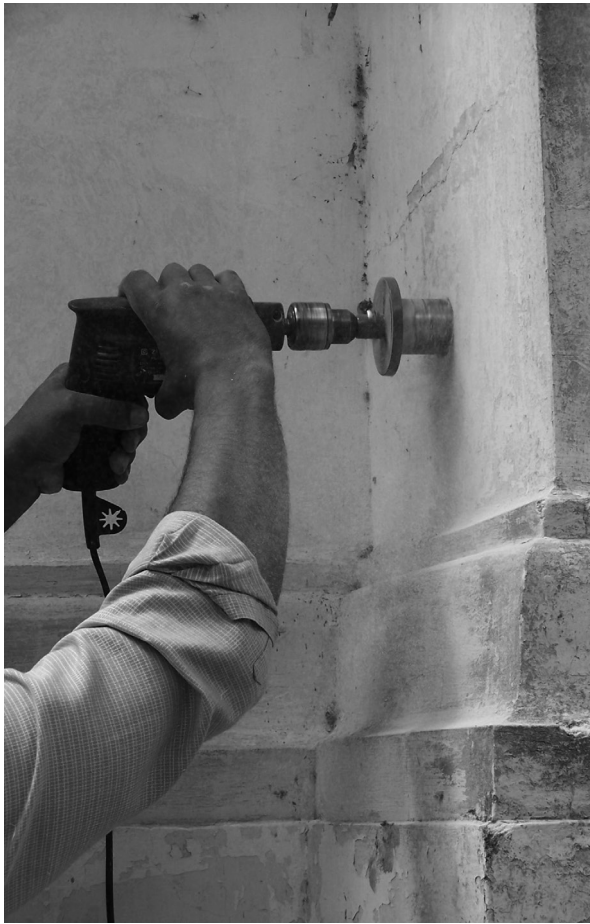
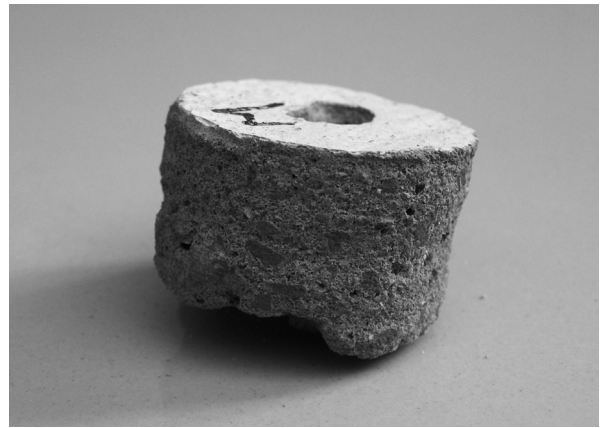
Imagen 6: Vista del proceso de extracción, muestras obtenidas y del pequeño orificio residual.

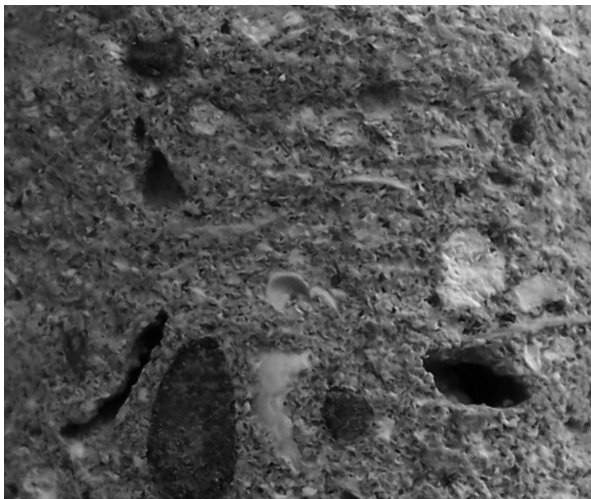
Imagen 7: Detalle de una muestra del grupo B. Se observan fragmentos de conchillas en la matriz del mortero.

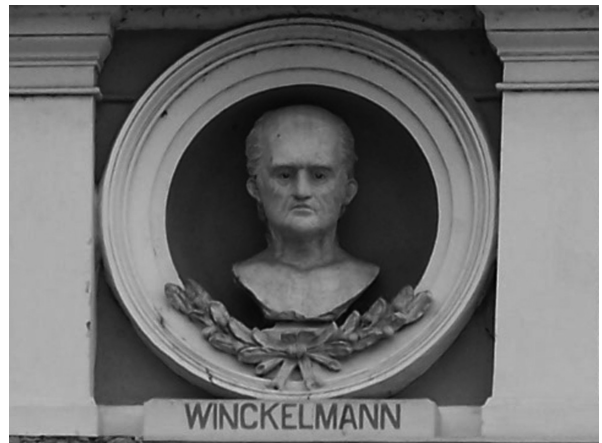
**Imagen 9:** Vista de la hornacina y detalle de una partícula de grafito incorporado al agregado fino empleado.

Componente	%
Arena sílico feldespática	77,5
Grafito (partículas de carbón)	20,0
Fragmentos biogénicos (conchillas)	1,5
Limo-arcilla	1,0
