# **“FUNDAMENTOS ESTRUCTURALES EN LA RESTAURACION Y COMPLETAMIENTO DE LA CATEDRAL DE LA PLATA”**

*Ing. Roberto F. Igołnikow*

## **Resumen**

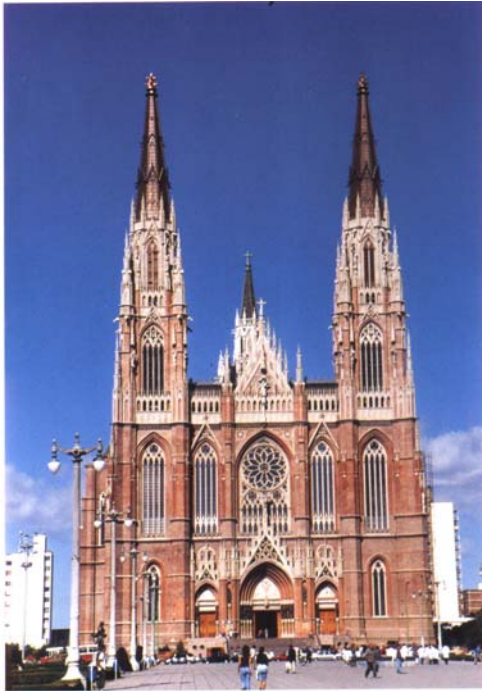
Foto N° 1

Se puede dividir a cada una de las torres, según la adecuación al proyecto original, en dos partes (ver Foto 1 y esquema de Fig. 1):

a.1) El cuerpo inferior era el existente desde aproximadamente principios de los '20, constituido por un bloque hueco más ó menos rectangular de aproximadamente 10,50 a 11,00 m por lado con un hueco interior de unos 5,00 m por lado, definiendo paredes con espesores de entre 1,70 y 3,30 m según los sectores (en uno de los sectores más gruesos el espesor permitía la existencia del hueco de una escalera helicoidal en toda la altura del cuerpo). A título de comparación, las paredes del Templo tienen un espesor de entre 1,50 y 2,00 m. El material empleado era mampostería de ladrillos cerámicos macizos comunes, la casi totalidad proveniente de los hornos del barrio homónimo, y en algunos lugares singulares (cornisas, bordes de ventanales, etc.) ladrillos macizos de "media máquina" de la Fábrica Ctibor de Gonnet.

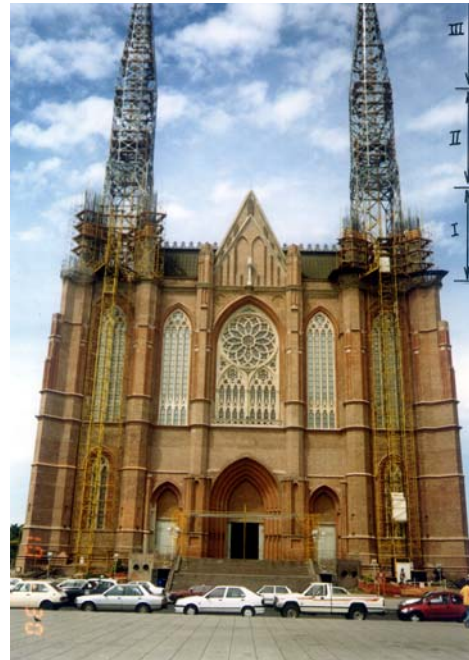
Foto N° 2

- La inferior de aproximadamente unos 21,00 m de altura entre cotas +42,00 y +63,00 prevista en el proyecto realizado mediante un cuerpo de mampostería similar al existente, aunque posteriormente modificado durante la etapa constructiva según se describirá más adelante. Sus paramentos continuaban siendo en ladrillos “a la vista”; ver sector I en Foto 2.
- La intermedia de aproximadamente 16,00 m de altura entre cotas +63,00 y +79,00 , con estructura reticulada de perfilería metálica y revestimiento en bloques y terminación con revoque claro (similar al de la torre central ya existente sobre el cimborrio ubicado en el crucero del Templo); ver sector II en Foto 2.
- La superior de aproximadamente 32,00 m de altura entre cotas +79,00 y +111,00, con igual estructura que el cuerpo intermedio y revestimiento con chapas de cobre; ver sector III en Foto 2.

En oportunidad de la iniciación de los trabajos en obra, la Empresa Constructora propuso una variante al proyecto arquitectónico previsto que implicaba correspondientemente una modificación de la solución estructural, la cual fue aceptada. La misma consistía en el reemplazo de los macizos de mampostería por una estructura interior de grandes tabiques de hormigón armado (uno en cada esquina en dirección diagonal, ver su armadura en Foto 3) en los que se embutía una estructura reticulada metálica consistente en 4 columnas aporticadas en los 4 planos, que actuaba como continuación de las estructuras reticuladas metálicas de los tramos intermedio y superior (ver Fotos 2 y 4).

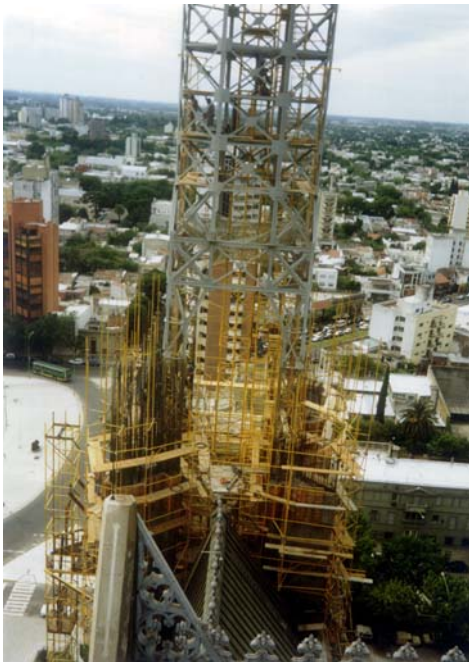
Foto N° 3

La estructura resistente está conformada por un reticulado metálica espacial constituido por perfiles laminados de sección L con uniones abulonadas sobre chapas nodales; la forma general es prismática octaédrica en el tramo intermedio y tronco-piramidal de base octaédrica en el tramo superior. En la parte inferior (entre cotas +42,00 y +63,00) esta estructura metálica reticulada se continúa con los 4 pórticos metálicos posteriormente embutidos en los tabiques de hormigón armado de dicho tramo ver Fotos 2 a 5).

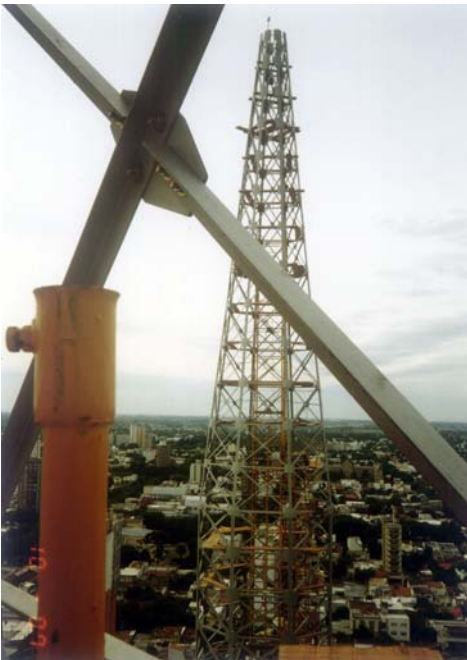
Foto N° 5

En la Foto 5 se aprecian detalles de tales estructuras metálicas del cuerpo del completamiento.

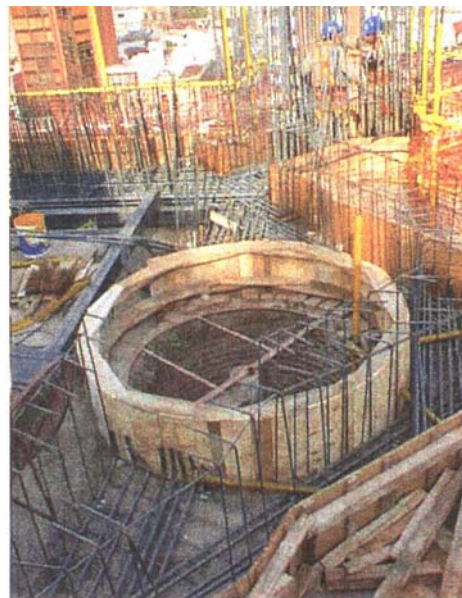
Foto N° 6

Los pórticos metálicos del tramo inferior se anclaron en una losa de hormigón armado colada "in situ" a la cota +42,00 , con un espesor de 1,20 m (ver su armadura en Foto 6).

El hormigón tanto de esta losa como de los tabiques antedichos era de calidad H-21, y colocado por bombeo. Según los resultados de los ensayos de control tal calidad fué superada.

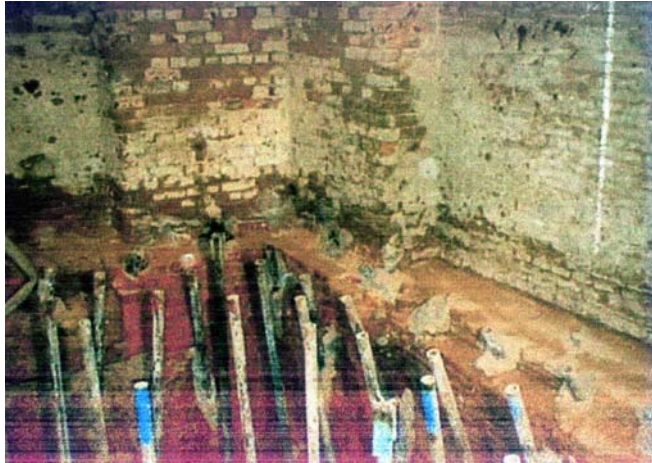
Foto N° 7

Las fuerzas horizontales que se producen en el coronamiento de los pilotes por descomposición estática de la carga vertical y el eje inclinado de aquellos han sido tomadas mediante anillos de hormigón armado de planta cuadrangular desarrollados en el interior de las torres, trabajando debido a su forma a la flexo-compresión (ver Fig. 2 y en Foto 7 los tubos de los micropilotes antes del hormigonado del anillo).

La solución adoptada consistió en la colocación, desde el interior de las torres y atravesando el fondo en cúpula invertida y sus paredes perimetrales, de un conjunto de 113 micropilotes ejecutados “in situ”, los que en distintas líneas cuadrangulares concéntricas y con distintas inclinaciones llevaran la carga adicional de los completamientos hasta el estrato antedicho en el que penetran aproximadamente 7,00 a 8,00m resistiendo mediante tensiones de fuste del orden de 0,04 Mpa. (ver esquema en Fig. 2)

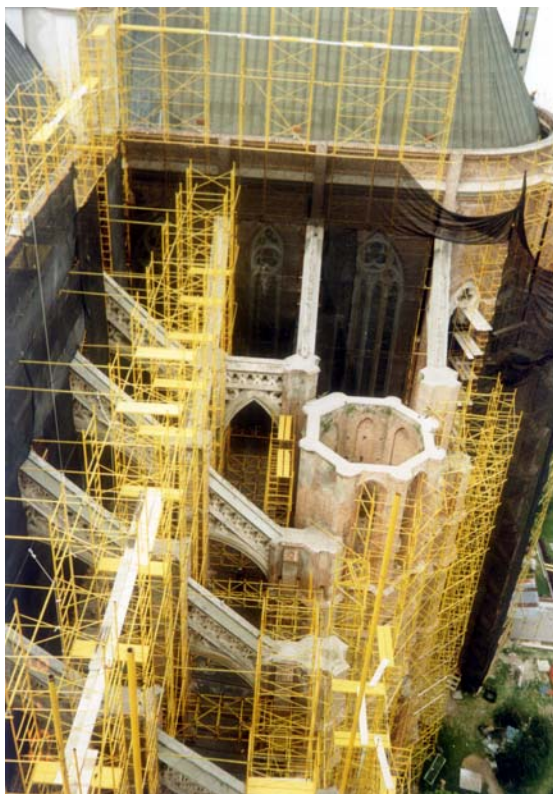
Foto N° 8

Su estructura resistente está constituida por un reticulado metálico espacial de perfiles laminados, empotrado en una losa inferior de hormigón armado de 0,30 m de espesor colada "in situ" sobre las torres de mampostería existentes (ver Foto 8 de tal torre).

Dado la envergadura de la obra en juego, hasta el análisis estructural de los andamios por sus alturas, luces y lugares acotados para sus apoyos y fijaciones resultó de un grado inusual para este tipo de elementos de la construcción (ver Foto 8).
