MAMPOSTERIA DE LADRILLOS: CARACTERIZACION ESTRUCTURAL Y REFUERZO

Bértora, M.A., Lima, Luis J., Traversa, L.P.

LEMIT – Calle 52 e/121y122 – 0221-4831142/44 – direccion@lemit.gov.ar

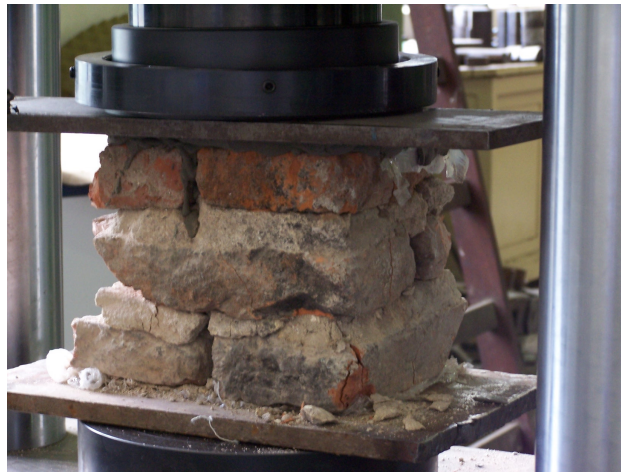
Se determinó la resistencia de rotura a la compresión y se calculó el módulo de elasticidad de acuerdo a lo estipulado en el CIRSOC 501 [2], teniendo en cuenta un factor de corrección por esbeltez de 0.60. El ensayo se realizó en una prensa Istron de 1000kN de capacidad, (ver Fig. 2).

Figura 2. Ensayo a Compresión de Testigo de mampostería

Los ensayos se realizaron en la prensa Instron de 1000kN de capacidad. Para poder medir las deformaciones se utilizó un extensómetro tipo clip en una de las caras y en la opuesta un LVDT, además se registraron los valores correspondientes al desplazamiento de la máquina de ensayo. Para la determinación del módulo de elasticidad se graficaron las curvas tensión/deformación correspondientes a los tres extensómetros y se determinaron las pendientes de dichas curvas, para la fase de comportamiento “elástico”, obteniéndose una buena concordancia (baja dispersión).

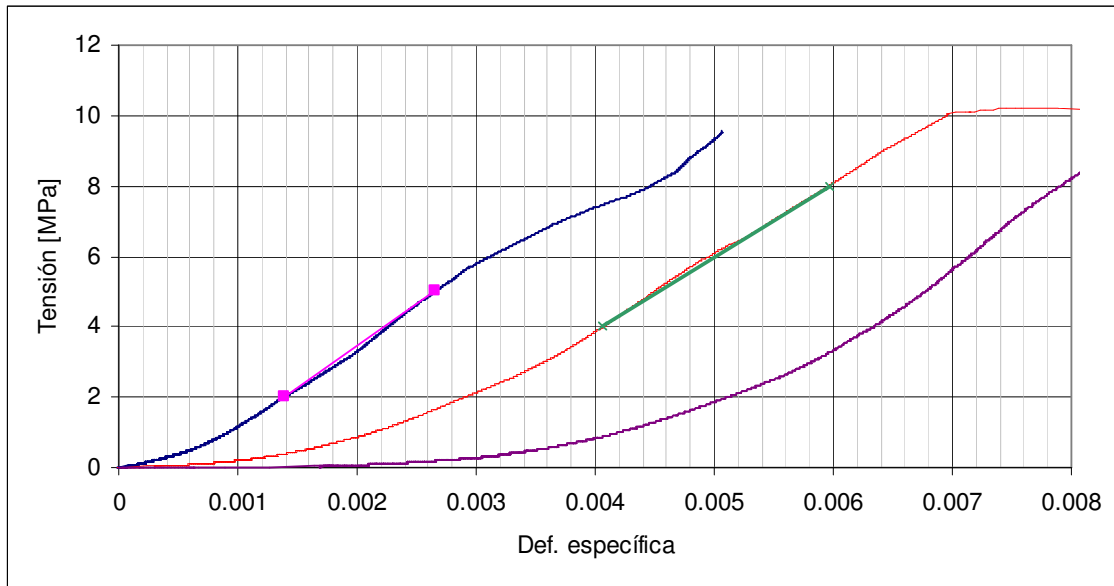
Resultados obtenidos: Siguiendo el mismo procedimiento que para la mampostería de la iglesia se determinó la resistencia a compresión y el módulo de elasticidad experimental y el calculado. En la Tabla 1 se indican los resultados de las muestras en forma comparativa, y en la Fig. 3 se muestran las curvas tensión/deformación correspondientes a los 3 extensómetros empleados.

El diagrama tensión / deformación presenta como característica particular que pareciera existir una primera etapa en la cual el material se deforma bajo el esfuerzo de compresión sin un incremento significativo del mismo. Con posterioridad, adopta un desarrollo similar al de los materiales compuestos del tipo del hormigón de cemento portland. La respuesta obtenida en el ensayo es similar a la de los hormigones que han sufrido un proceso de fatiga [4], lo cual puede deberse a ciclos de carga y descarga que ha sufrido el estribo a lo largo de su vida útil, lo cual conduce a una microfisuración. Además debe considerarse en este comportamiento la alteración por envejecimiento de los morteros de asiento.

Figura 3. Curva Tensión-Deformación medida por los extensómetros

El módulo de elasticidad determinado experimentalmente es sensiblemente menor al calculado de acuerdo al CIRSOC 501. El Reglamento considera que la expresión matemática ($E_m = 850 f'_{n.d}$) es válida para mamposterías nuevas ejecutadas con ladrillos cerámicos y morteros de cal. En el presente caso, la diferencia obtenida se vincula fuertemente con la calidad de los ladrillos cerámicos (baja resistencia media unida a una alta dispersión) y fundamentalmente, por la degradación del mortero cementíceo empleado en las juntas.

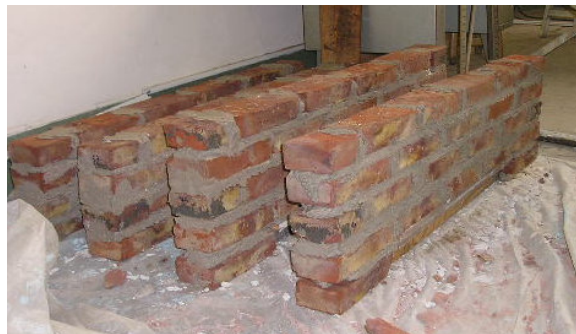
Características del ensayo: Se confeccionaron elementos de mampostería de ladrillos cerámicos comunes y mezclas de asiento ejecutadas con cal reforzadas con cemento (Fig. 4).

Figura 4. Dinteles de mampostería utilizados

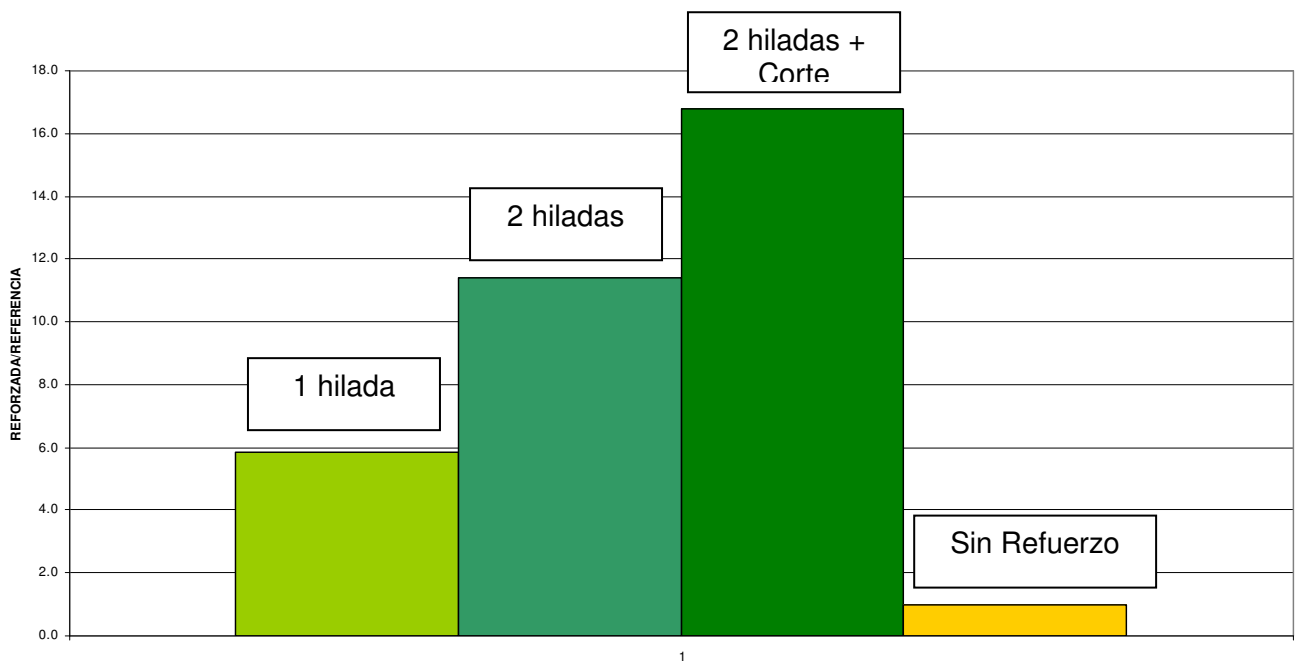
Como puede observarse en la Tabla 2 y en la Figura 6, el incremento de resistencia obtenido para los dinteles reforzados con bandas laterales de fibras de carbono es muy significativo, con lo cual puede plantearse que la técnica resulta efectiva. Debe recordarse que las experiencias fueron realizadas con mamposterías ejecutadas con materiales que cumplen la normativa respecto a sus calidades.

Figura 6. Relación entre la resistencia de los dinteles reforzados y sin reforzar

- b) El refuerzo de mamposterías de ladrillos cerámicos asentados en morteros con láminas de fibras de carbono es una alternativa tecnológica de interés cuando resulta necesario realizar aberturas en muros existentes. El incremento de resistencia a flexión con carga a los tercios de la luz resulta significativo y depende fundamentalmente del número de hiladas de ladrillos que son afectadas y si se colocan refuerzos para tomar las tensiones de corte. Debe recordarse que esta técnica puede emplearse reforzando el muro de mampostería previa a la realización de la abertura.
