# CORROSIÓN DE ARMADURAS EN EL HORMIGÓN ARMADO: UNA PROBLEMÁTICA DEL PATRIMONIO MODERNO

## REINFORCEMENT CORROSION IN CONCRETE: A PROBLEM OF MODERN HERITAGE

*L.P. Traversa<sup>1</sup>*

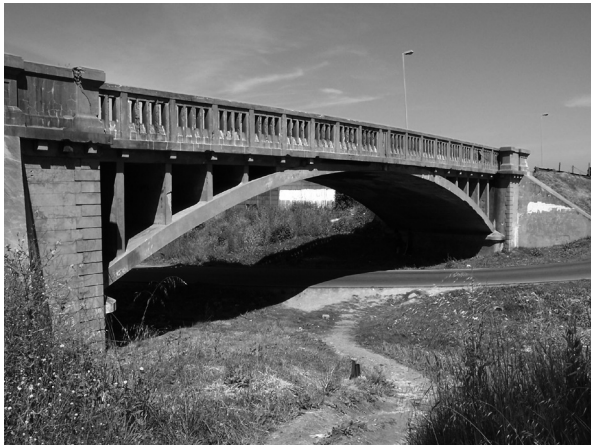
**Imagen 2:** Puente arco de hormigón armado. Gonnet, año 1916, diseño del Ing. Donato Gerardi.

Este puente se encuentra en servicio, sometido a un intenso tránsito vehicular ya que está emplazado en uno de los principales accesos a la ciudad de La Plata. Se ha detectado el inicio de un proceso corrosivo, fundamentalmente en las armaduras secundarias.

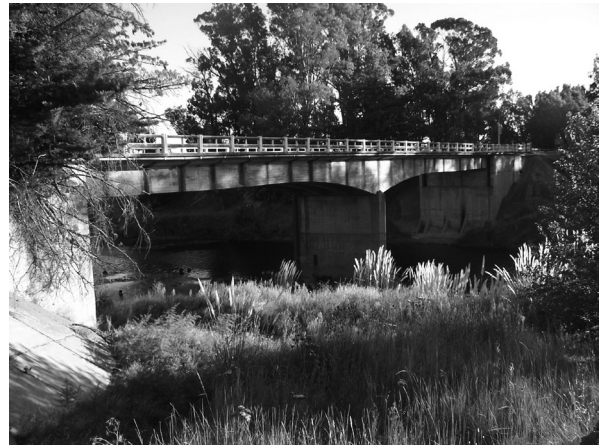
**Imagen 3:** Puente de Hormigón armado, año 1960. Sauce Grande. Ruta Nacional N° 3.

metros de luz, inaugurado en el año 1937 (Imagen 3), el Viaducto Luján, en la Ruta Nacional N° 5 y el ubicado sobre el arroyo Cochenleufú, próximo a Pigüé, todos ellos en servicio y sin problemas de corrosión generalizada. Debe mencionarse que el Viaducto de Luján se encuentra sometido a un intenso tránsito vehicular.

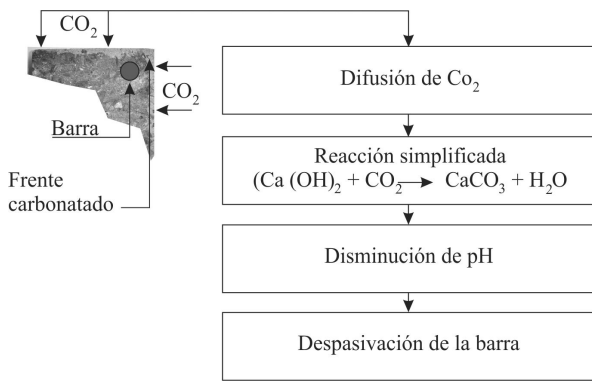
**Figura 2:** Esquema del proceso de carbonatación del hormigón de recubrimiento.

Para que se produzca la reacción, es necesaria la presencia de agua, siendo la situación preferencial una humedad relativa comprendida entre 50 y 60%. Cuando el hormigón tiene sus poros capilares saturados, el  $\text{CO}_2$  no puede ingresar y consecuentemente no se origina la carbonatación, situación que también ocurre cuando la red se encuentra totalmente seca. En la Figura 2, se

esquematiza el proceso de carbonatación en el hormigón armado.

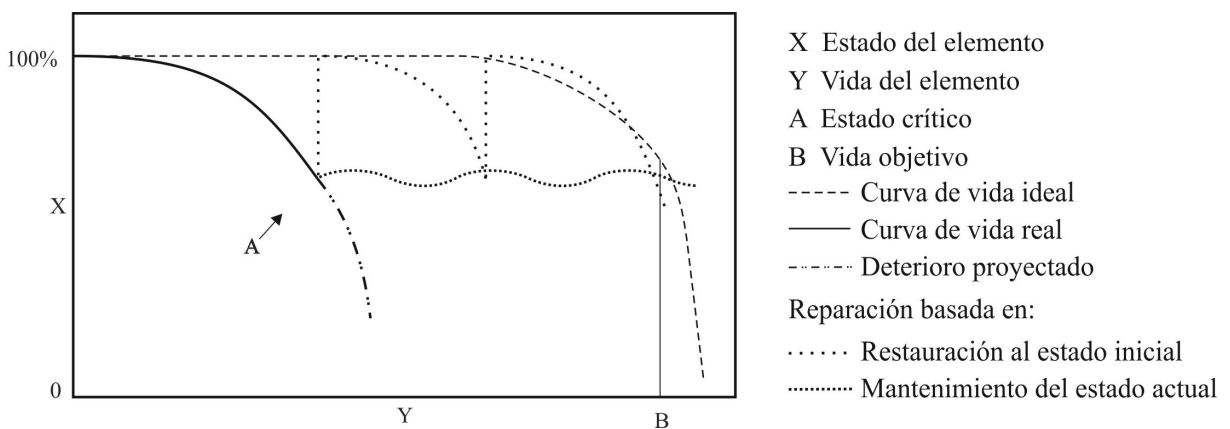
Figura 3: Esquema de vida útil de una estructura.
