ESTUDIO DEL PATRIMONIO CULTURAL DEL PARQUE PEREYRA IRAOLA

ANTECEDENTES Y PROPUESTA METODOLÓGICA PARA EL
RELEVAMIENTO DEL PATRIMONIO ARQUITECTÓNICO

DOCUMENTO DE AVANCE N°1

informe 46

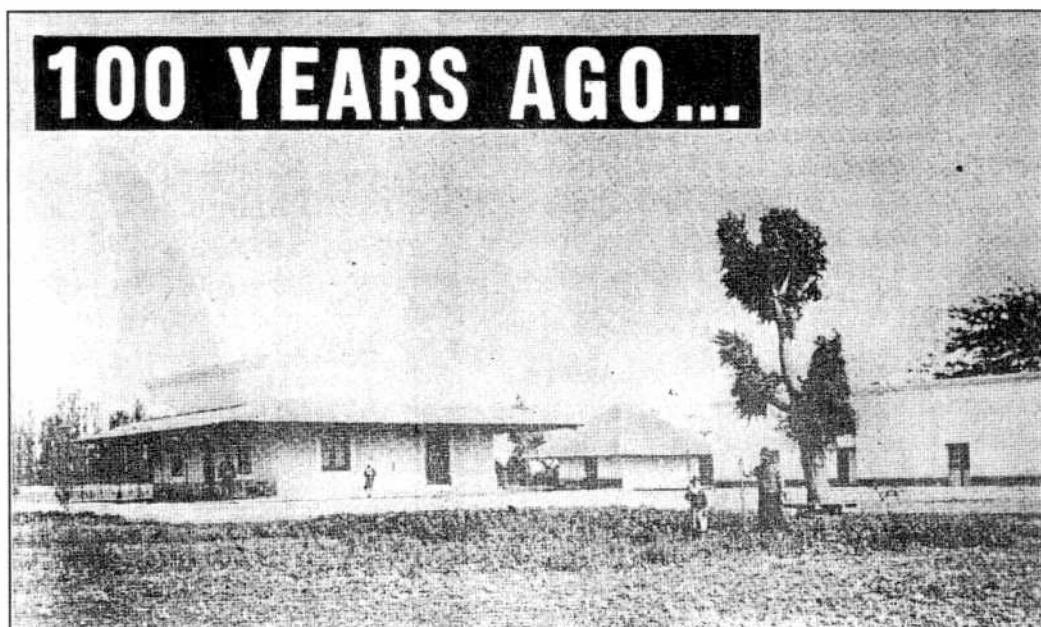
Fig. 1.- CASCO ESTANCIA SAN JUAN. ESTADO ORIGINAL.
Fuente: "Buenos Aires Herald", november 10 1968, Sunday Supplement

Los bienes físicos transferidos se detallan en el boleto de compra-venta celebrado de la siguiente manera y orden: Fig. 1 y 2

Siete piezas de "sotea", incluida la cochera, un cuarto de tejas, una cocina para peones, un palomar, un gran galpón de piso de Rusia, con un cuarto. Más muchos árboles, como mil y quinientos postes de fiandubay, y un corral para la majada, etc.

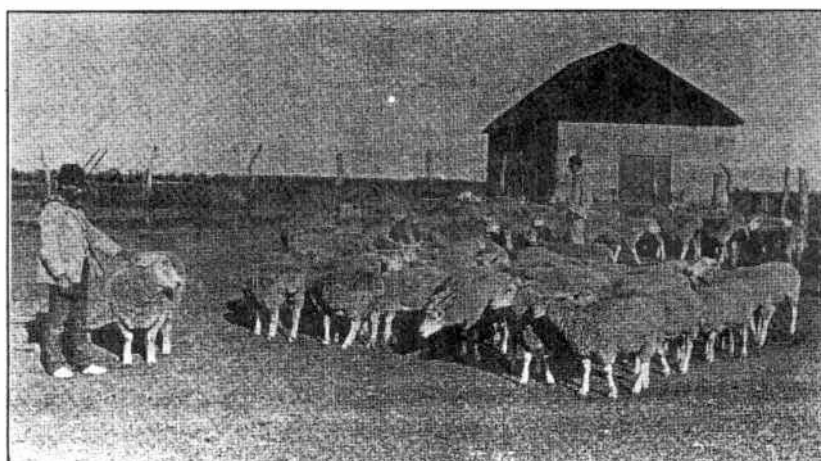
Fig. 2.- PUESTO ESTANCIA SAN JUAN
Fuente: "Buenos Aires Herald", november 10 1968, Sunday Supplement.

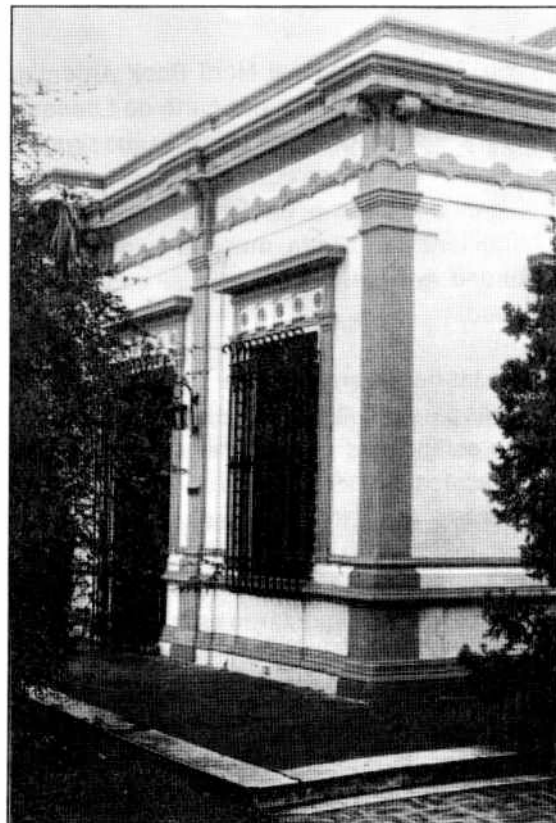
Foto 1.-

Los grandes enrejados originales que protegen las puertas y ventanas del casco de la Estancia San Juan, conservados hasta hoy, fueron colocados como protecciones contra las incursiones indígenas. ⁽⁹⁾ Foto 1
