ESTUDIO DEL PALACIO ARZOBISPAL DE ALCALÁ DE HENARES

Jorge Bruzzese¹ y Carlos Clemente²
Universidad de la República, Montevideo, Uruguay;
jorge.bruzzese@gmail.com
Universidad de Alcalá, Alcalá de Henares, España;
carlosclemente@uah.es

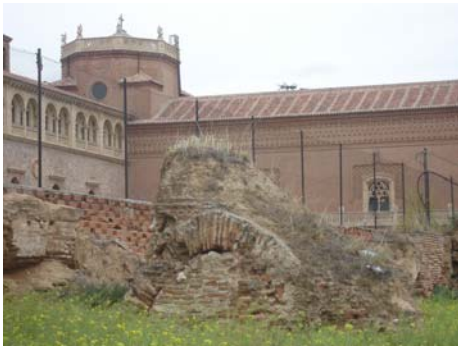
Estado actual de la fachada del Ave María. Mayo 2008. (Foto del autor)

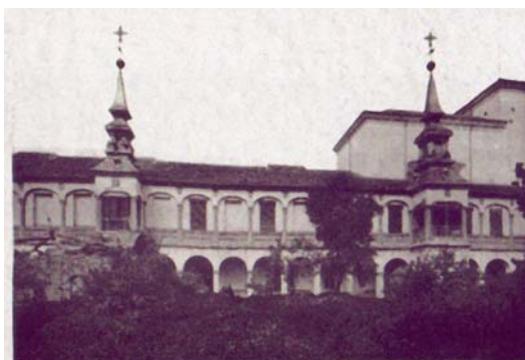
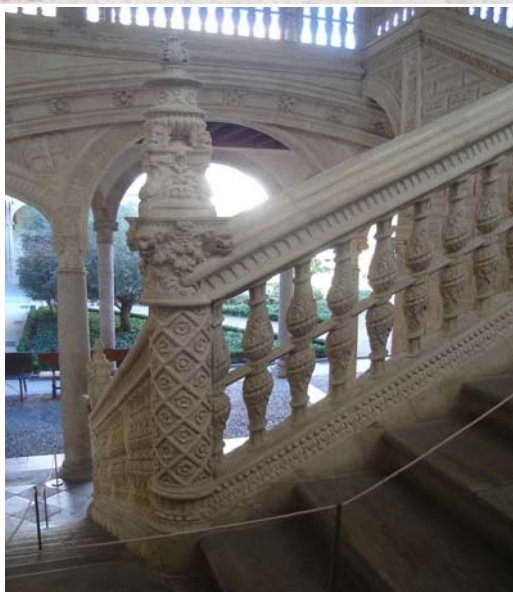
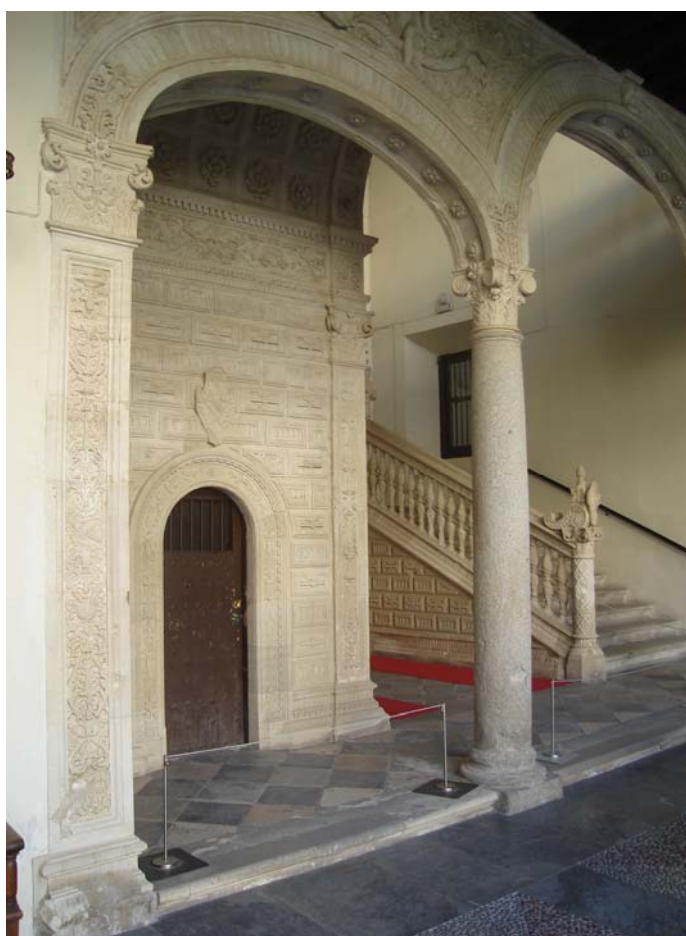
Fotos de Archivo. Izquierda y arriba: foto de la Fachada del Ave María (anterior al incendio). Fuente: Archivos del Palacio Arzobispal y donada por la historiadora Trinidad Yunquera. Izquierda y abajo: detalle de la escalera de Covarrubias en el hospital de Santa Cruz en Toledo. Octubre de 2008¹ Foto del autor. Derecha: foto de la Fachada de la escalera de Covarrubias y Patio de Fonseca, del Palacio Arzobispal de Alcalá de Henares (anterior al incendio). Obtenida de los archivos del palacio Arzobispal y donada por la historiadora Trinidad Yunquera. En la foto se puede ver la similitud con la escalera del hospital de Santa Cruz en Toledo.

¹ "La escalera del Palacio Arzobispal, se vio era gemela de la escalera del Hospital de Santa Cruz." Libro guía del visitante del Palacio Arzobispal: página 60

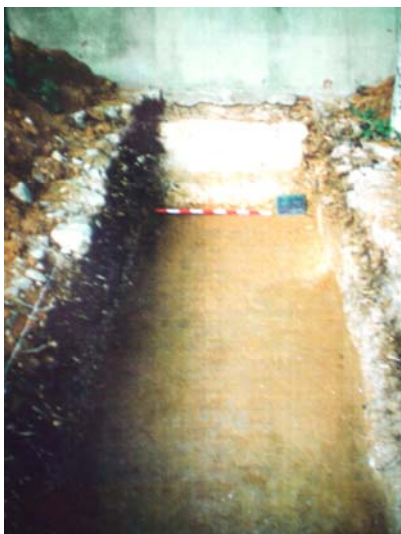
Sondeo 5 Fuente: Archivo del Palacio Arzobispal, aquí podemos ver solado de baldosas cerámicas bizcochadas de 28 X 18 X 3. Fuente: Trinidad Yunquera

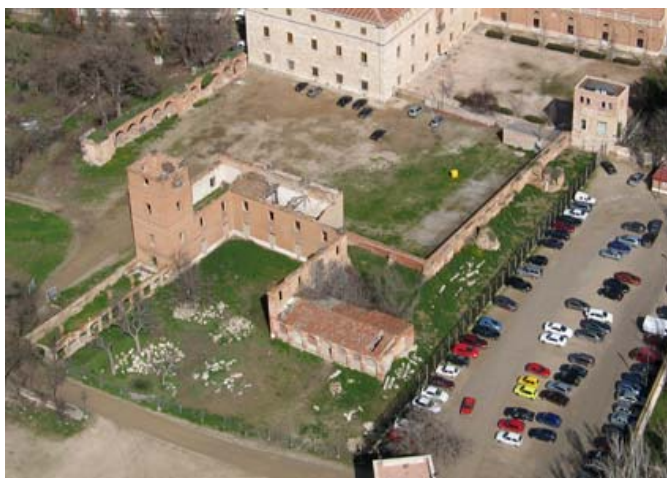
Foto aérea de la manzana cisneriana, donde se ve el estado actual del Palacio Arzobispal y la zona a rehabilitar. (Foto cedida por el Arquitecto Carlos Clemente).

En la actualidad, el terreno ocupado por el palacio no nos deja huellas de haber sido lo que fue y haber tenido el auge que tuvo. En él, se encuentran, frente al espectador calificado, muros, montículos, restos de pilastras, unidades separadas, elementos perdidos que configuran un gran conjunto arqueológico. Para el transeúnte ordinario es un terreno abandonado y en mal estado.

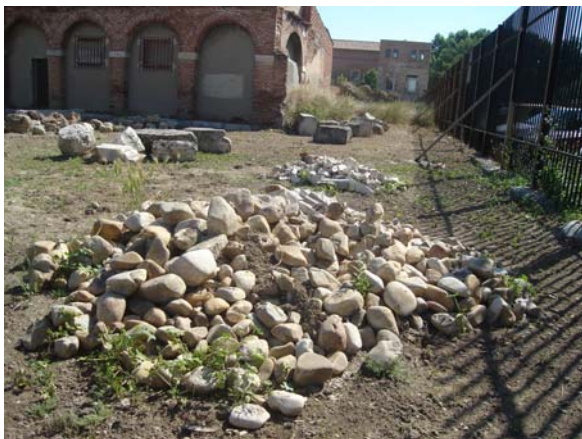
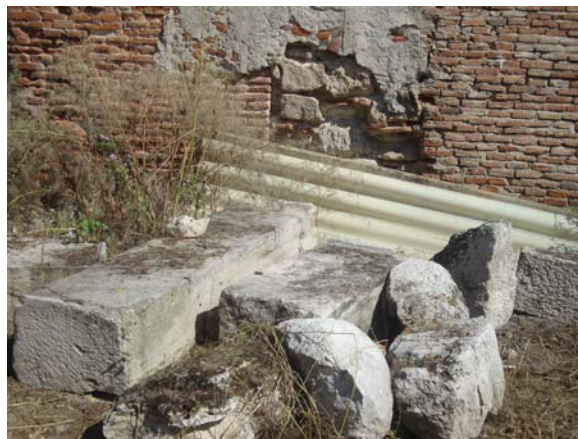
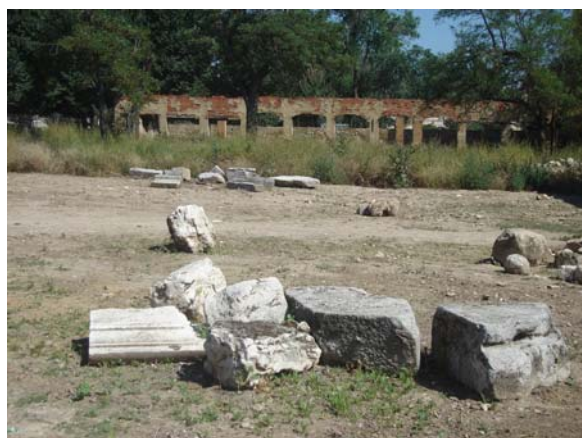
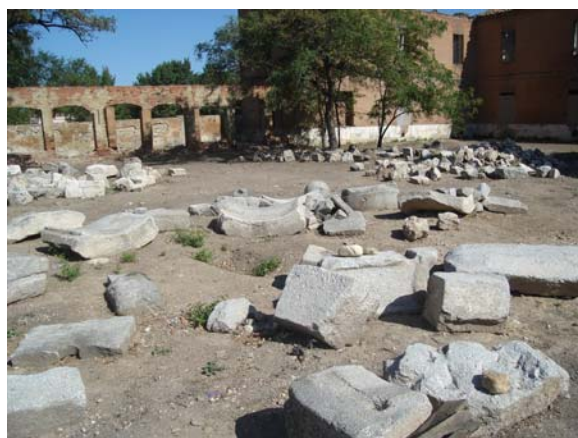
Foto del autor de diferentes piezas encontradas en sondeos y limpiezas realizados en 2008 por el TEAR. Arriba a la izquierda: piedras de río cuya posible ubicación podría ser el pavimento del patio de columnas. Arriba a la derecha: parte de columna de la Fachada del Ave María Abajo: bases de columnas, cornisas y mampuestos.

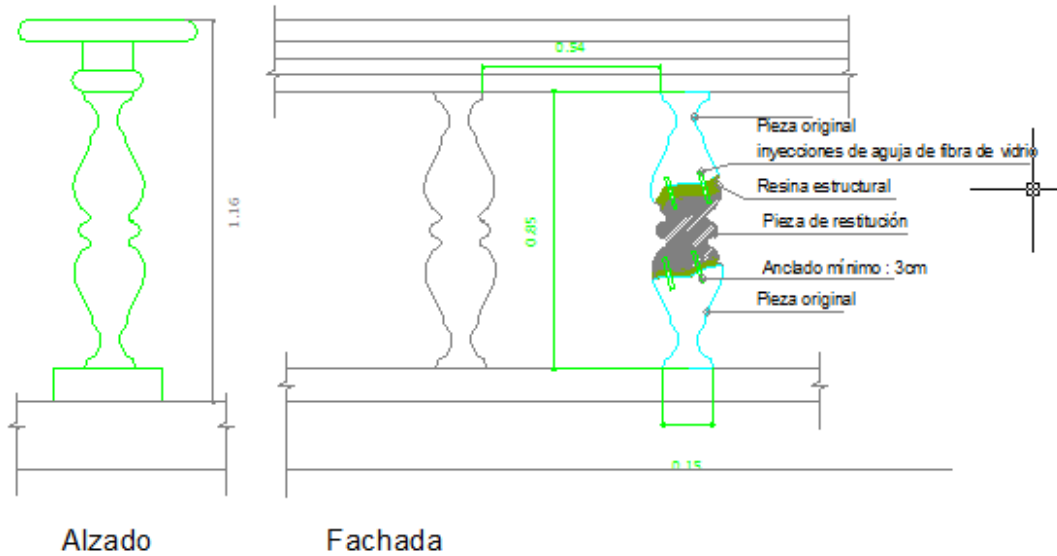
Unión de piezas originales y restituidas

Esquema de restauración de balaustres con inyecciones de fibra de vidrio.

Con respecto a las piezas existentes encontradas, las técnicas de conservación o protección deben estar estrictamente vinculadas a la investigación pluridisciplinar científica sobre materiales y tecnologías usados para la construcción, reparación y/o restauración del patrimonio edificado. La intervención elegida debe respetar la función original y asegurar la compatibilidad con los materiales y las estructuras existentes, así como con los valores arquitectónicos. Cualquier material y tecnología nuevos deben ser probados rigurosamente, comparados y adecuados a la necesidad real de la conservación. Cuando la aplicación *in situ* de nuevas tecnologías puede ser relevante para el mantenimiento de la fábrica original, estas deben ser continuamente controladas teniendo en cuenta los resultados obtenidos, su comportamiento posterior y la posibilidad de una eventual reversibilidad. Se deberá estimular el conocimiento de los materiales tradicionales y de sus antiguas técnicas así como su apropiado mantenimiento en el contexto de nuestra sociedad contemporánea, siendo ellos mismos componentes importantes del patrimonio cultural [5]. Los procedimientos y técnicas de restauración y conservación que se ejecutarán, básicamente en piedra y madera, serán las descritas por Más-Guindal Lafarga y cols. [6] como efectivas para tal fin, dependiendo de cada caso particular.

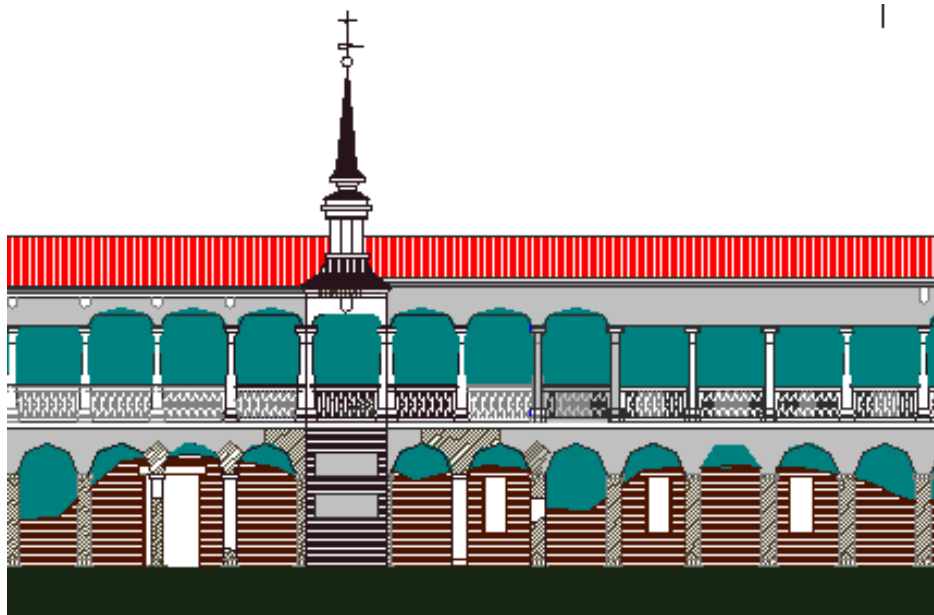
FACHADA AVE MARÍA

En la siguiente figura se resume el estudio de reintegración, que incluye la recolocación de piezas existentes, así como la posible restitución de piezas inexistentes y la inclusión de material moderno que vincule toda la propuesta.

Muros existentes en 2008
-

Piezas encontradas y reubicadas
-

Propuesta con piezas nuevas a restituir
-

Propuesta de carácter moderno

En el proyecto se incluyen también técnicas actuales, como en la resolución de la fachada del Ave María. En este caso se propone una fachada de vidrio estructural, con las siguientes características: panel vidrio de 8+8 con estructura portante formada por costillas de vidrio incoloro templado de 15+15 mm doble templado formando contrafuertes en las juntas verticales del vidrio de fachada. En la parte inferior, la costilla de vidrio se recibe mediante una doble "L" que recoge los movimientos verticales de la costilla por dilatación, así como la última pieza de fijación de fachada. Toda la costilla funcionará a tracción estando colgada de la parte superior. Todas las piezas metálicas que componen el sistema estructural de fachada, serán de acero inoxidable en calidad AISI 304 L, mecanizado en CNC.
