CONSERVACIÓN Y RESTAURACIÓN DE LA PIEDRA FUNDAMENTAL DEL PRIMER BARRIO OBRERO CREADO EN 1944

ASPECTOS HISTÓRICOS, SOCIALES Y TÉCNICOS. FUNDAMENTOS DE INTERVENCIÓN.

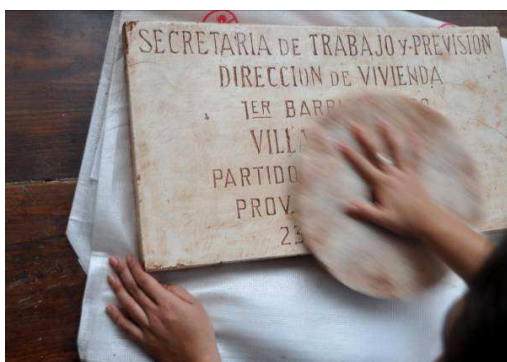
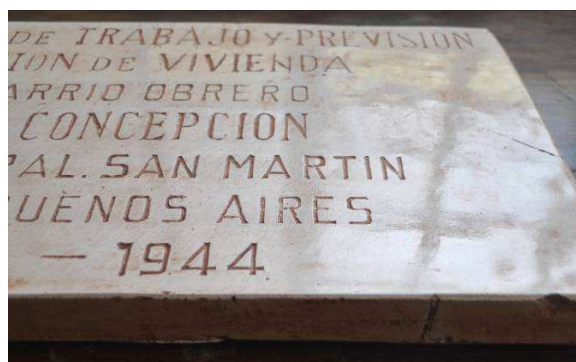
Figuras 13 y 14. Reproducciones realizadas con cemento blanco y fibras de polipropileno. Pátina fina, protección filmógena y obtención de brillo.

- Realización del molde de la placa de mármol utilizando caucho de silicona. El contra molde fue realizado en yeso tipo parís (figuras 11 y 12).
- Reproducciones realizadas con cemento blanco y fibras de polipropileno para otorgar mayor estructura interna, ya que las mismas serían emplazadas en el exterior (figura 13).

- Aplicación de pátina de color y protección filmógena en la superficie de las reproducciones (figura 14).

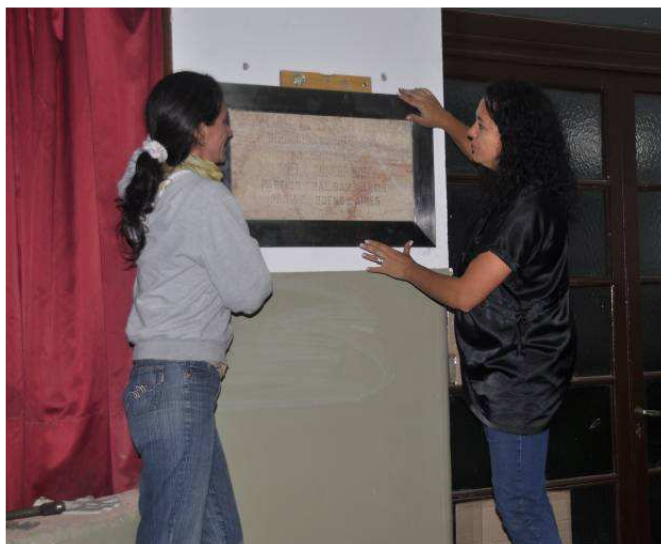
Figura 19. Toma de nivel para la fijación definitiva de la placa.

- Perforación del muro (6 orificios de anclaje)
- Aplicación de anclaje químico en orificios.
- Instalación de la placa en los anclajes.
- Aplicación de acrílico protector con texto impreso en lámina adherente (figuras 19 a 21).

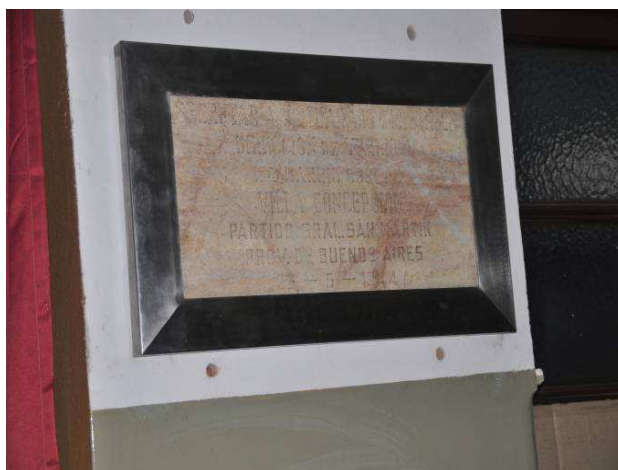
Figura 20. Placa amurada.

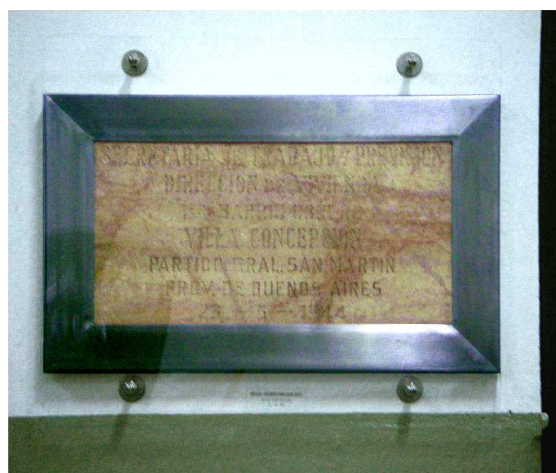
Figura 21. Acrílico protector – Proceso total finalizado.

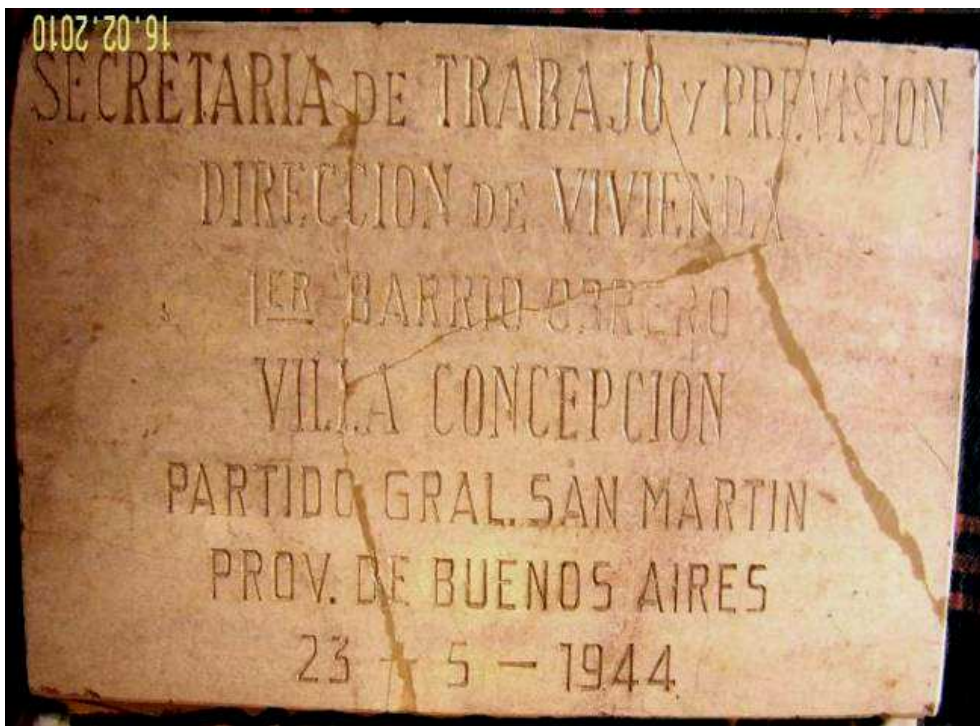
Figura 22. Placa previa al tratamiento.

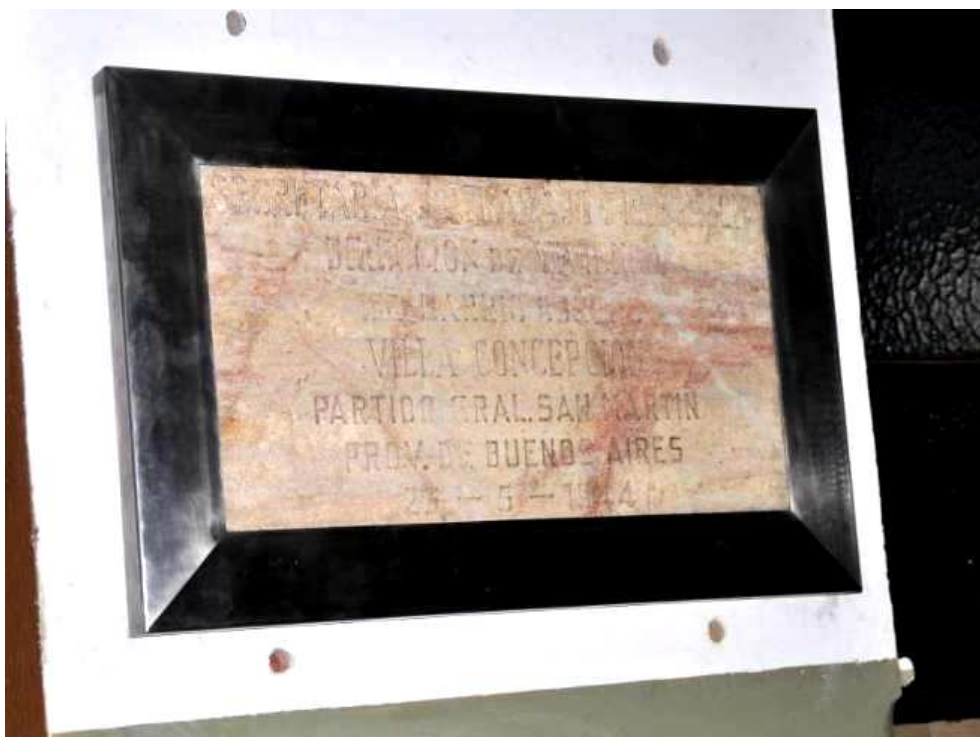
Figura 23. Placa post tratamiento de conservación y restauración. La foto se tomó sin la protección de acrílico para no distorsionar detalles del mármol.
