# INMINENTE DESAPARICIÓN DE LA ANTIGUA BOCA TOMA DEL CANAL SAN MARTIN

Guillermo L. Sanmarco, Edgardo D. Urtubey

Universidad Nacional de Santiago del Estero, Facultad de Ciencias Exactas y Tecnologías - Avda.  
Belgrano (S)1912, Santiago del Estero – [sanmarco@unse.edu.ar](mailto:sanmarco@unse.edu.ar), [eurtubey@unse.edu.ar](mailto:eurtubey@unse.edu.ar)

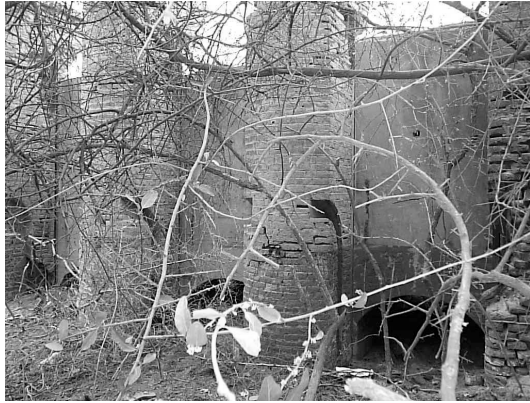
Figura 2 Boca toma desde aguas arriba

La boca toma se encontraba abandonada desde que comenzó a funcionar el sifón del canal San Martín. En las barrancas del río aún se pueden observar marcas que indican que el agua en época de crecidas llegaba hasta la zona de la obra, razón por la cual se había realizado un relleno de protección. La zona de aguas arriba estaba enlameada, por lo cual no se observaban en las compuertas las secciones de pasaje plenas (ver Figura 2).

El paso sobre la alcantarilla se encontraba en estado de abandono y faltaban partes de los muretes superiores del ala aguas arriba (Figura 2). El estado ruinoso del muro de guardia de la boca toma aguas arriba se aprecia en Figura 6. De los sistemas de compuertas no habían quedado vestigios, solo las guías sobre las que se deslizaban (ver Figura 2).

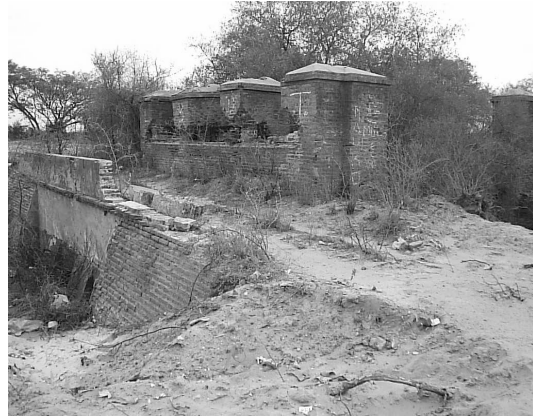
Figura 3 Boca toma desde aguas abajo

En la Figura 3 se puede ver el estado de abandono en que se encontraban el muro de aguas abajo y las almenas de la derivación al canal San Martín, el saqueo de piezas metálicas y la inclinación de las almenas del medio como consecuencia de la disminución de la sección de apoyo, cosa que se aprecia en Figura 4. También las almenas de las compuertas descargadoras se encontraban en estado ruinoso; a la almena del medio le faltaba la parte superior, se supone que por saqueo (Figura 5).

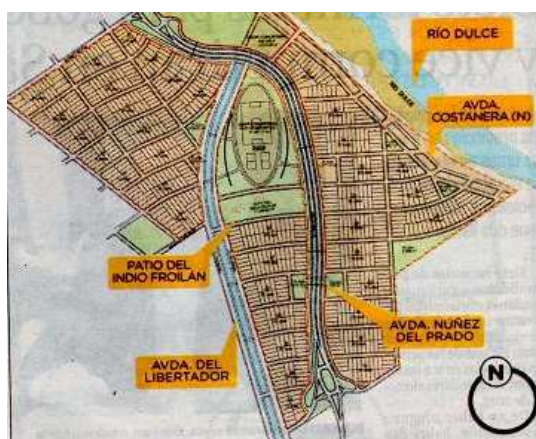
Figura 7 Planta de las obras en ejecución

La avenida Costanera Norte es una prolongación de la costanera existente y según el trazado al que tuvimos acceso, pasa por la zona comprendida entre la boca toma y la salida del sifón que actualmente alimenta al canal San Martín, bordea el Barrio Aeropuerto y continúa hasta empalmar con la ruta provincial 208, punto en el cual está prevista un rotonda que permitirá conectarse con la Avenida Madre de Ciudades y la antigua traza de la Ruta Nacional N° 9, hacia el dique Los Quiroga (Figura 7).

Este proyecto habitacional abarca una amplia superficie que va desde el final de la costanera actual hasta el Barrio Aeropuerto al norte. Al oeste limita en parte con el canal San Martín y con una zona actualmente poblada. Al este llega hasta la margen derecha del río en donde está prevista una plaza en la zona de la boca toma (Figura 7).

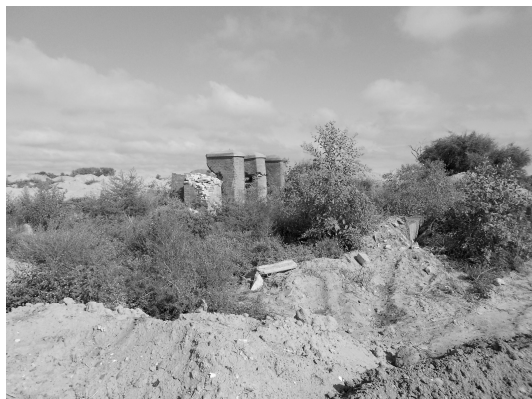
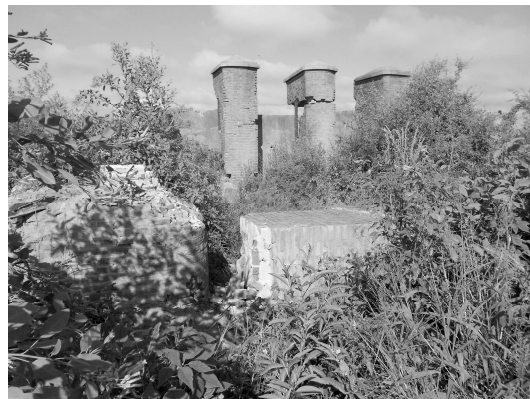
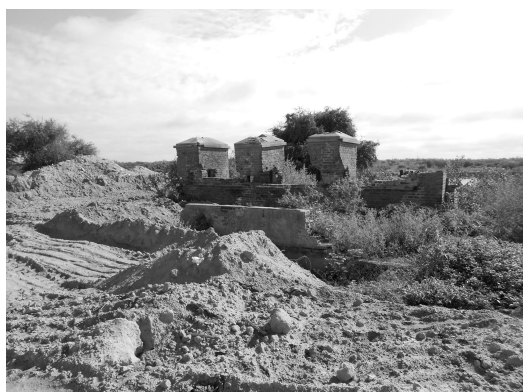
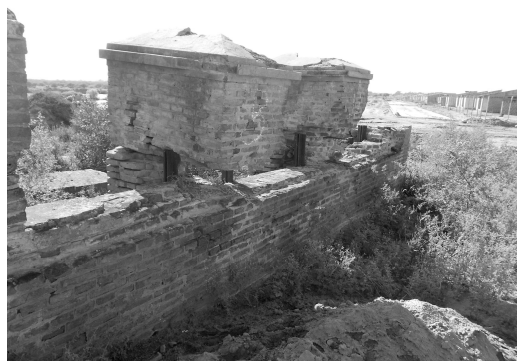
Las Fotografías 8 a 11, tomadas por los autores en una visita reciente, ilustran sobre el estado de la boca toma a la fecha, como consecuencia de los trabajos que se vienen realizando en el barrio de viviendas y en la Costanera Norte y del desinterés por conservar esa obra bella y de gran valor histórico.

Estamos convencidos que la Boca Toma remozada a su estado original podría ser un elemento arquitectónico en la Plaza del barrio que se está construyendo que recuerde la ingeniería de nuestra provincia y que muestre los orígenes del desarrollo agrícola-ganadero de una importante zona.
