"Conservación en tiempos de cólera"
La estabilización y extracción de los murales en la Catedral Episcopal de Santa Trinidad en Haití

Viviana Domínguez y Rosa Lowinger
vividominguez@yahoo.com.ar y rlowinger@rosalowinger.com

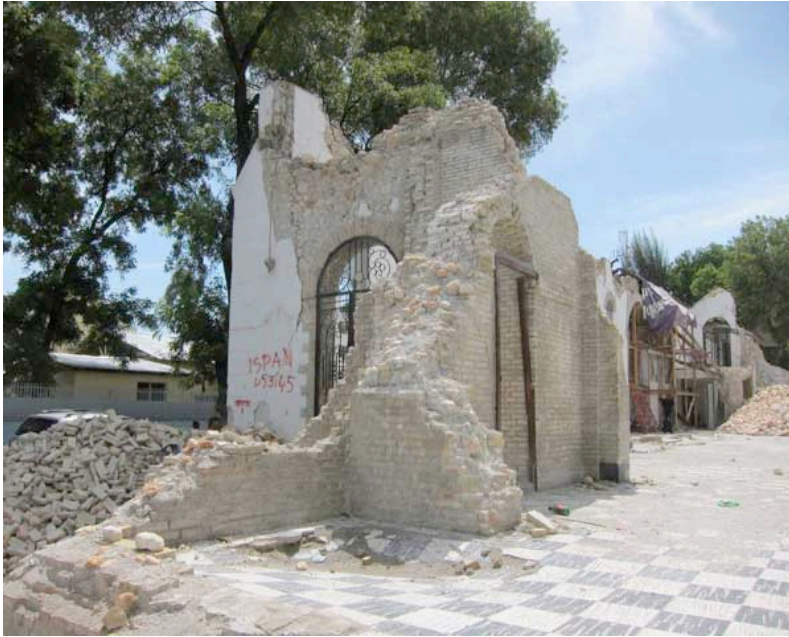
Puerta de entrada a la Catedral después del terremoto de enero del 2010

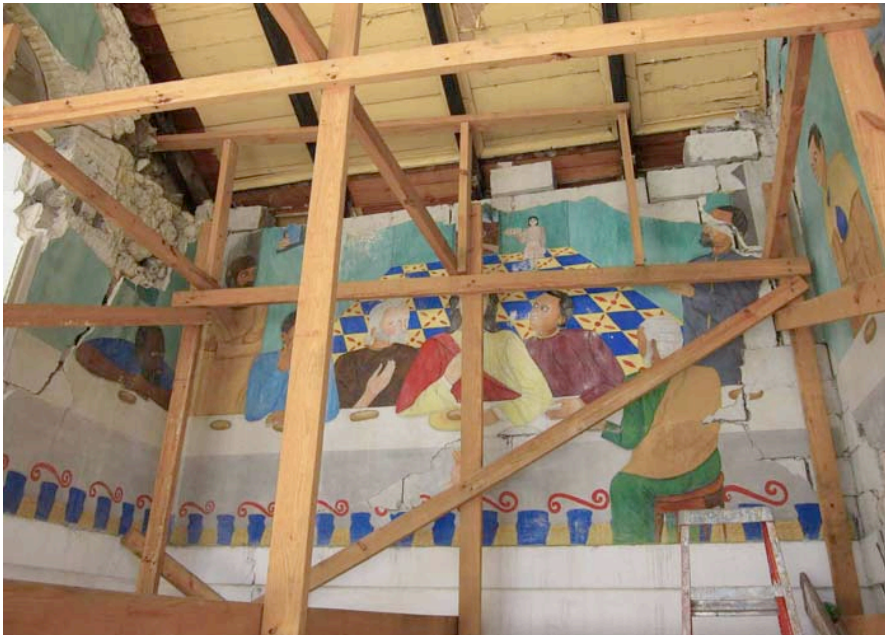
Las paredes de la catedral estaban construidas con rellenos de piedras, cal, cemento y arena. En sus esquinas y aperturas estaban reforzadas con ladrillos. Las paredes estaban revestidas por mortero aplicado en forma despareja y sobre ellos las pinturas. Tras el terremoto, los muros y sus pinturas quedaron fragmentados, perforados, dislocados, con los ladrillos expuestos, y múltiples grietas en el mortero.

Las rajaduras de las paredes, con aberturas de hasta 8 cm, atravesaron las pinturas en forma horizontal, vertical y en diagonal. El techo y sus pilastras, a excepción de una pequeña parte en el transepto norte, se desplomaron completamente sobre el piso de la nave central. Un pequeño triángulo, con algunas figuras pintadas lavadas por las lluvias tropicales, fue lo único que quedó del deslumbrante ábside.

"La Ultima Cena" de Philomé Obin después del terremoto

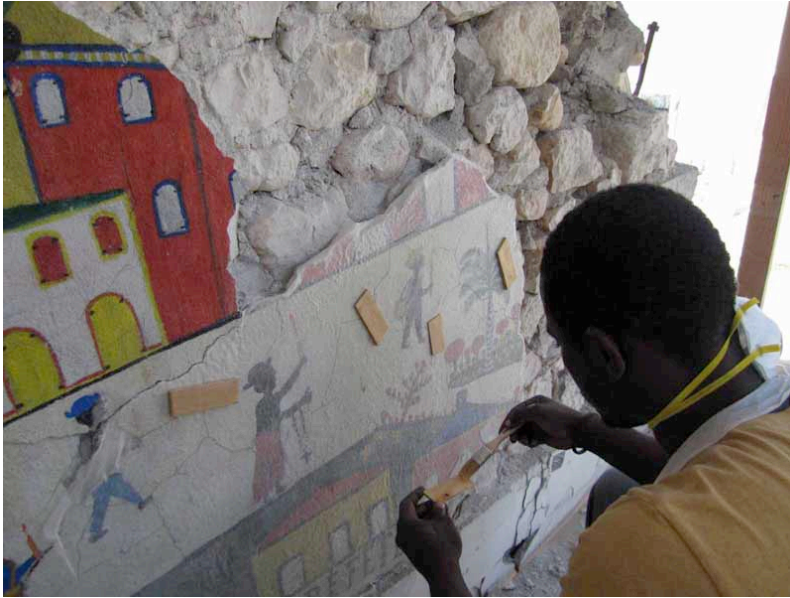
Poniendo la protección con gasa de algodón y B-72

El trabajo comenzó con la "Procesión Nativa", por ser el más accesible de los tres. La protección con la gasa de algodón se adhirió con Cycloclodane, luego se reemplazó este material por la resina Acryloid B-72 diluida en acetona. La aplicación del Cycloclodane resultaba muy compleja para los asistentes y por otro lado el producto se sublimaba demasiado rápido debido a las altas temperaturas del lugar, lo cual hacía peligrar la estabilidad de la protección. "La Última Cena", en el transepto norte, fue el último de los murales a retirar ya que el mortero era muy fino y estaba muy firmemente sujeto a una pared de ladrillo de concreto. Los fragmentos

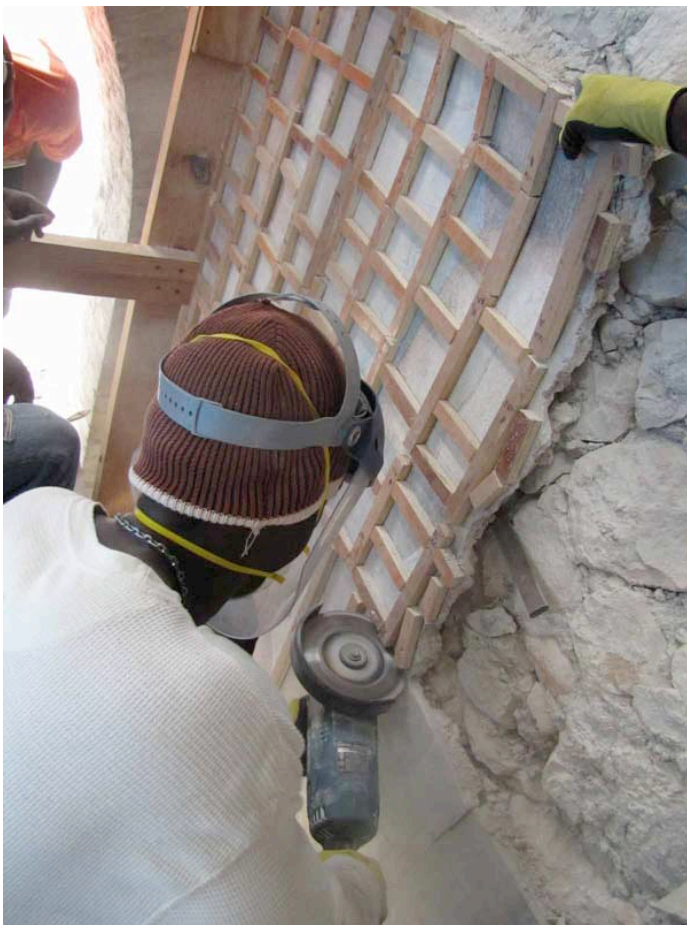
Realizando cortes en los fragmentos de mural con la amoladora

Los artistas realizaron dibujos de los murales y por encima les dibujaron una grilla codificada con letras y números. Este sistema permite ubicar los fragmentos de mural extraídos. Previamente a la extracción, los murales se dividieron con tiza respetando en lo posible las figuras y las grietas producidas por el sismo. Cada una de estas secciones fue fotografiada con una etiqueta con el número y las letras correspondientes a los diagramas. Las pinturas se protegieron adhiriendo una gasa de algodón a su superficie. Utilizando una amoladora y una sierra de diamante, se realizaron cortes en las divisiones ya establecidas. También se cincelaron las grietas para separar la sección del resto del muro. Por encima de una de estas secciones se aplicó un armazón temporario, una grilla de trama abierta en madera adherida con Acryloid B-72. Para separar el mortero de la pared se comenzó por cincelar primero los bordes con espátulas y hojas de sierra muy cortas y de espesor muy fino. A medida que se avanzaba en la separación se introducían cinceles más largos y gruesos diseñados especialmente para este fin. El mortero se encontraba sujeto muy firmemente a los ladrillos de concreto, y en otras áreas de la misma pared completamente separado de la misma. Por lo tanto el método de retiro se fue adaptando en cada mural. En muchos casos los fragmentos salían con pedazos de ladrillos o cascotes.

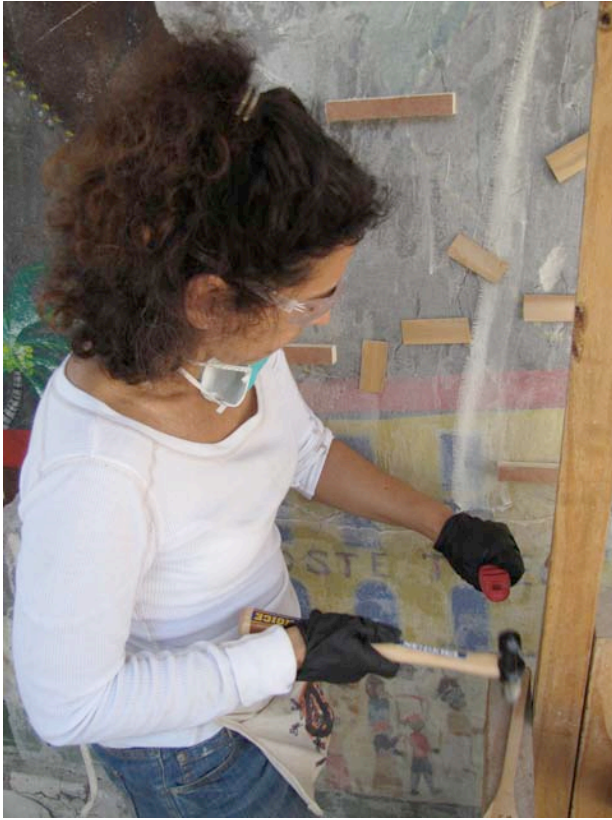
Viviana Dominguez cincelando las grietas para separar el fragmento a retirar

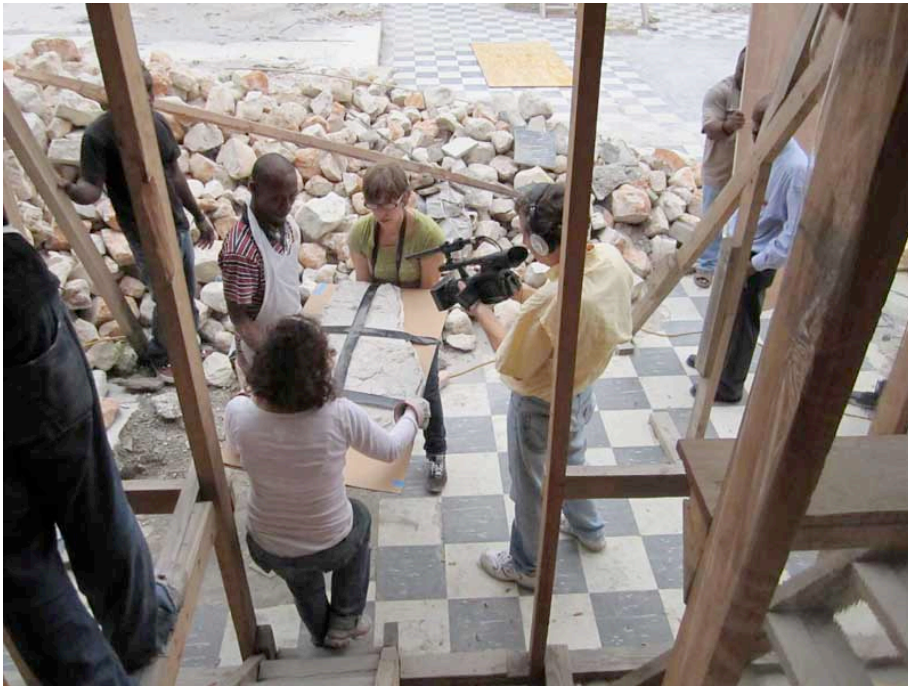
Viviana Dominguez y Rosa Lowinger bajando uno de los fragmentos del mural

se bajaron en bandejas muy livianas hechas de cartón y se colocaron en mesas para consolidar el mortero por el reverso. Con una amoladora se emparejó la capa de mortero. Las grietas más finas se consolidaron con B-72 diluido en acetona, y las grietas más abiertas con una mezcla de acetona y el polvo del mismo mortero original. También hubo que reforzar con mezclas de mortero las capas más delgadas y los vanos (producidos al remover los restos de piedras). Estos fragmentos se colocan en bandejas de madera forradas con espuma de polietileno (charcoal foam), fabricadas por los carpinteros del proyecto, para su traslado de la iglesia al Centro de Recuperación Patrimonial Haitiano. Estos fragmentos se encuentran almacenados en contenedores hasta que se realice la segunda etapa del trabajo que consiste en su rearmado. Debido a la falta de control de clima en el interior de los contenedores, y para evitar el crecimiento de hongos y problemas de reversibilidad de la resina acrílica, se retiraron la gasa y la grilla de madera.

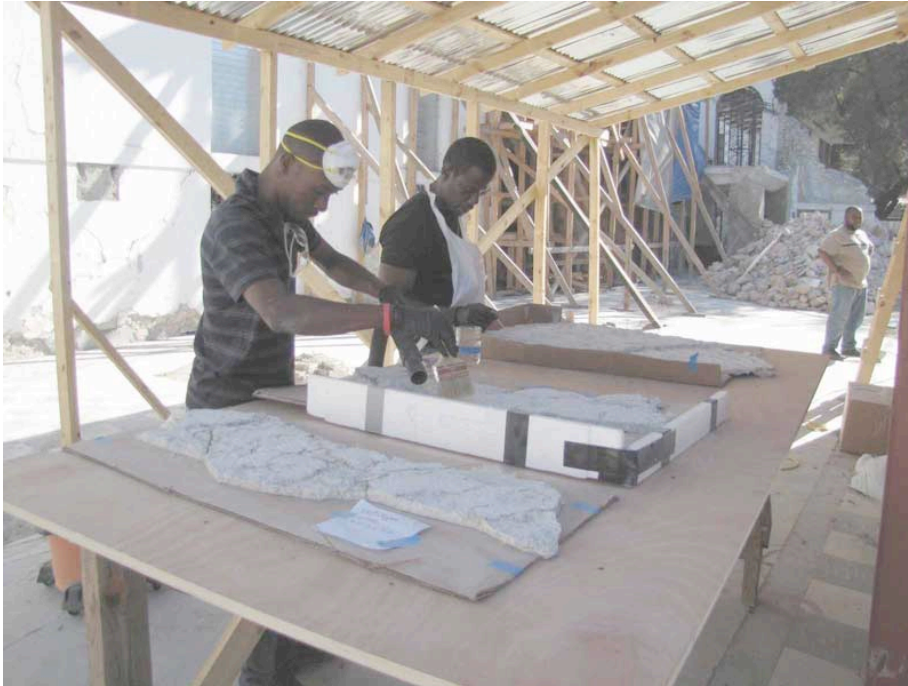
Los asistentes Junior Norelus y Junior Racine consolidante la capa de mortero con B-72

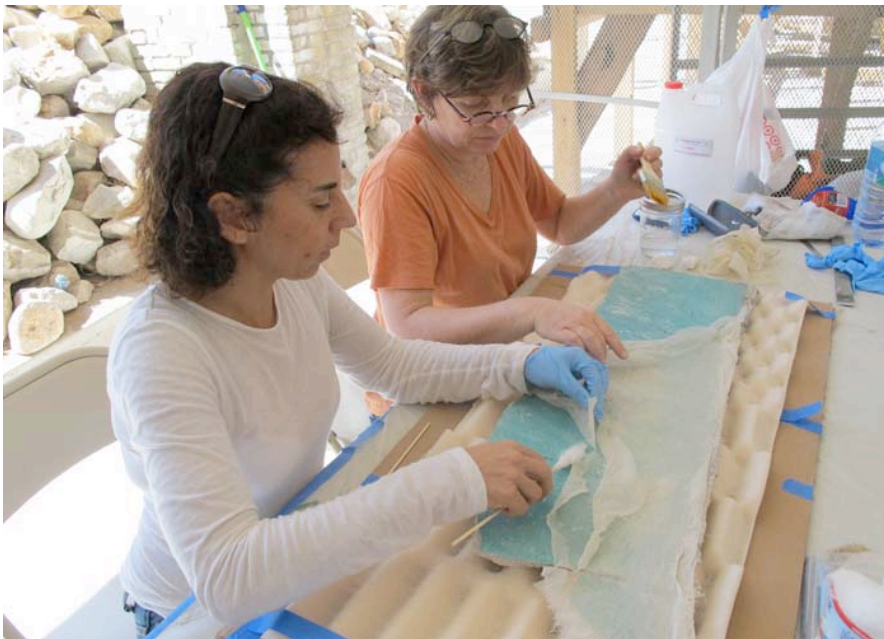
Viviana Dominguez y Rosa Lowinger retirando la gasa de algodón
