Serie Patrimonial de Casonas Italianizantes, Angaco - San Juan – Argentina

RESULTADO: SERIE PATRIMONIAL DE CASONAS ITALIANIZANTES

IDENTIFICACIÓN DE PATOLOGÍAS

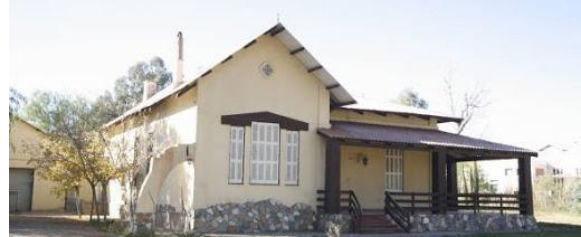
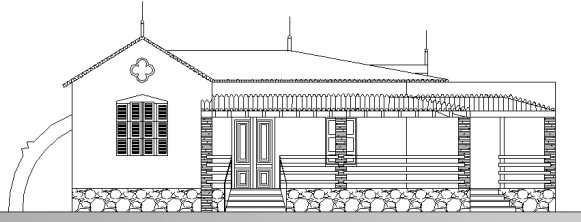
Vivienda Paviolo

Imágenes representativas:				La vivienda esta compuesta por un estar comedor, 3 dormitorios, un cuarto de huespedes, un baño, cocina, lavandería, comedor diario, cuarto de costura, y una galería orientada al sur y al oeste, que fue realizada posteriormente.			Estilo eclectico italianizante. La casa esta organizada respecto de un eje central. Existe una marcada division entre zonas sociales y privadas unidas por un eje que se usa como circulación. Podemos distinguir que la vivienda esta conformada por un basamento, desarrollo y coronamiento.			La casa se encuentra sobre un basamento de piedra para combatir el salitre tipico del suelo de Angaco. La vivienda es integramente de ladrillo, con estructura de hormigon armado, los techos estan realizados en tiranteria de madera de pinotea, estan separadas del cielorraso y la cubierta es de chapa ondulada. Esta solucion es típica de la época en que se construyo la casa.

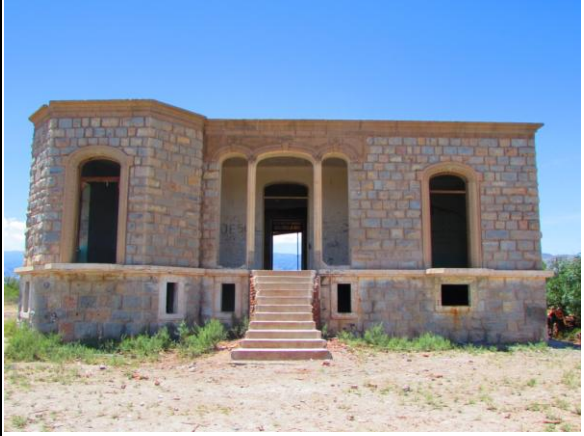
Chalet Campodónico

Es una casa de dos plantas, la parte superior está conformada por 5 habitaciones, cocina, un gran comedor, hall de entrada y galerías en la parte trasera de la vivienda. En la parte inferior había depósitos, dormitorios, cocina, servicio y parte para establos.		Buschiazzi apela a un lenguaje no tan abiertamente clásico, introduciendo variantes como el arco de tres puntos en el hall de acceso, el volumen saliente del dormitorio principal que rompe con la simetría de la fachada principal, el gran énfasis del uso de la piedra que llega a opacar la ornamentación de las cornisas.		La estructura del edificio es de ladrillo y piedra. Utiliza un sistema cerrado y universal establecido por la Escuela de Bellas Artes. La casa se construyó con piedra del Pie de Palo. El piso es de granito y las telas que tapizaban las paredes fueron traídas de Venecia. Debajo de la losa del piso inferior estaban las instalaciones cloacales, con caños que trajeron de Inglaterra al igual que el tanque de agua.

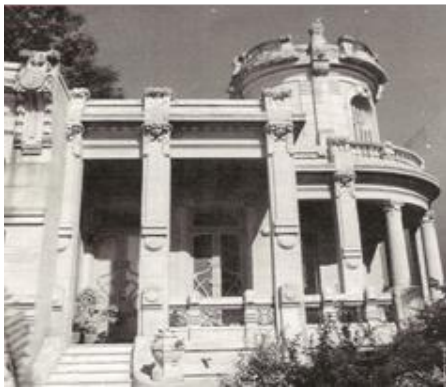
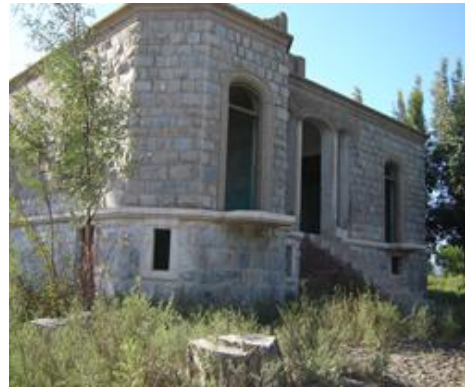
La tipología de Petit Hotel:

En esencia, es una vivienda implantada en un lote con diversas características, desarrolladas en dos o tres plantas. Planta baja sobre elevada y generalmente con entresuelo, con receso o no sobre la calle y con jardín delantero en algunos casos. O rodeado de jardín cuando el lote lo permite.

Los ámbitos de recepción ocupan gran parte de la planta baja, como expresión de una forma de vida y de la importancia social de los dueños, y se abren hacia la calle por medio de grandes ventanales y balcones, expresando el carácter extrovertido de la vivienda.

En planta baja y a través de ingreso se da la secuencia zaguán-vestíbulo o hall, en el que arranca una importante escalera, y ámbitos de recepción donde se define el espacio del hall o vestíbulo como elemento organizador de circulación o enlace, tanto del primer piso a través de la escalera, como de la zona de recepción y de servicios.

Los salones, escritorio, comedor, etc. están relacionados entre sí porque pueden conectarse cuando se desea, constituyendo en ocasiones en una unidad espacial. El sector de servicios está claramente separado por ingresos y circulaciones diferentes.

En planta baja se da el acceso de vehículos, que cuando el lote lo permite, es independiente del ingreso principal y en otros casos coinciden, pero luego se separan claramente y el sector servicio con cocina, despensa, etc. ocupa la parte posterior. En otros ocupa el subsuelo, conectado a través de un montacargas con el comedor en planta baja.

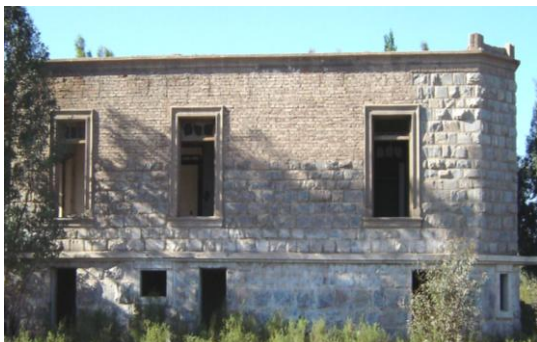
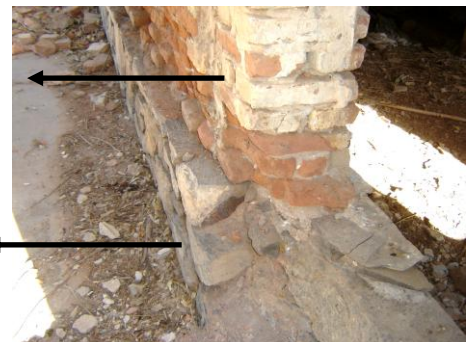
Mamposterías

La patología más significativa que podemos destacar de los muros es la humedad propia del tipo de terreno de la zona y el descuido en que se encuentra la vivienda. Se detectó una cuidadosa terminación en la fachada principal, pero en sus laterales (como muestra la figura), los muros se terminaron con mampuestos de ladrillo. La mampostería es de un espesor de 80 cm., realizada en su mayoría en piedra extraída de una cantera de la localidad de “La Laja”.

La vivienda no posee estructura de hormigón armado, pero en la parte posterior existen construcciones realizadas en mampostería de ladrillo. La que no sigue con la técnica y topologías originales.

Ladrillo común

Piedra adherida con hormigón

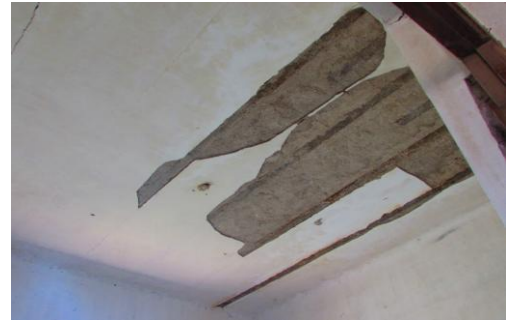
Techos

Realizados con una técnica y materiales innovadores para la época. Se trata de rieles (perfiles doble T). La principal problemática es el óxido producido por la humedad. Rieles de la habitación contigua que apoyan en esta con una Superposición aproximadamente un metro.

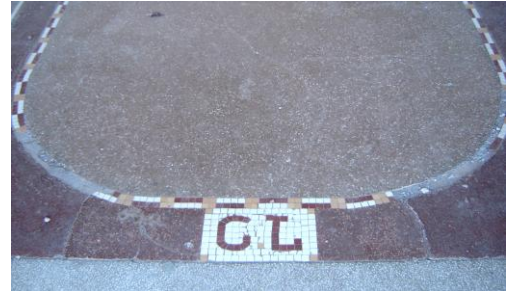
Pisos

Están realizados en granito en grandes placas, Se encuentran bastante bien conservados, a pesar de su abandono. No existen zócalos en toda la vivienda pero si se observan huellas de su antigua existencia.

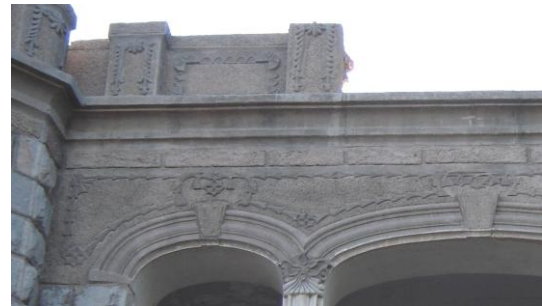
Cornisas y molduras

De mucho interés estético y tecnológico, en un estado de conservación regular producto de sismos de gran magnitud. Están realizadas en hormigón con un claro estilo ecléctico italianizante.

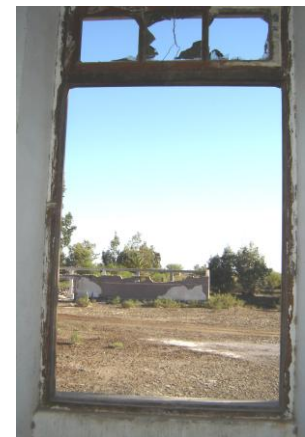
Carpintería

Los marcos de las aberturas se encuentran totalmente deteriorados por la corrosión. Las hojas fueron saqueadas en su totalidad existen solo registros vagos de su apariencia original. Solo quedan algunas puertas de hierro fundido en el sector de servicio.
