## **FOTOGRAMETRÍA DE BAJO COSTO PARA RELEVAMIENTO DE EDIFICIOS DE VALOR PATRIMONIAL**

**Gea G.; Gea S.**

Facultad de Ingeniería, Instituto de Ingeniería Civil y Medio Ambiente de Salta (ICMASa), Consejo de Investigación, Universidad Nacional de Salta.  
Av. Bolivia 5150 - Salta, Argentina  
e-mail: gabriel\_gea@yahoo.com - geas@unsa.edu.ar

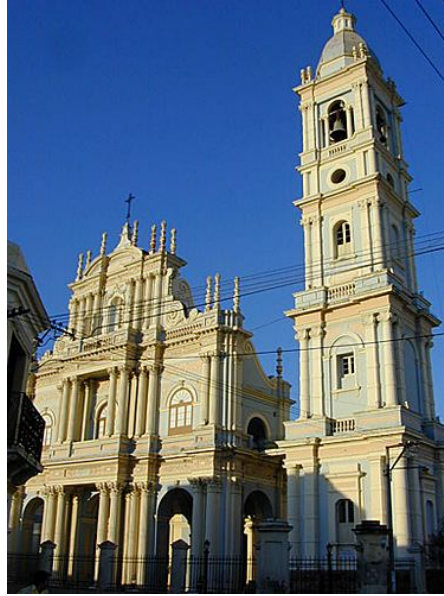
**Figura 1. Fachada de la Iglesia de Nuestra Señora de la Candelaria de la Viña**

La Iglesia de Nuestra Señora de la Candelaria de la Viña, ubicada en la ciudad de Salta, Argentina es una imponente obra, de línea italianizante y la torre exenta, proyectada por el maestro italiano Francisco Righetti, fue terminada en 1908 conjuntamente con la refacción de la fachada (Figura 1). En 1886, durante la epidemia de cólera, se utilizó como hospital.

La planta es de cruz latina, con tres naves y crucero acentuado con ábsides en semicírculo, idénticos al del ábside central, precedido de un profundo presbiterio que incluye el altar mayor y comunica lateralmente con la sacristía y dependencias interiores. Las naves laterales de menor altura que la nave central de bóveda de cañón corrido, permiten la entrada de luz. Este conjunto es coronado por tres semi-cúpulas azulejadas, engarzando la cúpula central con linterna. La fachada se plantea en tres cuerpos, el último de los cuales se aligera en los laterales con volutas y pináculos que engarzan el remate con la nave central [1].

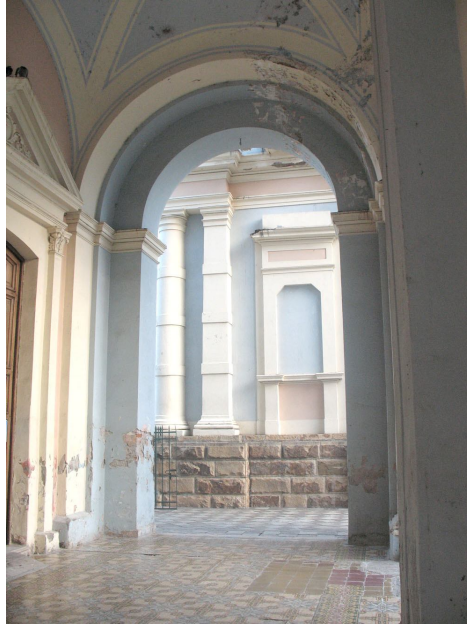
**Figura 2. Primer caso de aplicación: Arco en el atrio**

Primeramente se trabajó en un sector en donde es posible tomar las medidas para control. A los fines de corroborar la calidad de los datos obtenidos se relevó con estación total y cinta puntos característicos de un arco en un sector de la iglesia (Figura 2).

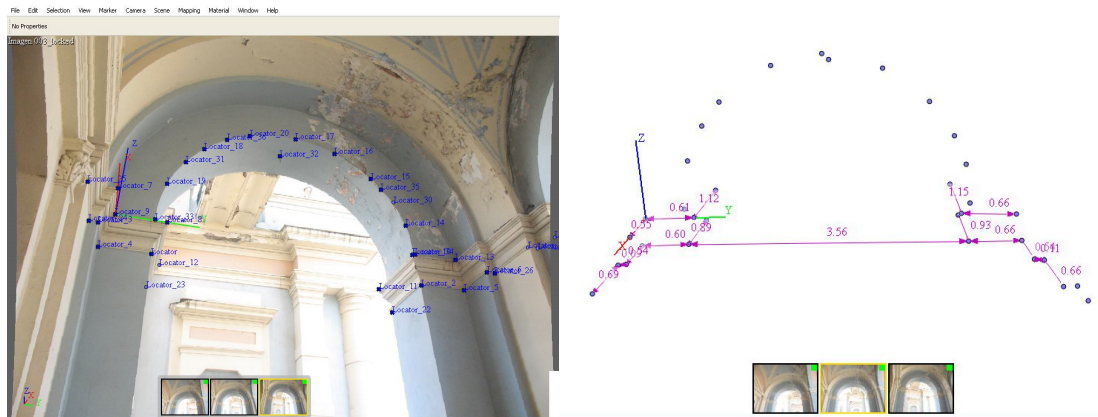
**Figura 4. Puntos de control y medidas obtenidas de fotografías**

A continuación dichas imágenes se procesan en ImageModeler, obteniendo la calibración necesaria con 10 puntos de control en este caso y con algunas restricciones ingresadas en cotas y en ángulos rectos permitidas por el programa (Figura 4). El resultado de la calibración da un residual máximo de 0.67 píxel y un residual mínimo de 0.1.

Posteriormente se ingresan los marcadores necesarios para poder determinar la curvatura del arco relevado, y a su vez controlar las medidas relevadas con las obtenidas de las fotografías por software.

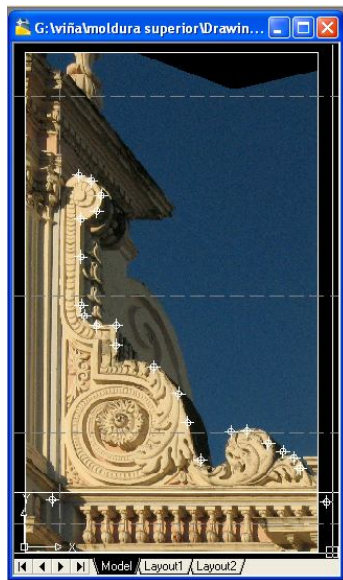
**Figura 7. Sobredibujado (Overlay) de detalles en CAD sobre foto ortorrectificada**

Seguidamente se determinaron puntos de trabajo que no se utilizan para la calibración, pero que son requeridos para verificar la calidad de la calibración y determinar puntos de trabajo para la construcción de objetos 3D necesarios, o simplemente para exportarlos y utilizarlos en otra aplicación CAD. Para este caso se crea un prisma el cual tiene dos de las caras paralelas al plano de la moldura de interés. De esta manera el software construye una foto plana u ortofoto, que es exportada y a partir de allí se puede construir un plano de detalle del sector (Figura 7).

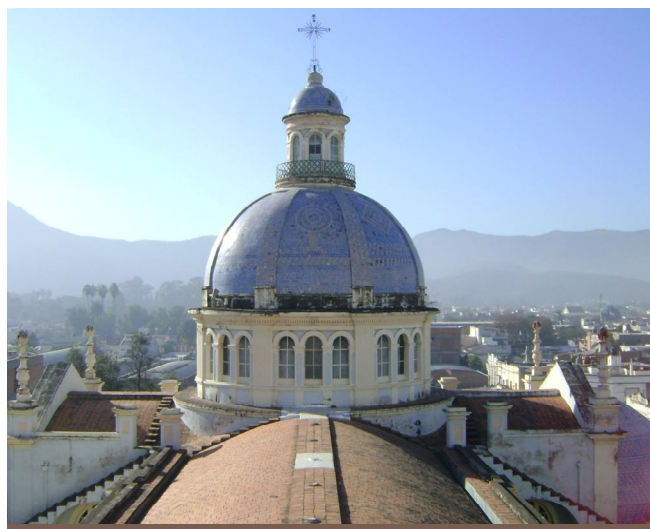
**Figura 8. Vista de la cúpula desde la bóveda del techo de la iglesia**

La cúpula de la iglesia es un sector que por las dificultades de accesibilidad aún no tiene ninguna documentación de relevamiento, por lo tanto se desconoce las características de la curvatura de la misma (Figura 8).

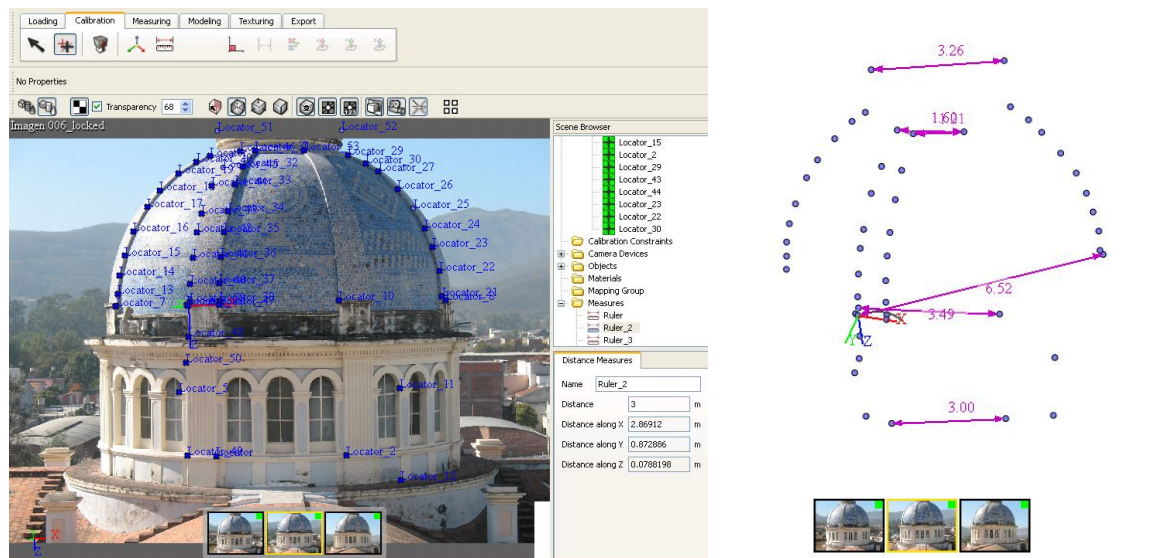
**Figura 9. Puntos de control y medidas obtenidas a partir de fotografías de la cúpula**

Se realizó para ello un relevamiento fotográfico con tres imágenes dispuestas a un ángulo máximo determinado por las limitaciones de espacio del lugar de las tomas, que es la cubierta del edificio. Luego se determinaron los puntos para la calibración y la misma se obtuvo con ocho y con residuales de 0.07 a 0.36. A continuación se agregaron los puntos necesarios para determinar la curvatura de la cúpula, siguiendo aristas perfectamente visibles en las tres fotografías.

Partiendo de datos relevados a nivel del basamento de la cúpula, e insertados como valores conocidos en el programa utilizado, se consultaron otras medidas a los fines de poder obtener las características geométricas de la cúpula, tanto en planta como en elevación (Figura 9).

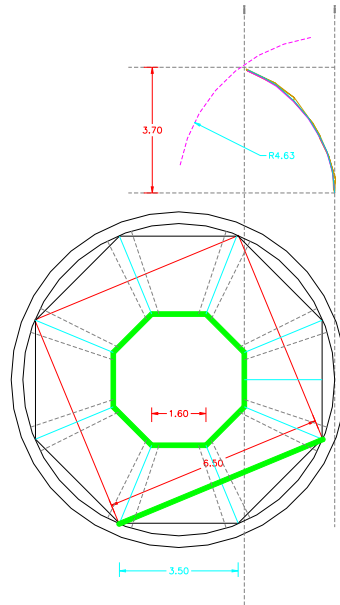
**Figura 10. Reconstrucción de la geometría de la cúpula en CAD**

A partir de las medidas obtenidas, se importaron los puntos relevados a un programa CAD. Incorporando dichos puntos y con las medidas obtenidas del programa, se construyó la geometría de la planta de la cúpula, y superponiendo los 3 relevamientos de los arcos se obtuvo la curvatura con un error aproximado de hasta 1.5 % (Figura 10).
