RESCATE DE LA VIVIENDA KUESTER EN PICO TRUNCADO: PATRIMONIO URBANO EN EL NORESTE DE SANTA CRUZ

DESCRIPCIÓN DEL EDIFICIO

Para poder desarrollar, en el orden arquitectónico, el Proyecto de Restauración, Puesta en valor y Refuncionalización de la Vivienda Kuester, se ha redactado un Proyecto de tipo institucional enmarcado en un Programa de Vinculación y Transferencia de la UNPA en proceso de elaboración y denominado "Recuperación del Patrimonio Cultural en relación a las actividades del Doctor Kuester en la localidad de Pico Truncado". El proyecto arquitectónico de restauración, refuncionalización y puesta en valor atenderá a que el inmueble pueda ser destinado a cumplir servicios de información y atención primaria en el área de la salud como, por ejemplo, Centro de Vacunación.

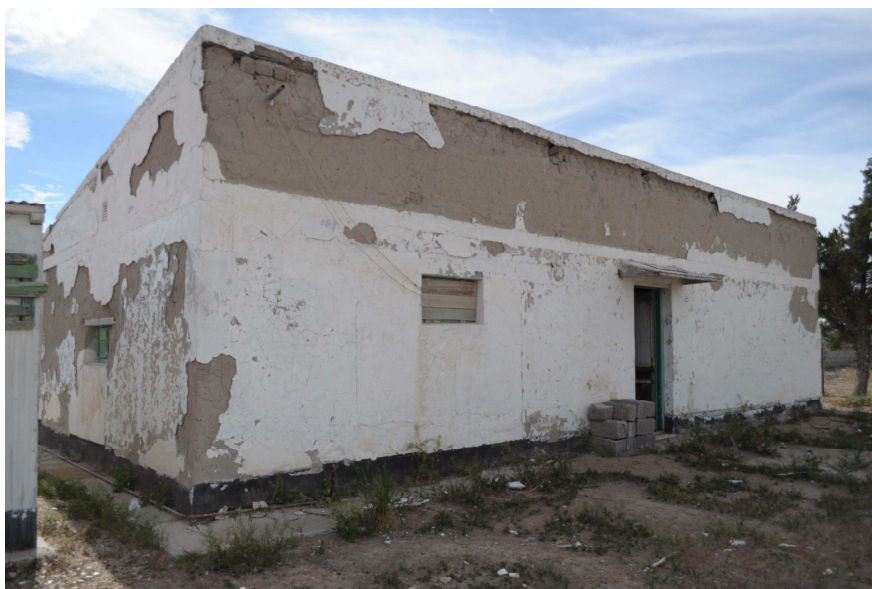
Vista noreste Vivienda Kuester

Tres son las construcciones que allí se encuentran: un galpón como depósito, una cisterna para almacenar el agua potable y la vivienda. Ésta cubre unos 66 m² y contiene seis locales: un hall de ingreso comunicado directamente con la cocina y por medio de puertas hacia ambos lados: a la izquierda comunica con una habitación y un baño y a la derecha con el consultorio y el dormitorio. Se construyó en adobe reforzado con coirón -una especie herbácea de la zona que le brinda mayor adherencia a esta técnica constructiva de tierra- todo el contorno murario y las divisiones principales en cada uno de los locales. La división practicada entre el ingreso y la cocina se calcula que ha sido posterior, pues se realizó en bloques de cemento lo que ha generado la aparición de fisuras en las paredes que delimitan la habitación y el consultorio como consecuencia de las diferencias de dilatación y contracción de los distintos materiales empleados. La cubierta es de chapa metálica acanalada a una sola pendiente, la estructura sostén de la misma es de madera, el cielorraso es de paneles tipo hardboard, los pisos son de listones de madera salvo en el baño donde se empleó mosaico granítico. Los revoques son de barro pintados a la cal en el exterior y de distintos colores en el interior. Cuenta con instalación eléctrica, de gas y de agua fría y la carpintería es de madera.

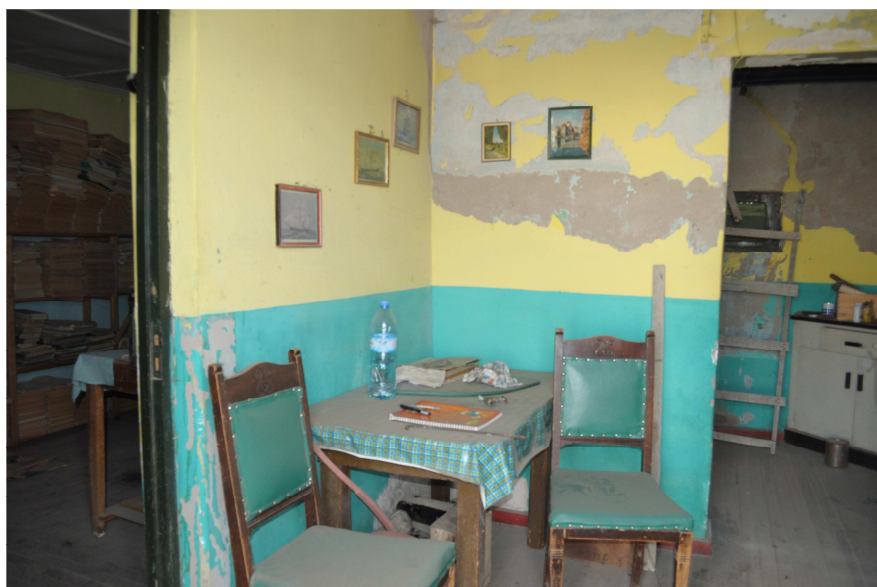
Hall de ingreso Vivienda Kuester

Una revisión preliminar de los datos obtenidos, muestra que la intervención que se realice deberá proceder al recambio de los muros de bloques de cemento por muros de adobe, material también a emplear en caso de proyectarse ampliaciones al edificio original. Para ello, será necesario practicar un estudio más detallado del tipo de adobe que se usó originalmente. También será oportuno indagar el sistema estructural de basamento para reforzarlo en caso de ser apropiado. En general, los revoques existentes requieren ser retirados y realizados de nuevo así como las instalaciones de agua, gas y energía eléctrica. La carpintería puede ser restaurada en gran parte, así como los pisos y cielorrasos. La cubierta requiere un examen particular para detectar si allí está el origen de la humedad observada en el baño y en la habitación.
