EDIFICIOS ANTIGUOS, USOS NUEVOS. El caso del Jockey Club de La Plata

SEGUNDA PARTE: El caso del Jockey Club de La Plata.

1.4. ESTADO ACTUAL DEL EDIFICIO REFORMA UNIVERSITARIA

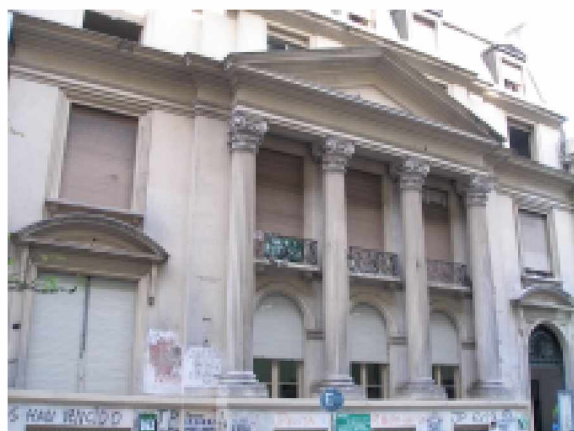
Figura 5: Fachada sobre calle 48.

Justamente, la construcción de la sede balnearia del Jockey Club en Punta Lara brindaba la posibilidad de una búsqueda compositiva nueva ya que se asociaba a un modo informal de vida y de uso del tiempo libre. Liemur habla de "experimentalismo modernista" refiriéndose al uso de vocablos (proas, barandas metálicas, mástiles, etc.) que este tipo de programa permitía y que en otras circunstancias fueron producto de expresiones modernistas "fuertes". Pero cuando se tuvo que ampliar la sede del Jockey Club en pleno centro de la ciudad, se volvió a optar por un clasicismo todavía más monumental que el anterior, que se observa en la fachada sobre la calle 48. Su autor, el Ing. Julio Barrios, propuso para dicha fachada un orden gigante con capitel doble, enmarcando los dos niveles principales, coronados por un frontis y dos niveles de menor altura que rematan el edificio (Fig. 5).

Su estado general puede definirse como regular, con problemas mayoritariamente en revestimientos de muro (roturas, desprendimientos, suciedad, graffitis, cartelera). Estas patologías se observan mayormente en el basamento, en contacto con el público. En la carpintería de madera se observa suciedad, con especial mención de las cortinas de enrollar del primer piso, que presentan roturas y deterioro, lo que impide su normal funcionamiento. Este problema afecta la iluminación natural en las aulas involucradas. La puerta de acceso y barandas de hierro evidencian también falta de mantenimiento adecuado.

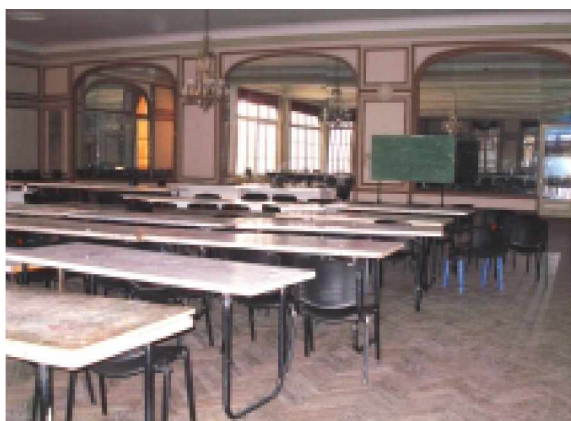
Figura 7: Salón de los espejos.

Gran salón, caracterizado por su ornamentación, lámparas y amplias superficies de espejos.

Su estado es regular. Se observan manchas aisladas de humedad, deterioros en revestimientos de muros; roturas, suciedad y falta de pintura en carpinterías de madera (especialmente persianas), y desgaste en el piso de parquet (Fig. 7).
