## **LA BASÍLICA DE PÁTZCUARO EN PÁTZCUARO, MÉXICO: SU INNOVADOR SISTEMA ESTRUCTURAL EN LA FACHADA Y CUBIERTA**

### **RESUMEN**

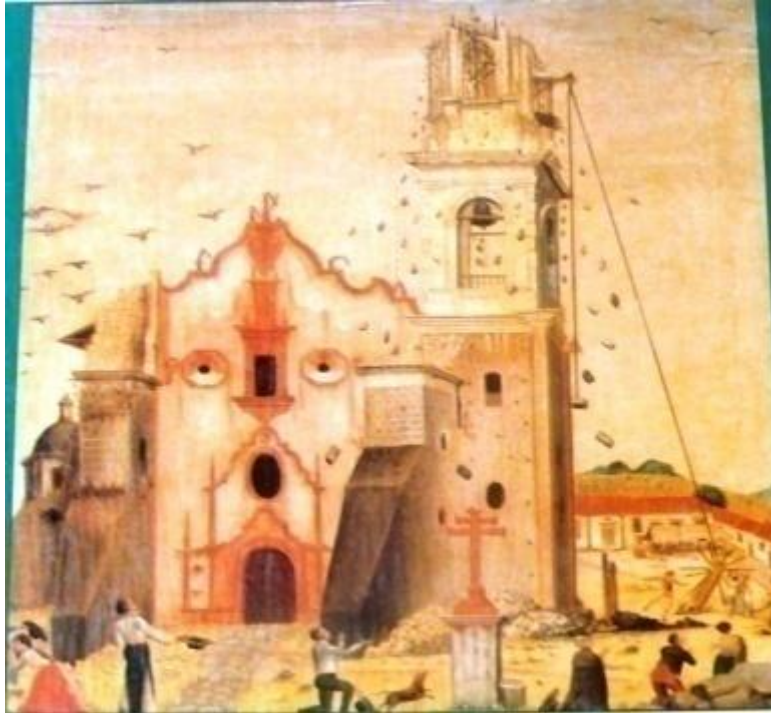
Fig. 3 El milagro de Pátzcuaro, exvoto anónimo, Museo Regional Michoacano, Instituto Nacional de Antropología e Historia.

uno de los testimonio que muestran una de las mayores modificaciones está plasmado fielmente en dicho exvoto, fig.3, en el cual se aprecia la portada barroca que en el S. XIX presentaba el edificio, en el reverso se ubica una descripción que muestra las modificaciones tanto en el ábside como en la fachada principal,[11] posteriormente en este mismo siglo y a raíz del impacto demoledor de este sismo, se integra la cubierta de madera y la portada principal, con lo cual concluye una serie de adecuaciones e integraciones tanto formales como estilísticas.

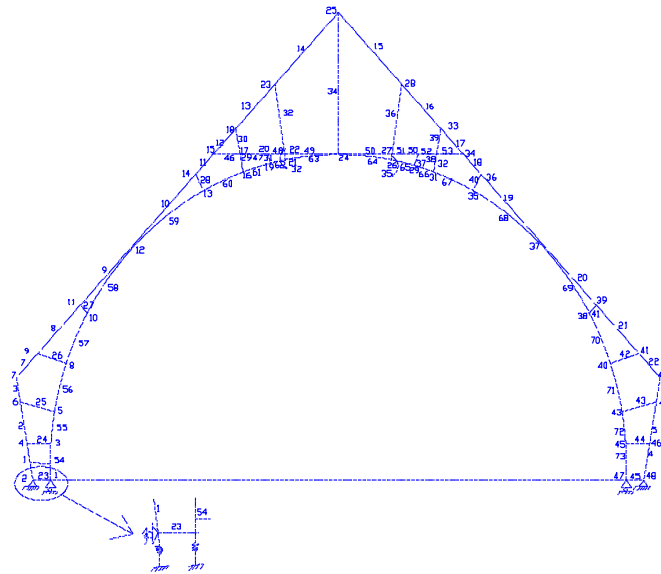
Fig. 7. Estructura de Madera, Francisco Méndez Flores.

En 1867 Winkler aplicando la ley de Hooke para la modelización de los soportes de las vías férreas utilizó la teoría de la viga sobre soportes elásticos,[17] criterio que se retoma para modelar las condiciones existentes en el apoyo de la cubierta, por lo que la estructuración de la basílica permitió su análisis bajo las siguientes consideraciones: la estructura de madera por sus características constructivas al ser piezas ensambladas permite considerarlas en el modelo analítico como elementos barra, fig. 7.

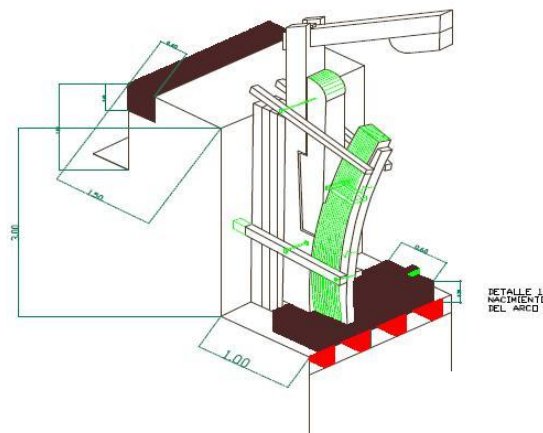
El modelo estructural de estas condiciones considera que la plantilla **NO** está apoyada de manera continua sobre el muro, si no que descansa sobre tramos de madera, fig. 8

Fig. 8 Disposición de la estructura de madera mostrando aisladores del tipo elástico. Francisco Méndez Flores.

A manera de conclusión se puede manifestar que la estabilidad de la basílica es debida a la colocación de una estructura de madera que por sus características geométricas y constructivas es capaz de disipar energía producto de los sismos, ya que las anteriores cubiertas manifestaron una recurrencia de colapsos, esta característica dinámica se lograron con la adecuación de los apoyos de la estructura de madera y la corona de los muros, al presentar una discontinuidad, que en una caracterización estructural se asemejan a unos apoyos elásticos del tipo Winkler, concepto este de un alto refinamiento contemporáneo, cuyo valor se incrementa al adecuarse desde el S. XIX a un edificio histórico, además que para complementar la optimización de la respuesta de la estructura ante cargas accidentales, es alcanzada mediante la corriente estilística del momento histórico con la sobreposición de una fachada de estilo neoclásica, capaz de limitar los desplazamientos horizontales. Por lo que la singularidad de la basílica se presenta en una extraordinaria cubierta de madera y una fachada que participa en forma singular al buen funcionamiento y permanencia del edificio.
