ORNAMENTACIÓN DE LAS FACHADAS DEL MUSEO DE CIENCIAS NATURALES DE LA PLATA (MLP)- Restauo y puesta en valor de murales, esculturas y decoraciones

Amor, Mariela Cristina.

Pro secretaría de Planeamiento, Obras y Servicios- Dirección General de Construcciones y Mantenimiento-Universidad Nacional de La Plata- Calle 51 n°696-Tel/fax: 0221-4227479/4227128
E-mail: marielamor@yahoo.com

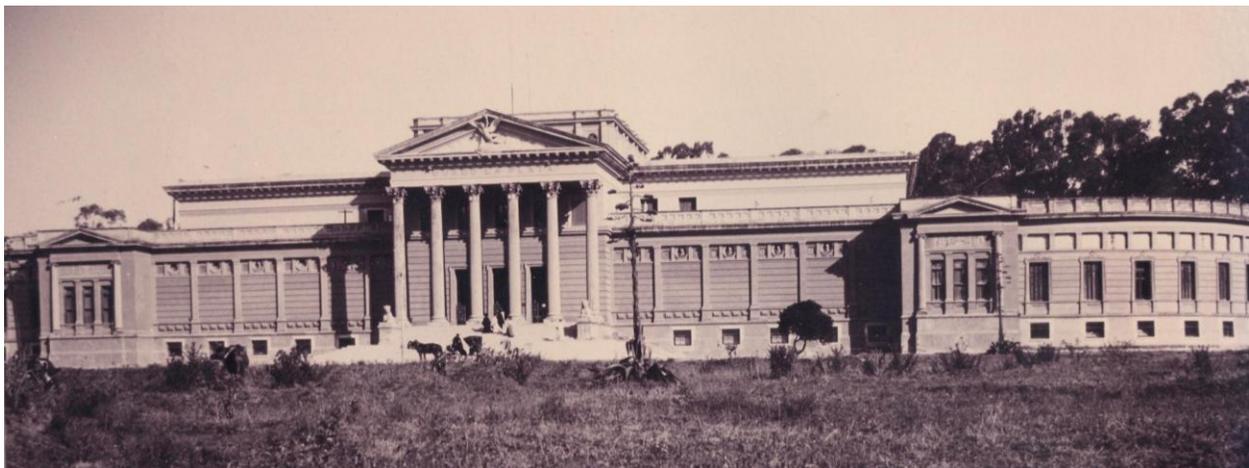
Fotografía 1. Fachada principal del Museo de Ciencias Naturales (circa 1890)

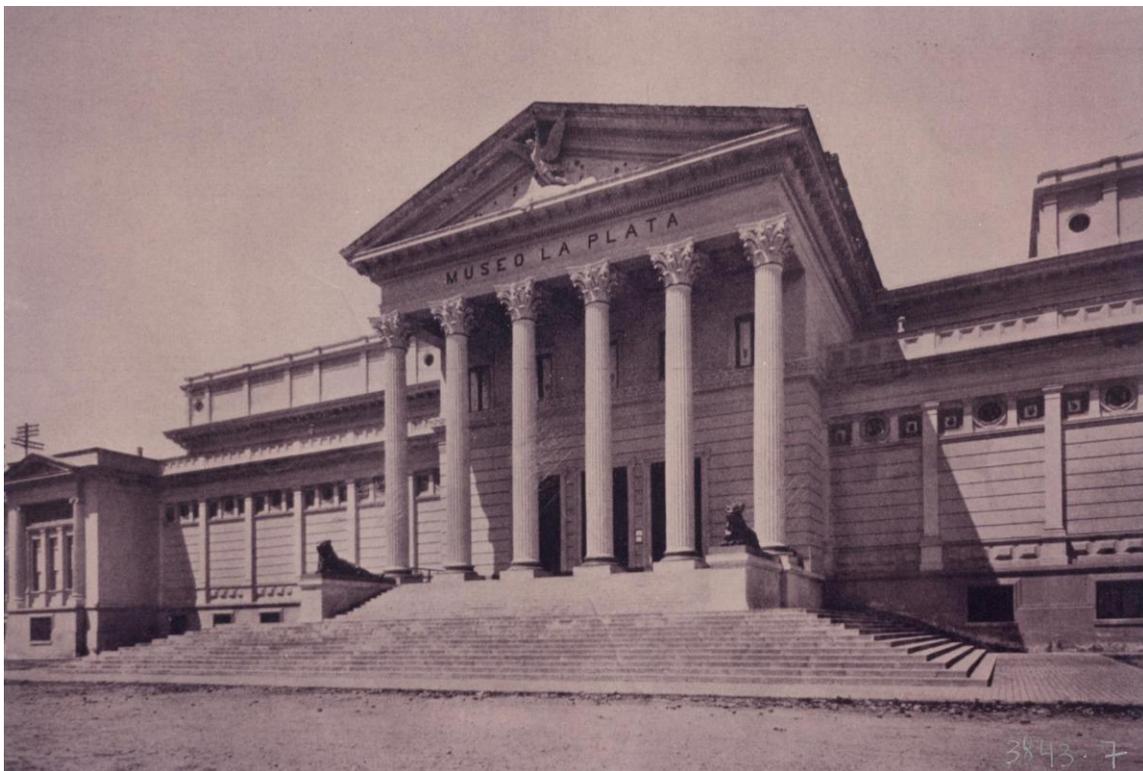
Fotografía 3. Acceso principal del MLP (circa 1930)

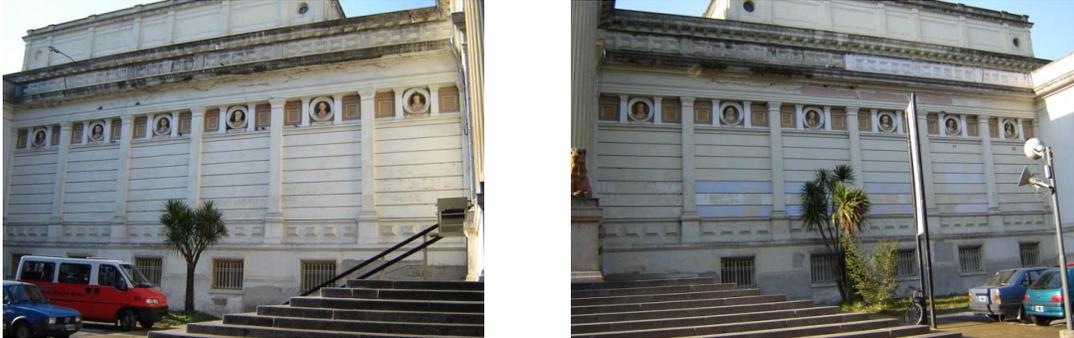
Fotografías 4 y 5. MLP- Sectores con hornacinas y bustos (relevamiento 2009)

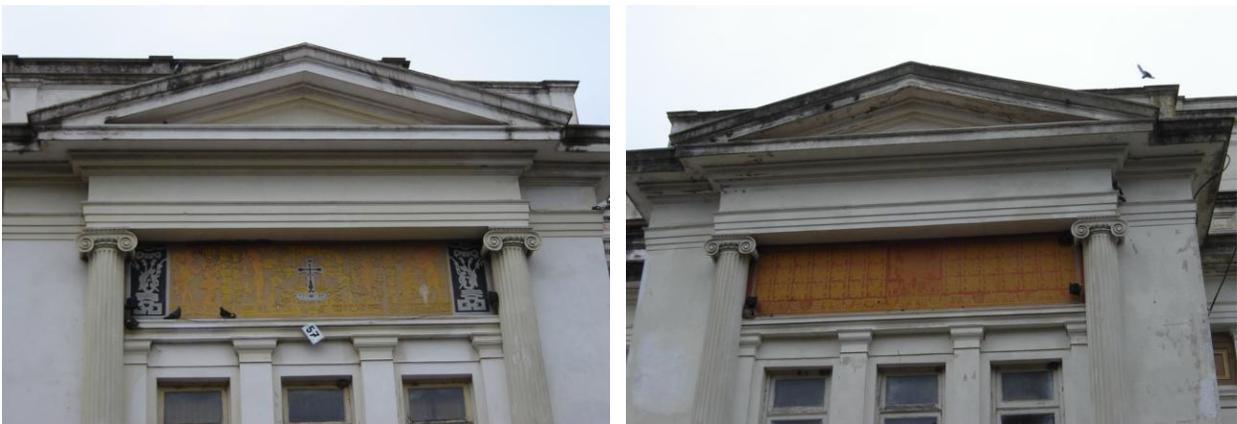
Estos paños pintados presentaban degradación superficial notable a simple vista, suciedad, repintes, parches realizados en intervenciones anteriores, fisuras en el material fino y grueso, desprendimiento del material fino de su soporte grueso, sectores de material grueso disgregado y con falta de cohesión y adherencia. Esta degradación a nivel del soporte (grueso) ponía en riesgo la integridad de los motivos decorativos.

Fotografías 6 y 7. Paños esgrafiados – Tímpanos lateral izquierdo y derecho (relev. 2009)

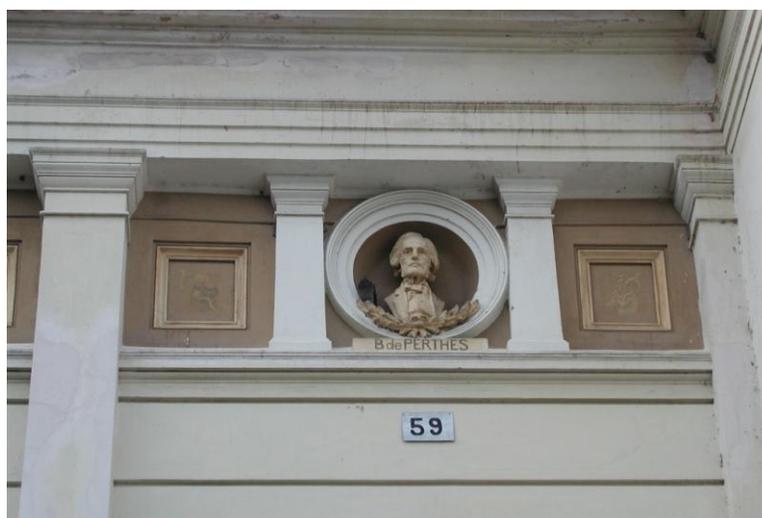
Fotografías 8-12 . Algunos bustos y un ejemplo de su ubicación en la fachada (2011)

Los bustos se presentaban cubiertos con varias capas de pintura. La aplicación de una pintura en alguna intervención anterior dificultaba la diferenciación y correcta visualización de texturas, volúmenes y detalles a distancia. La coloración clara de esta pintura no original modificaba la apariencia que tenían los bustos en la mayoría de las fotos históricas de archivo, en las que aparecían de color oscuro. Se observaba a simple vista degradación superficial, suciedad, fisuras y microfisuras, parches con materiales inadecuados, repintes realizados en intervenciones anteriores, algunos faltantes por desprendimiento de material (detalles de hojas, barba, etc).

En Bustos: se procedió a tomar un registro fotográfico inicial previo a la intervención. Se realizaron cateos de limpieza para verificar la remoción de las capas de pintura no original. La intervención comprende la consolidación de fisuras, verificación, remoción de material (no original) y reintegración con material símil al original en los sectores intervenidos anteriormente, sellado de fisuras para evitar el ingreso de agua y prevenir

futuras degradaciones, la integración de partes faltantes con material similar al original. Limpieza y remoción de capas de pintura no original. Reintegración de la capa pictórica en faltantes (lagunas) con materiales reversibles. Tratamiento de protección final con hidrorrepelente.

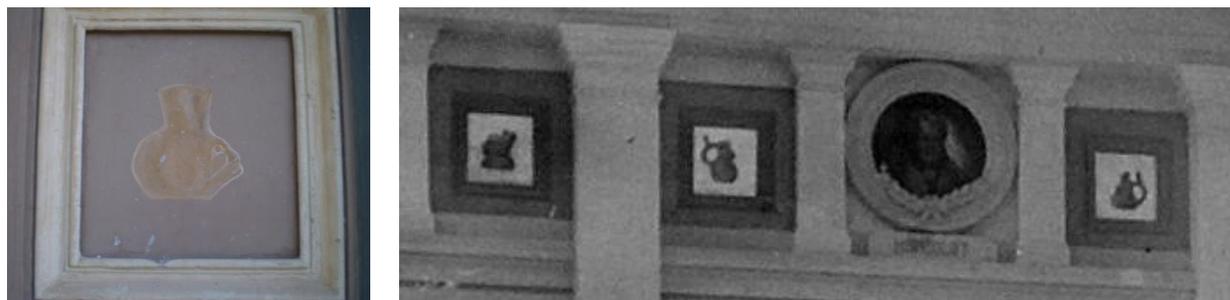
Estos murales han sufrido muchos repintes y los diseños originales quedaron ocultos bajo las sucesivas capas de pintura. Las pinturas presentaban una degradación superficial notable a simple vista, suciedad, parches y repintados realizados en intervenciones anteriores, fisuras en el material fino y grueso, desprendimiento del material fino de su soporte grueso. Esta degradación dificultaba la diferenciación y visualización de los motivos y colores decorativos a distancia. Asimismo se pudo verificar mediante fotografías históricas de archivo (en blanco y negro) que originalmente los fondos eran blancos y las molduras de recuadros de color oscuro y no como se presentaban actualmente (al tomar el registro fotográfico inicial). Esto se pudo confirmar en obra con cateos más profundos.

Fotografías 13-14. Paño mural (2011) y detalle de fotografía histórica (1921)

En pinturas murales: se realizó un registro fotográfico inicial de cada una de las pinturas con su ubicación en plano. Una vez realizado el relevamiento se procedió a la pre-consolidación de material fino con el soporte (grueso) de los murales que así lo requerían. Posteriormente se realizaron cateos de limpieza para tratar de recuperar la pintura original. Las pruebas se efectuaron con distintos solventes comúnmente utilizados en las limpiezas de restauración. La intervención a fin de recuperar la apariencia original de los murales comprende: la consolidación de fisuras y material flojo; la integración de partes faltantes con material similar al original; limpieza y remoción de capas de pintura no original, reintegración de la capa pictórica con materiales reversibles en sector de los fondos (blancos) y en sectores faltantes; repintado de marcos; tratamiento de protección final.

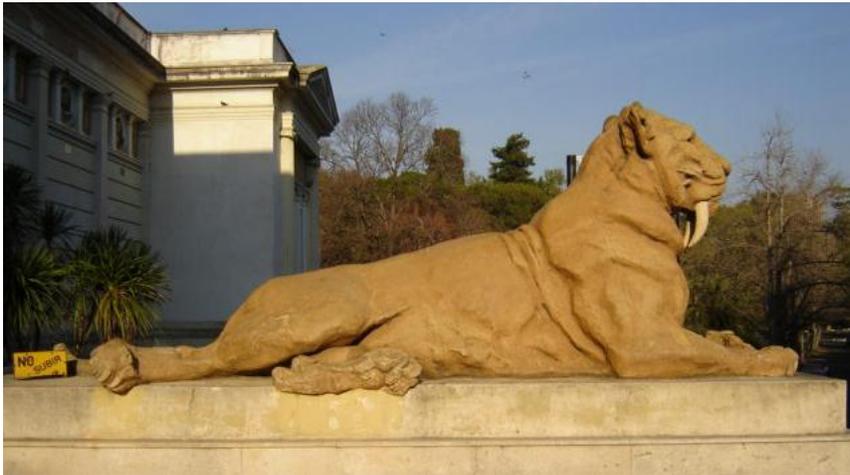
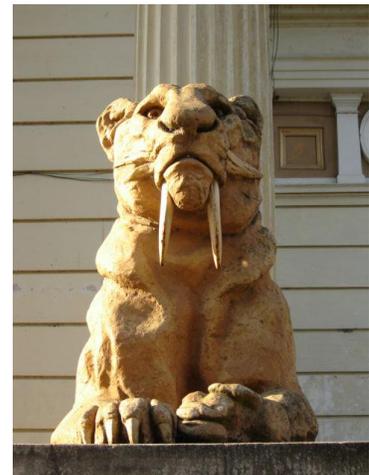
Las esculturas de los esmilodontes exponían patologías similares a la de los bustos. Se observaba suciedad superficial y estaban cubiertas con pinturas no originales, aparentemente pintura comercial de tipo al látex que ocultaba detalles y la textura del material original. También presentaban proliferación biológica en la superficie, en fisuras y en la base de apoyo. El material superficial mostraba fisuras y micro-fisuras, hierros de la estructura interior expuestos y con signos de corrosión, intervenciones anteriores con materiales incorrectos.

Fotografías 15-16. Esculturas esmilodontes (relevamiento 2011)

En esculturas de esmilodontes: se procedió a tomar un registro fotográfico inicial previo a la intervención. Se inspeccionaron y tomaron muestras para identificación de líquenes y otros microorganismos causantes de biodeterioro en las esculturas y bases de apoyo. Se realizaron cateos de limpieza para verificar la remoción de las capas de pintura no original. La intervención comprende: la limpieza y aplicación de biocidas para la eliminación de algas, musgos y líquenes existentes; la consolidación de fisuras, verificación, remoción de material no original y reintegración con material similar al original en los sectores intervenidos anteriormente; tratamiento de los hierros expuestos; sellado de las juntas y fisuras existentes para evitar el ingreso de agua y prevenir futuras degradaciones; integración de partes faltantes con material similar al original; reintegración de la capa pictórica en faltantes con materiales reversibles y tratamiento de protección final con hidrorrepelente.

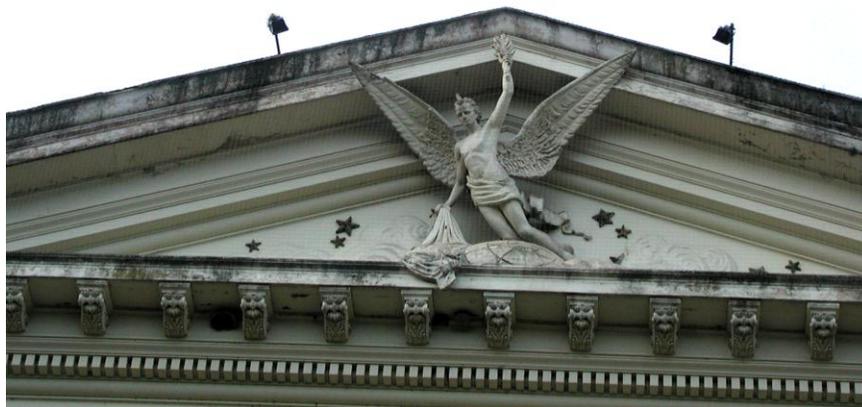
La cornisa superior, en el sector central en coincidencia con el acceso principal conforma un frontis triangular cuyo tímpano ha sido ornamentado con un grupo escultórico. Este grupo consiste en una representación alegórica: "...una figura femenina, que personifica a la Ciencia, procede a recoger el manto de la ignorancia que cubre el globo terráqueo, teniendo como fondo al cielo, con sus nubes y sus estrellas de primera magnitud" [4]. Realizado por Víctor de Pol [2].

Fotografía 17- "La Ciencia", conjunto escultórico del tímpano (relevamiento 2011)

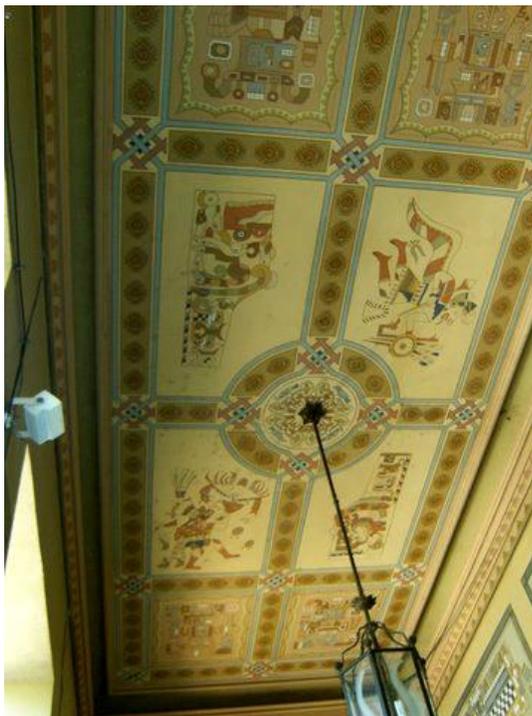
Este espacio tanto en muros como en el cielorraso está ornamentado con interpretaciones de motivos aztecas, mayas y de culturas peruanas precolombinas. El medallón que figura a ambos lados de la puerta (por razones estéticas es el mismo invertido) representa motivos mayas. En las guardas se observan motivos calendáricos según códices mejicanos [5].

Fotografía 18. Motivos ornamentales con iconografía americanistas (relevamiento 2009)
