EL PATIO NAZARÍ DE LA CASA ARANA

Arq. Vitalone, C.¹, Delgado, A.², Traversa, L.P.³, Márquez, S.⁴

3. LOS ELEMENTOS DEL PATIO NAZARÍ: CARACTERÍSTICAS, ENSAYOS Y PATOLOGÍAS

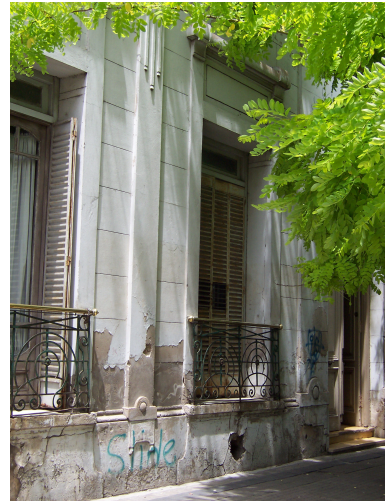
Figura 1. Plano de planta y corte, 1895. Lote 9.

En cuanto a la distribución, el plano de 1895 nos muestra que estaba resuelta siguiendo el mismo esquema “en atrio” que se conserva hasta hoy: la puerta sobre calle 49 se abría a un pequeño zaguán y éste a un *hall* que daba paso a las dos habitaciones al frente (por entonces, escritorio y sala de recibir); una segunda puerta impedía las visuales hacia el patio central en cuyo derredor se organizaba el resto de las habitaciones: a los costados, a lo largo de los ejes medianeros laterales, se ubicaban los dormitorios y la sala del comedor (en relación con la cocina y el baño principal) y al fondo se hallaba el área de servicio, comunicada con el patio posterior a través de un pasillo.

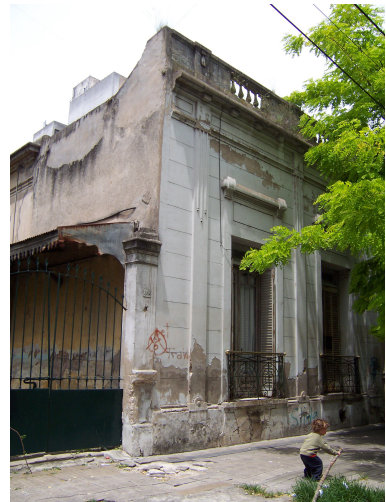
Figura 2. Plano de planta, 1925. Lote 9.

Este esquema sencillo permitiría introducir sin dificultad una **réplica a escala de partes del patio de los Leones de la Alhambra**, apenas corriendo de lugar las puertas de las habitaciones laterales para adecuar los paños de mampostería a las dimensiones impuestas por los paneles de yeso ornamentados de medida preestablecida y el “ritmo” visual de las dos hileras de columnas. A ello se sumó el cubrimiento mediante una claraboya de estructura de hierro y vidrios traslúcidos en la parte superior, de la que pende el *vitreaux* coloreado que queda a la vista del visitante. El proceso de remodelación y decoración fue aprovechado para reubicar el comedor lateral en el área de servicios posterior, a lo que seguiría la ampliación de las dependencias hacia el sector de cocheras y caballerizas que muestra el plano de empadronamiento de 1925.

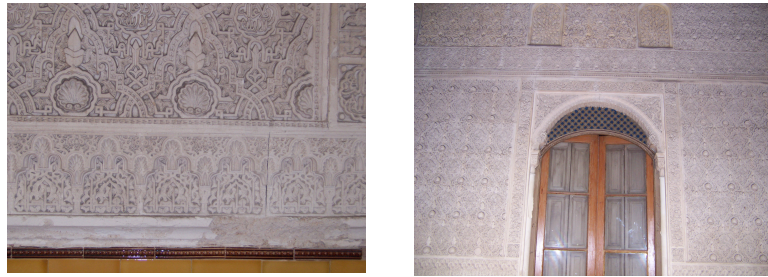
Figura 7. Detalle de revestimiento del Patio Nazarí

A la manera de un juego de encastrés, las piezas se combinan entre sí y se aplican sobre los muros portantes de la vivienda pre-existente, sin mayor compromiso tectónico que el exigido por su propio peso.

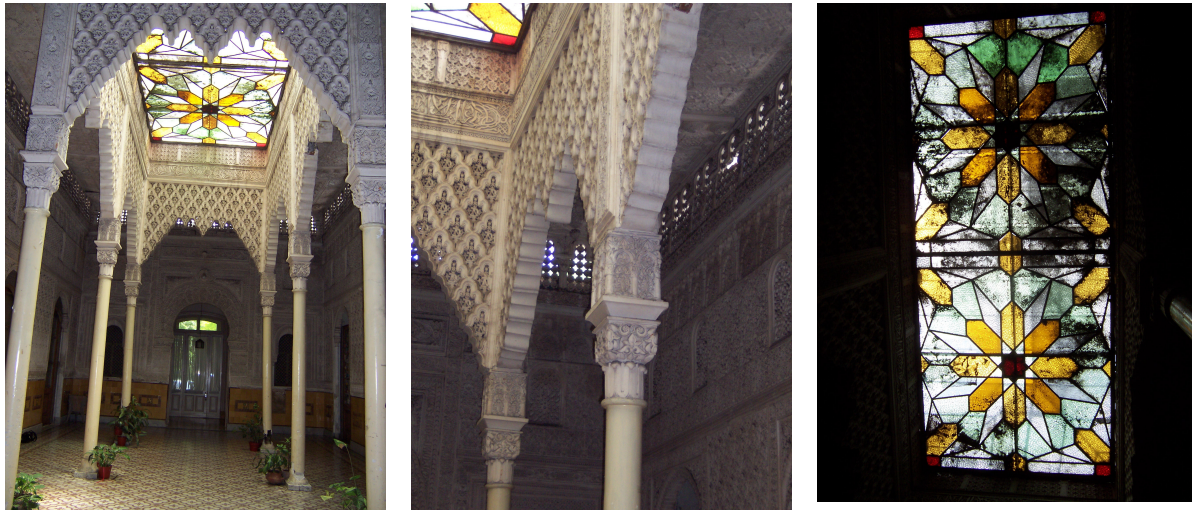
Las esbeltas columnas típicamente nazaríes también denominada *columna de galgo* (de puro mármol de Almería en Granada y aquí de yeso, ocultando su “alma” de madera), onsieste en la sucesión de la basa, un fuste cilíndrico muy delgado con una serie de anillos o collarinos decorados en la parte superior, doble capitel tronco-cónico con gran variedad de decoración geométrica y cimacio. Simulan sostener los arcos lobulados de intradós festoneado o *angrelado*, armados sobre un bastidor de madera semioculto por la trama de rombos (otra ornamentación recurrente del arte islámico, denominada *sekba*) que parecen suspendidos del doble friso ornamental que recorre todo el perímetro de la claraboya-vitraux que el clima local impusiera colocar para preservar la yesería.

Detalle de la columna nazarí, nótese el intradós del arco angrelado, y vista de la claraboya-vitraux

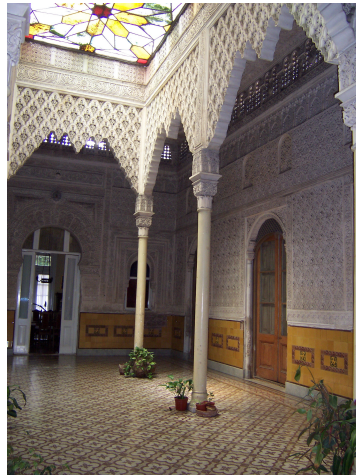
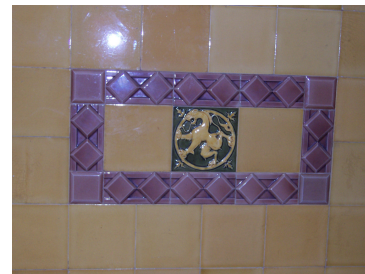
La envolvente muraria del patio ha sido recubierta con dos materiales diferentes buscando un tratamiento mixto que combina la opacidad y el brillo, según lo habitual en muchos exponentes de la arquitectura islámica que recurren al estuco y al azulejo, ambos ideales para revestir las estructuras y disimular la pobreza de la construcción: el estuco, material habitual de los mocárabes, se obtenía por mezcla de cal, polvo de mármol y alabastro o yeso, resultando barato y flexible; el azulejo, utilizado sistemáticamente en los zócalos es una cerámica vidriada que adquiere brillo por la técnica del alicatado.

Vista del revestimiento cerámico

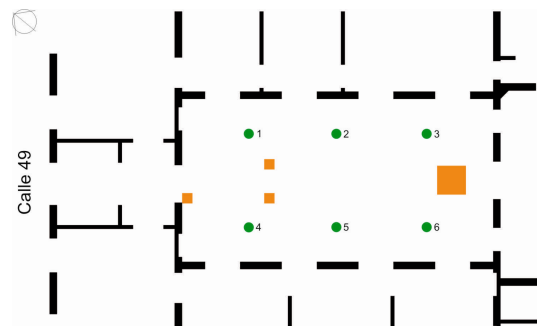
Esquema del Patio Nazarí

Solado: El solado está ejecutado con baldosas reconstituidas con agregados pétreos de 20x20 cm., conformando con un diseño diferente una guarda perimetral en los laterales del patio. Este solado no presenta patologías visibles, solamente cabe mencionar un pequeño hundimiento en el sector central próximo a la Calle 49. En este local se observa una tapa de 60 x 60 cm. posiblemente correspondiente a cámara de inspección de desagües cloacales, y tres más pequeñas, constituidas por una sola baldosa, a desagües pluviales (ver Esquema).

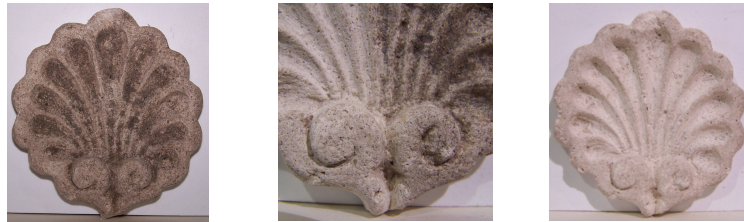
Pieza original- proceso de limpieza para eliminar la suciedad-pieza original limpia.

- Limpiar con un pincel y con ayuda de aire comprimido los depósitos de suciedad existentes en las placas y ornamentos.
- Colocar las nuevas piezas con adhesivos apropiados, evaluando la calidad del sustrato y unificando el color de los nuevos materiales al original.

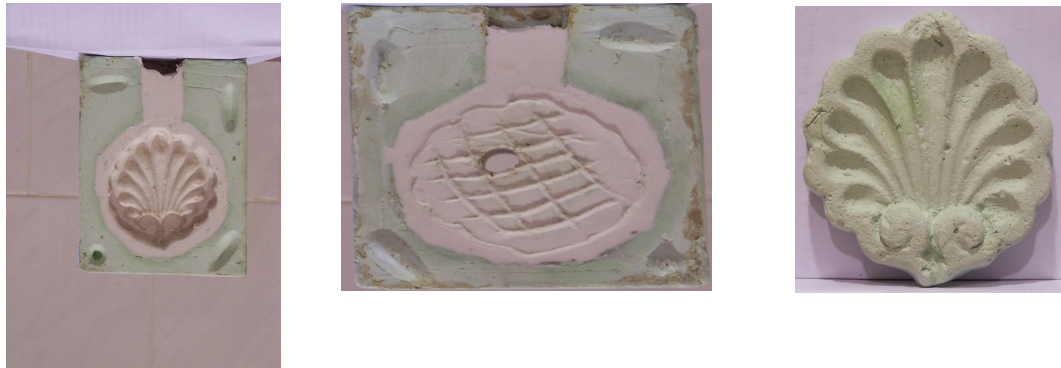
- Obtenido el molde soporte (dos mitades), se procede a realizar los orificios por donde se coloca la goma siliconada. Luego se procede a preparar el molde a copiar, buscando la línea divisoria y se aplica un desmoldante (silicona, vaselina disuelta en tetracloruro de carbono, vaselina líquida, etc.), cuya capa debe ser fina y pareja, para no afectar los detalles del modelo a copiar. Esta tarea es de

- Una vez sellado el soporte y aplicado el desmoldante, se procede al volcado de la goma siliconada sobre el modelo a copiar. Se deja fraguar y el tiempo dependerá del catalizador adicionado a la goma. El empleo de un 5% de catalizador origina que el fraguado se produzca a las 24 horas.
- Una vez realizado el medio molde, se repiten los pasos anteriores sin sacar el modelo, para realizar la otra mitad del molde. Antes de colar la goma, se deben dejar los orificios para el llenado de la pieza a copiar en una de las mitades.

Molde soporte- copia de pieza original.

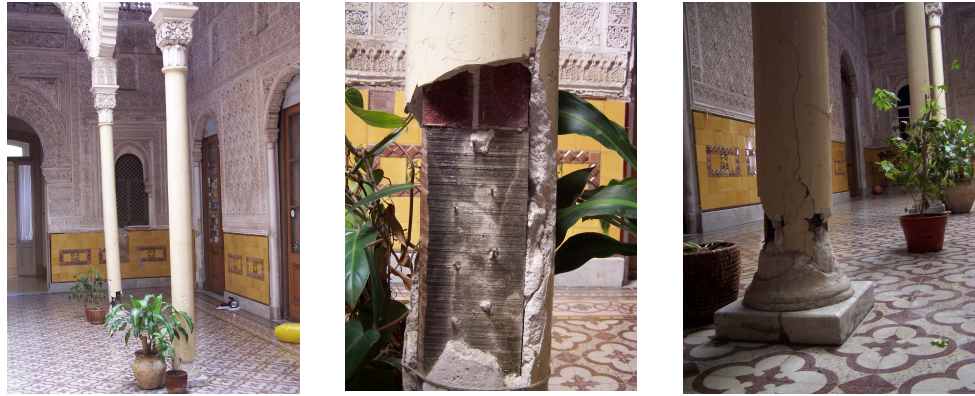
Columnas: Las columnas del patio, seis en total, presentan un fuste de madera reforzada con planchuelas de metal y recubiertas en yeso sobre las que se apoyan arcos lobulados decorados con la misma técnica de moldeado que los muros y cielorrasos. En la madera expuesta se observan clavos metálicos, colocados con seguridad para aumentar la adherencia yeso-madera. Dos frisos con diferentes expresiones gráficas alcanzan la altura de soporte de una mampara de vidrios de colores que permite la iluminación cenital. Debe mencionarse que la mayoría de las columnas se encuentran afectadas en su parte inferior con faltantes del revestimiento de yeso, en particular esta patología se observa en las columnas ubicadas en el ingreso al Patio (1 y 3, ver esquema). Asimismo en estas dos columnas se observa un desplazamiento del eje vertical del orden de 2,5 cm. en toda su altura. Se detectan, también, fisuras en las columnas identificadas 2 y 3 que estarían indicando la existencia de esfuerzos horizontales.

Se observa el desplazamiento de la columna 1 y roturas en el sector inferior de las columnas.

Complementariamente, debe plantearse que las columnas, en particular las dos ubicadas próximas a la entrada (Columnas 1 y 4), han sufrido un desplazamiento horizontal lo cual tiene que haber originado la fisuración de las placas de revestimiento del cielorraso, en especial las ubicadas en la entrada, en el sector izquierdo del Patio, como así también la fisuración del arco lobulado entre las columnas 1 y 2. En dicho sector se detecta una fisura importante en el cielorraso con una deformación del conjunto de placas que lo conforman.

- Colocar mediante pincel una capa de pequeño espesor de imprimación para mejorar la fijación de materiales sueltos.
- Reparar las columnas en los sectores afectados, retirando previamente todo el material suelto o fisurado, uniformando el color al de las piezas existentes.

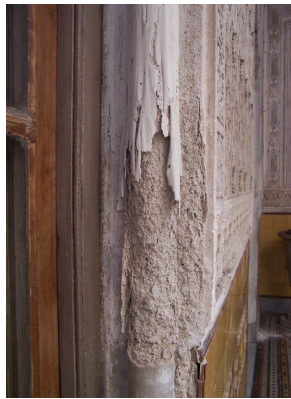
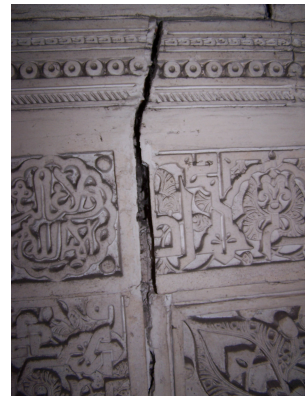
Las placas de revestimiento de muros como de cielorrasos presentan un alto grado de deterioro debido, fundamentalmente, a la humedad ascendente. Se observan desprendimientos, manchas de humedad, degradación superficial y eflorescencias. Asimismo, se registran algunas fisuras y movimientos en las juntas de las placas que llegan al cielorraso sobre la derecha del arco de ingreso al patio, desde el zaguán del acceso principal. Esta patología puede ser adjudicada al movimiento diferencial del suelo de fundación de los muros de mampostería sobre el cual se encuentran adheridas, ya que son coincidentes con las fisuras que presentan las mismas.

Detalles de degradación por humedad y fisuración de los revestimientos de yeso

- En el caso de presencia de fisuras debe analizarse en cada caso si resulta conveniente reparar o reemplazar la placa. Eliminar aquellos elementos que presenten un alto grado de alteración por humedad.

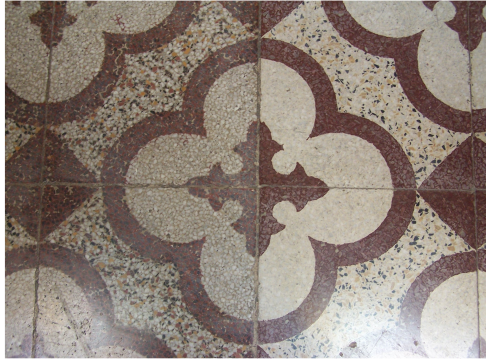
El solado ubicado en torno a las columnas presenta mosaicos de características diferenciadas del resto, en particular en su color, lo cual indica que ha sido reparado. Durante la inspección no se detectaron fisuras ni desplazamientos de los mosaicos ubicados alrededor de la base, situación que confirmaría que las fisuras de las columnas deben tener su origen en esfuerzos horizontales y no por efectos de compresión.

Mosaicos de distinto color ubicados alrededor de las columnas

- En lo que respecta al solado, solamente deben reemplazarse los mosaicos de la tapa de desagües cloacales y las correspondientes a los desagües pluviales.

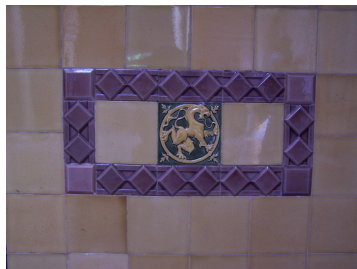
Zócalo y revestimiento cerámico: Los muros que entornan el patio tienen un zócalo de 18,5 cm. de altura, de mármol blanco, de características petrográficas similares al ubicado al pie de las aberturas y en los escalones internos. Sobre este zócalo se encuentra un revestimiento de 6 hileras de cerámicos de 15x15 cm. de color amarillo con una guarda de color más oscuro que los enmarca. En el centro de los diferentes paneles cerámicos entre las aberturas, resalta un diseño conformado por guardas cerámicas y una pieza de otro color con la figura de un león rampante. Algunos cerámicos están desprendidos por falta de adhesión al muro por problemas de humedad ascendente. Sobre muestras del revestimiento cerámico (cerámicas y guarda) se realizaron ensayos de densidad (D_{SSS}) y absorción de agua (Ab) y para su caracterización tecnológica y se determinaron sus dimensiones (ver Tabla). En la Tabla, se informan los resultados obtenidos y se indica la identificación que se observa en su cara posterior.

Características tecnológicas de los cerámicos de revestimientos

- Acondicionar y limpiar mediante técnicas adecuadas la claraboya metálica y los vidrios de colores.
- Los cerámicos y las guardas que revisten el sector inferior de los muros deben ser adecuadamente adheridos. En caso de piezas faltantes debe encararse su sustitución, tratando de respetar dimensiones y color.

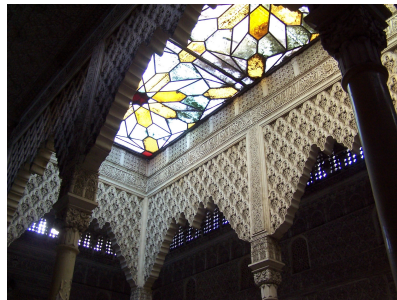
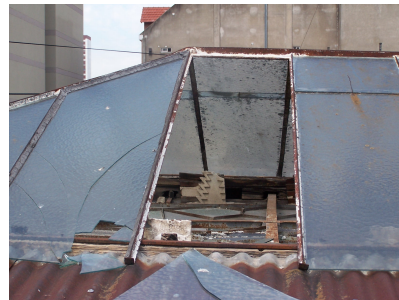
Claraboya y vitreaux: El sector central del patio presenta una estructura metálica que en su vista exterior contiene paños de vidrios traslúcidos de distintas dimensiones que protegen la claraboya interior de vidrios de colores que posibilita el ingreso de luz natural. No se observan patologías en este último elemento, solamente problemas vinculados con el mantenimiento, en particular, la suciedad que se incrementa por la falta de algunos de los vidrios externos de protección.

Vista de la claraboya central y detalle de la cubierta exterior.

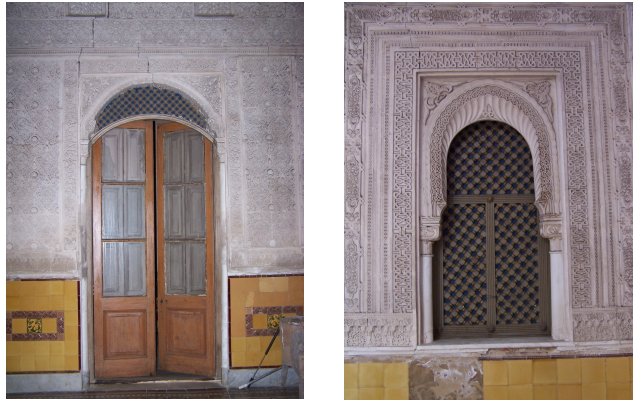
Aberturas: Las carpinterías de las puertas de ingreso a los locales desde el patio central son de madera colocándose sobre las mismas un entramado de yeso pintado que acompaña la forma de los arcos rebajados que las contienen. Dos vanos de ventanas se encuentran cegados con un revestimiento en yeso de diseño similar al existente sobre las aberturas de puertas, mientras que otros presentan cristales de colores (algunos sustituidos por acrílico).

Vista de vanos con un revestimiento superior en yeso. Se observa la falta de cerámicos.
