ALTERABILIDAD DE VIDRIOS DE INTERES ARQUEOLOGICO Y PATRIMONIAL

Traversa, L.P. - Iloro, Fabian H.

LEMIT – CIC, Avenida 52 entre 121 y 122, 1900 – La Plata. TE. (0221) 483 1141 al 44,
e-mail: direccion@lemit.gov.ar

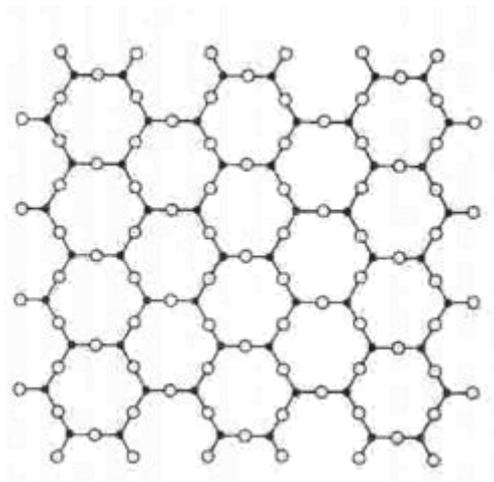
Figura. Cristal organizado de SiO_2

La mayoría de los vidrios inorgánicos están basados en el óxido de silicio, SiO_2 , como formador de vidrio. La estructura fundamental en los vidrios de sílice es el tetraedro SiO_4 -en donde un átomo de silicio (Si_4^+) se encuentra covalentemente enlazado a cuatro átomos de oxígeno (ver Figura).

Según la teoría *atómica geométrica*, en la sílice sólida cristalizada el átomo de silicio se halla rodeado de cuatro átomos de oxígeno situados en los vértices de un tetraedro cada uno de los cuales le une a los átomos de silicio vecinos. Una vista en planta de este ordenamiento se esquematiza en la figura, en la que el cuarto oxígeno estaría encima del plano de la página. Cuando esta sílice pasa al estado vítreo, la ordenación tetraédrica se sigue manteniendo a nivel individual de cada átomo de silicio, aunque los enlaces entre átomos de oxígeno y silicio se realizan en un aparente desorden, que sin embargo mantiene una organización unitaria inicial (ver Figura).

En la variedad de sílice cristobalita que se encuentra en la naturaleza, por ejemplo, los tetraedros se encuentran unidos compartiendo vértices en una disposición regular produciendo un orden de largo alcance (estructura cristalina). En un vidrio de sílice los tetraedros están unidos por sus vértices formando una red dispersa sin orden de largo alcance (estructura amorfa).

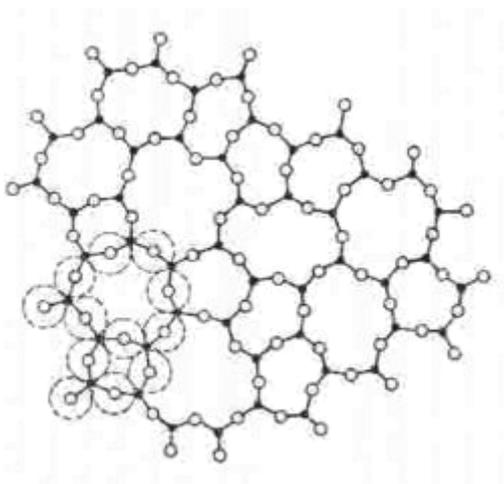
Figura. SiO_2 en estado vítreo

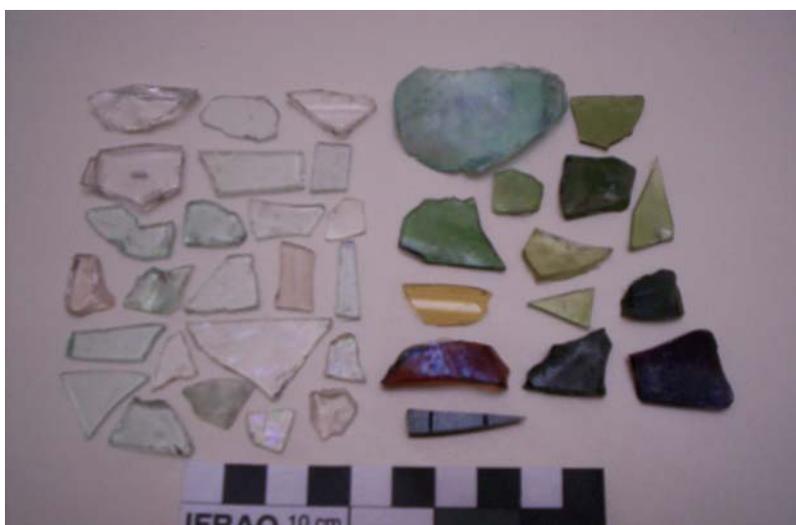
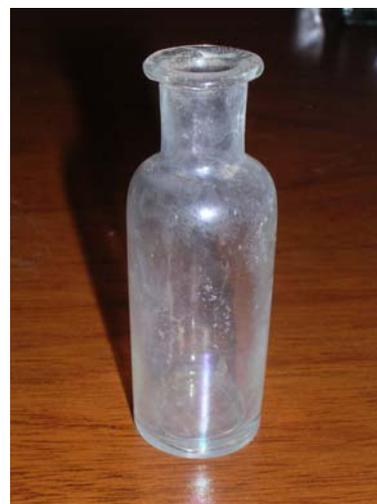
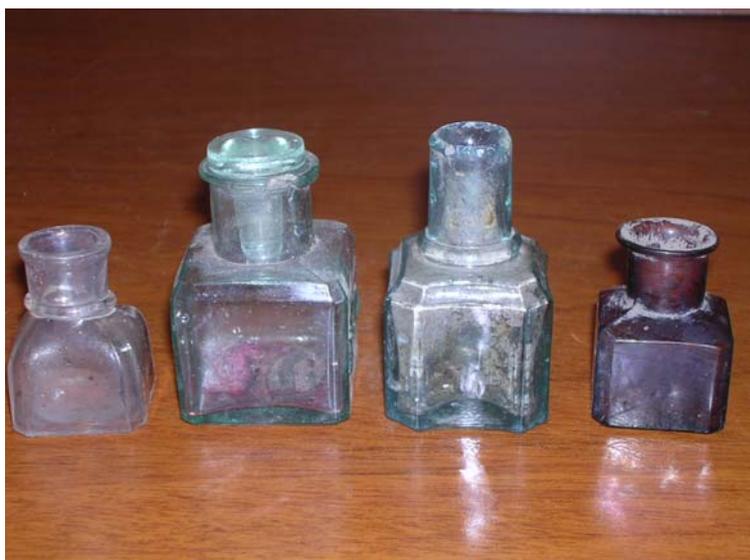
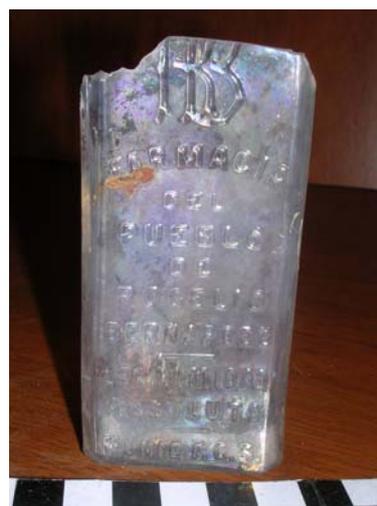
Figuras. Material arqueológico correspondientes a los sitios Fuerte Barragán y San Miguel del Monte (Fotos gentileza Lic. María Inés Casadas y Lic. María Eugenia Peltzer)

En excavaciones arqueológicas realizadas, en particular en la Plaza Roberto Art de la ciudad de Buenos Aires, se obtuvieron una serie de trozos de vidrio que incluyen entre otros orígenes, botellas de ginebra y vino, vasos, frascos de perfumería y farmacia, copas, tulipas, vidrio plano de ventana y una lámpara de aceite (ver fotografía). Todos estos materiales se encontraban enterrados en un suelo húmedo con un pH ácido (pH 3,3).

Teniendo en cuenta la totalidad del material, y separándolo por tipo y color de vidrios, se calculó un porcentaje aproximado de las alteraciones detectadas visualmente, en particular, la irisación que presentaban los distintos trozos. En la tabla se informan las observaciones visuales.

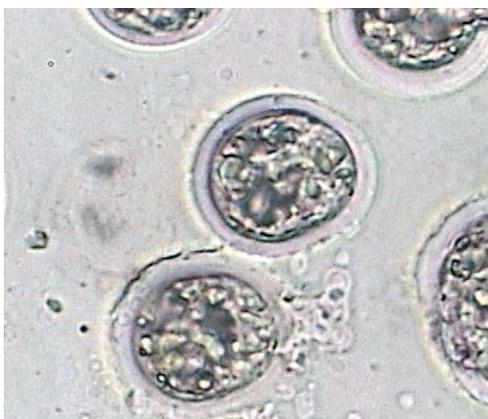
En las zonas opacas se visualizan algunos sectores blanquecinos y otros son oscuros casi negros. Estas zonas están conformadas por pequeños cuerpos de forma circular que se van interconectando dando forma a zonas más amplias que llegan a cubrir grandes superficies del vidrio (ver imágenes). En la técnica de observación mediante nicoles cruzados, se observó que los cuerpos esféricos poseen por lo menos en parte una estructura cristalina (ver imágenes).

Microfotografía. Cuerpos circulares formados sobre la superficie del vidrio.

Las observaciones al microscopio polarizado y al microscopio de barrido electrónico (MEB), indican que las zonas opacas observadas en las superficies de las caras orientadas hacia el exterior del edificio tanto del vidrio incoloro como del marrón corresponden a una capa

formada por un proceso de alteración del vidrio, donde elementos que componen la estructura vítrea en contacto con porcentajes elevados de humedad relativa o agua (lluvia o condensación) reaccionan originando una desalcalinización superficial por la disminución de algunos componentes solubles (Ca y Na) y aumentando otros que originan enlaces químicos como por ejemplo la red SiO_2 Al_3O_2 , la cual conforma un gel de sílice. En algunos sectores de la superficie del vidrio incoloro se observa que la alteración es más intensa originando la despolimerización de la estructura vítrea llevando a una desvitrificación con pérdida de masa que origina cráteres y depósitos blanquecinos pulverulentos.

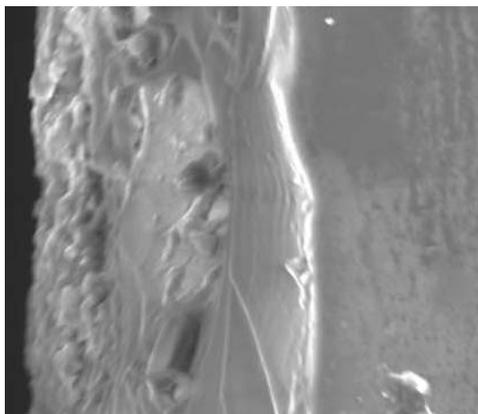
En la observación realizada sobre el corte transversal de un sector de interfase entre la superficie lisa no alterada con la zona opaca se observa que la capa superficial de la zona opaca es mas intensa desarrollándose hacia el interior de la estructura vítrea, produciendo cráteres y originado capas de pequeño espesor, del tipo escamas y con presencia de partículas sueltas (Ver imágenes).

Imagen MEB. Sección delgada de la interfase entre zona con y sin capa. Detalle de la zona con capa, se observa el grado y la profundidad alcanzada por la capa superficial.

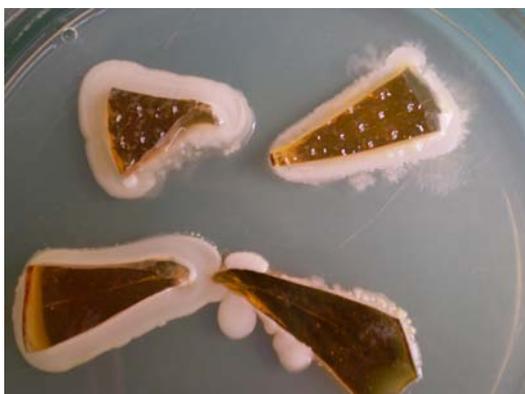
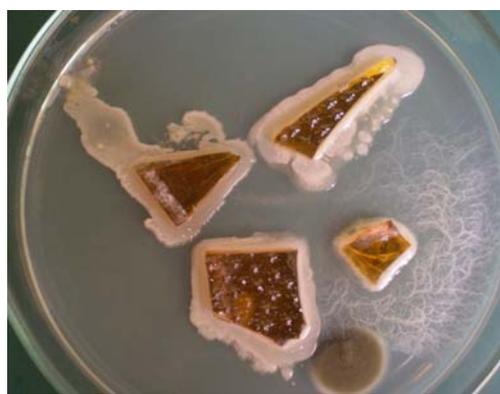
Aislamiento de microorganismos: Para evaluar la presencia de microorganismos colonizantes en las zonas alteradas del vidrio, las muestras fueron divididas en pequeños fragmentos y posteriormente separados en dos grupos, un grupo fue esterilizado superficialmente sumergiéndolo en alcohol durante 5 minutos y luego enjuagado con agua destilada esterilizada, y el otro grupo sin tratar. Posteriormente se prepararon cuatro (4) cápsulas de Petri con APG (agar de papa glucosado), colocando en dos cápsulas los trozos esterilizados y en otras dos los no esterilizados. Transcurridos cinco (5) días de cultivo, en las cápsulas de trozos esterilizados se detectó el desarrollo de colonias blancas cremosas alrededor del vidrio, que al observarlas al microscopio se identifican como células esféricas de tipo coco. Además, en uno de los trozos se desarrolló una colonia con aspecto filamentososo, micelar, observándose al microscopio células de micelio tipo levaduriforme y cadenas de células esféricas alineadas, pudiéndose tratar de la especie *Fungi Imperfecti*. Respecto a los trozos sin esterilizar, además de observarse las colonias blancas cremosas, se observaron colonias fúngicas que se deben atribuir a la contaminación biológica del ambiente.

Cultivo en Cápsula de Petri de muestras esterilizadas. Se observan colonias blancas cremosas alrededor del vidrio. Además, en uno de los trozos se desarrollo una colonia con aspecto filamentososo, micelar, tipo levaduriforme
