## **ESTUDIO NO DESTRUCTIVO DEL INTERIOR DE PIEZAS DE VALOR HISTÓRICO MEDIANTE GAMMAGRAFÍAS**

**Mariscotti M. A. J., Thieberger P., Ruffolo M. y Frigerio T.**

## CAPILLA DOMÉSTICA DE LOS JESUITAS EN CÓRDOBA

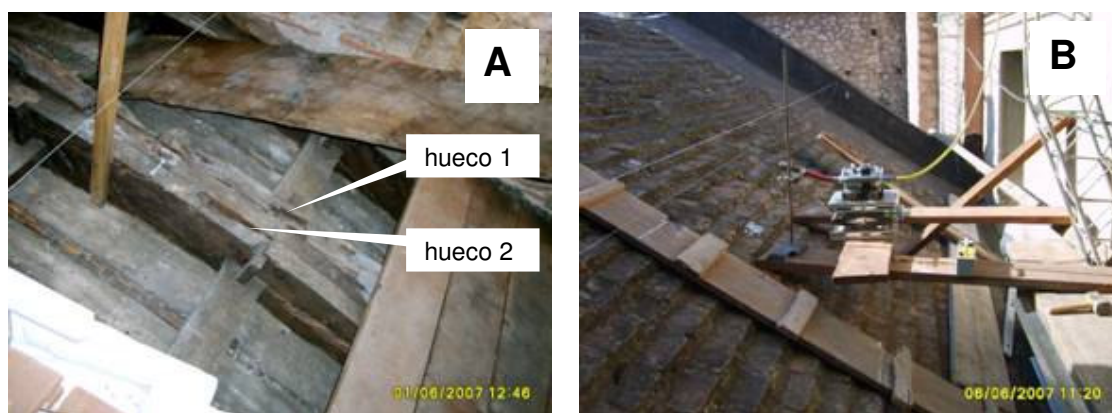
La Foto A de la Figura 1 muestra parte del techo donde se levantaron las tejas, en la que se puede observar las vigas de madera con algunos de estos huecos.

**Figura 1. A. Se muestra la sección del techo donde se removieron las tejas y tablones. Se señalan los huecos 1 y 2 de la viga de la cabriada #12. B. Medición #14 mostrando la ubicación de la fuente radiactiva.**

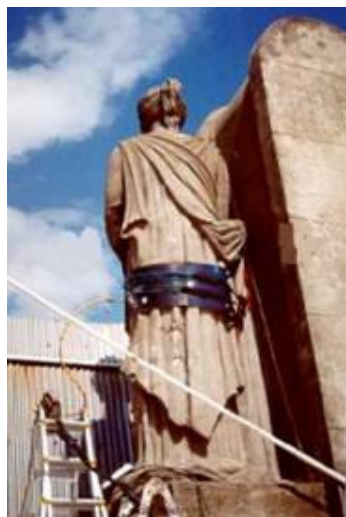
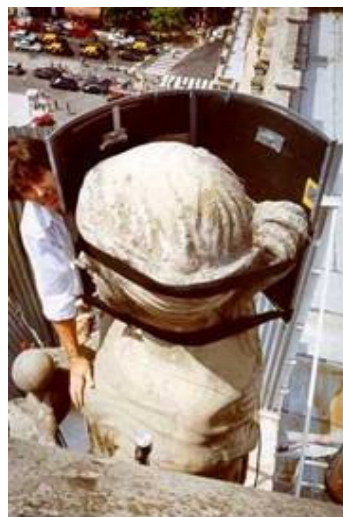
Se estudiaron elementos particulares como cabeza y brazos y se realizó un mapeo general del tronco. Para el estudio del tronco se introdujo la fuente en el interior de la estatua a diversas alturas y se rodeó a ésta de placas flexibles.

La Figura 16 muestra la disposición para el estudio de la cabeza y del tronco de una de las estatuas.

**Figura 16. Disposición de las placas gammagráficas para el estudio de la cabeza y tronco de las estatuas del Palacio de Tribunales.**
