PATOLOGÍAS ESTRUCTURALES EN UN TEMPLO DE MAMPOSTERÍA

RESUMEN

En este trabajo se describe el estudio computacional realizado y los resultados alcanzados, que reprodujeron con buena aproximación el comportamiento estructural del edificio y permitieron interpretar las causas que motivaron las patologías.

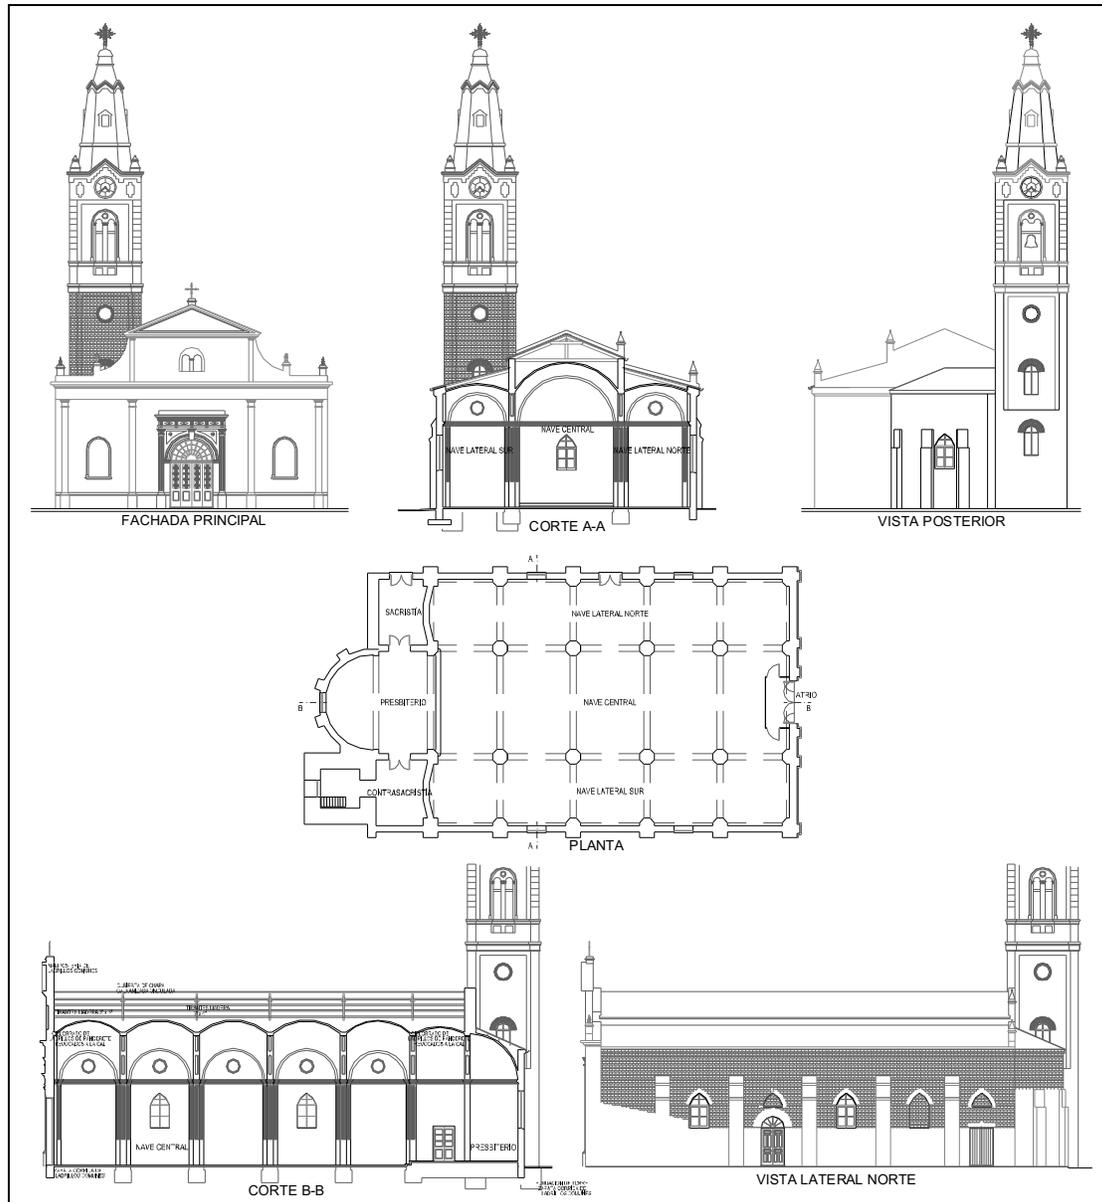
Ilustración 4: Planimetría general de la Iglesia Nuestra Señora del Carmen.

El espacio superior está limitado por arcos de medio punto que sostienen cúpulas que cierran el volumen interior. En la fachada se reconocen elementos clásicos y neo-renacentistas (Ilustración 2). La fuerte simetría del conjunto es sólo rota por la imponente presencia de la torre del campanario, ubicada junto al ábside, del lado izquierdo (Ilustración 3). En la Ilustración 4 se muestra la planimetría general del edificio.

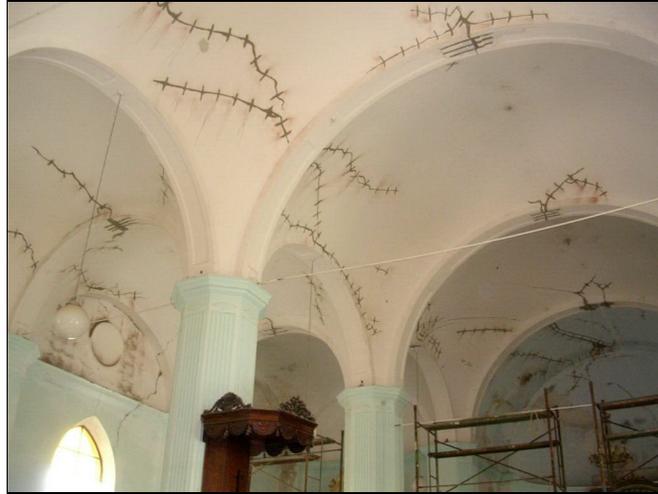
Ilustración 5: Fisuras en arcos y cúpulas, con reparaciones anteriores.

Las patologías estructurales observadas se pueden resumir en agrietamientos generalizados en cúpulas y arcos, agrietamientos localizados en muros, inclinación de muros, inclinación de la torre del campanario y asentamientos diferenciales. Estas patologías habían sido minuciosamente documentadas por distintos profesionales, que

habían registrado la posición y recorrido de las fisuras, los asentamientos de los pisos, medido la inclinación de los muros y de la torre, esta última con gran precisión mediante estación total. En las ilustraciones siguientes se pueden ver algunas de éstas.

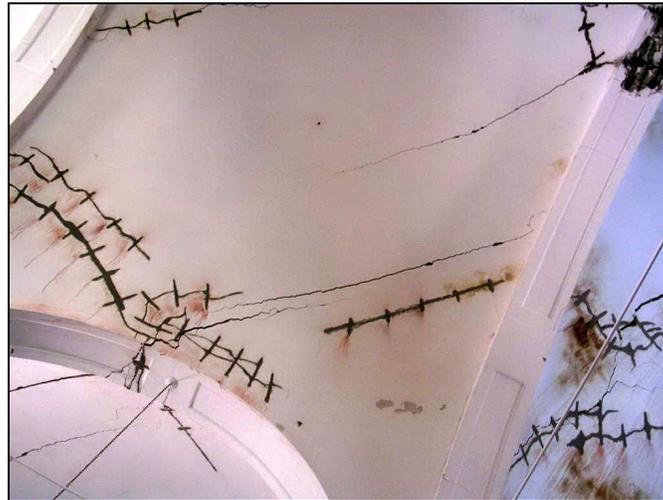
Ilustración 6: Detalle de fisuras reparadas y nuevas.

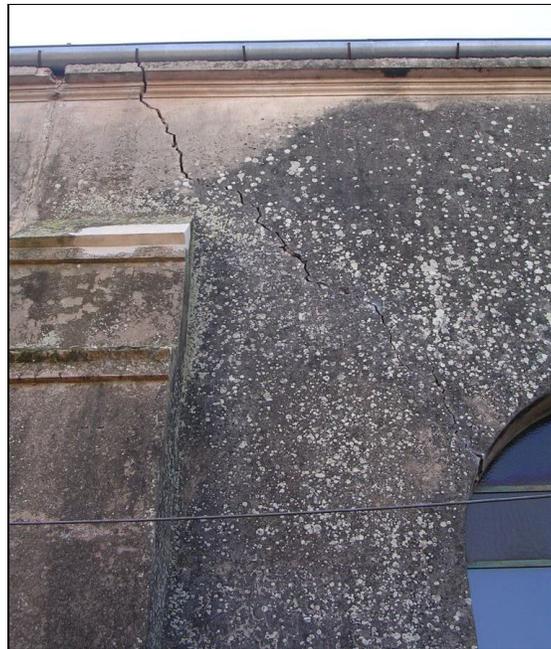
Ilustración 7: Fisura en muro sur sobre la ventana.

Los resultados obtenidos con estos modelos indican desplazamientos horizontales del muro S que se aproximan más a los registrados en la construcción, a la vez que se puede observar una zona de tensiones de tracción elevadas en torno a donde existe una fisura importante en el muro S, que se aproximan o superan el módulo de rotura estimado para la mampostería. Los desplazamientos horizontales T_x en el muro S son también importantes, de magnitud comparable con los T_z , que son consistentes con los observados en el edificio. Los descensos calculados en el muro S son también comparables con los observados *in-situ*. Por otra parte, en el muro N se observa una reducción de los desplazamientos horizontales con respecto a los modelos de apoyos rígidos. Esto es debido al arrastre producido por los desplazamientos en la torre y el muro S, los cuales se transmiten por tracciones que aparecen en las bóvedas y arcos del modelo. Debe recordarse que la ley constitutiva del material empleada es idealmente elástica, por lo que en el modelo el material admite esfuerzos ilimitados.

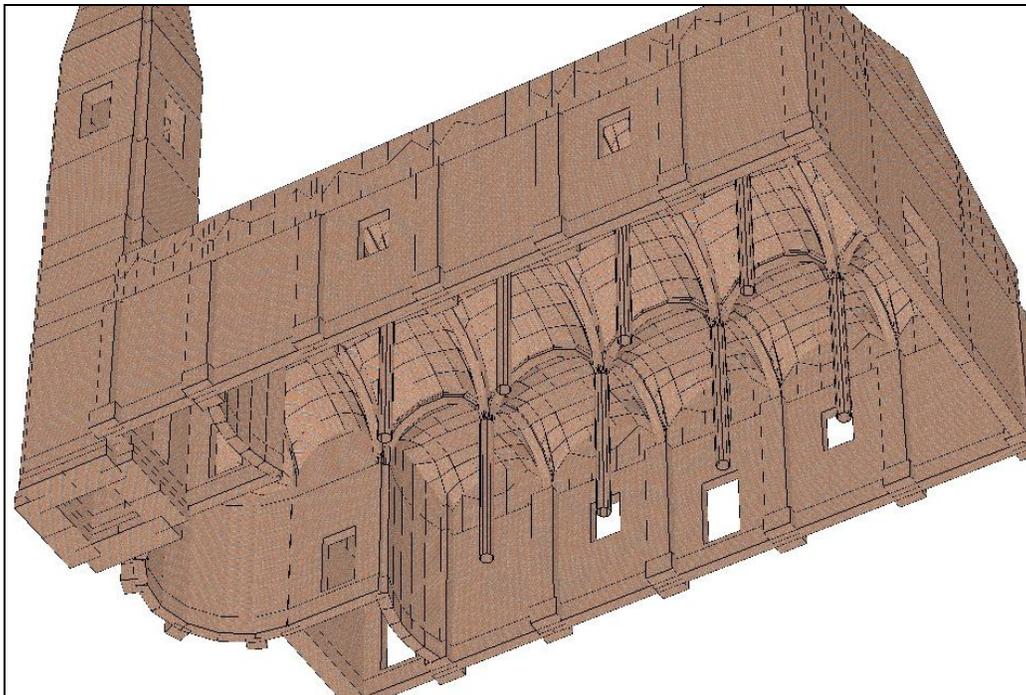
Ilustración 8: Geometría del modelo computacional.

El modelo computacional generado incluyó los muros perimetrales, del ábside, todos ellos con sus pilastras, los muros de la sacristía y la contra sacristía, las columnas internas, los arcos, las bóvedas y la torre. También se incluyó la tirantería de madera de las cubiertas. El modelo consta de unos 70.000 grados de libertad. La mampostería se modeló con un material isótropo y linealmente elástico y el suelo como resortes lineales ubicados en cada nodo de la malla de los elementos de fundación, cuyo valor surge de multiplicar el coeficiente de balasto calculado para el elemento de fundación (muro, torre, columna, contrafuerte) por el área de influencia del nodo correspondiente. La geometría general se puede ver en la Ilustración 8 y la Ilustración 9.

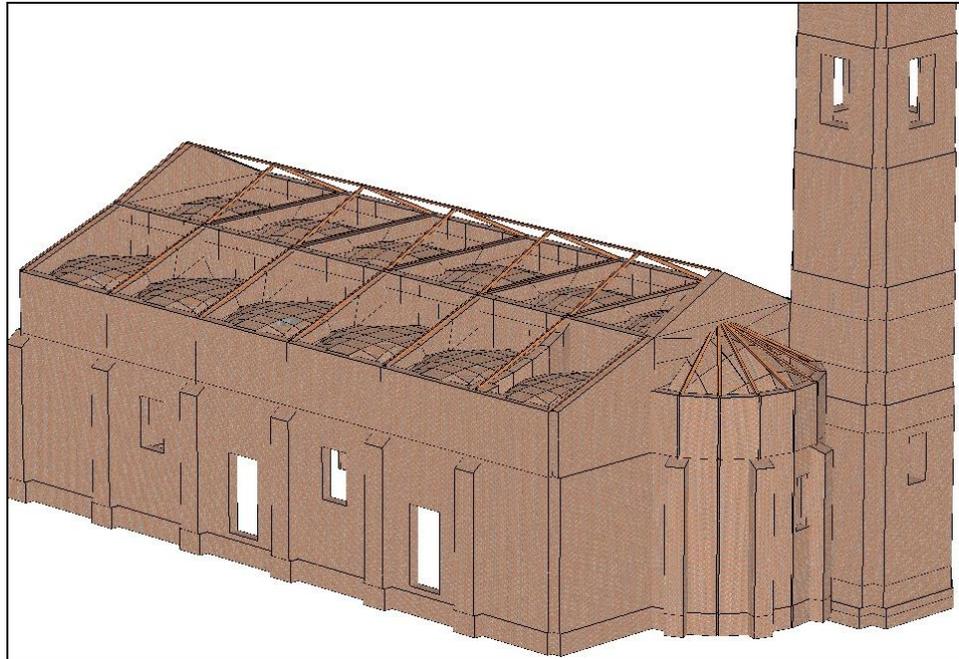
Ilustración 9: Geometría del modelo computacional.

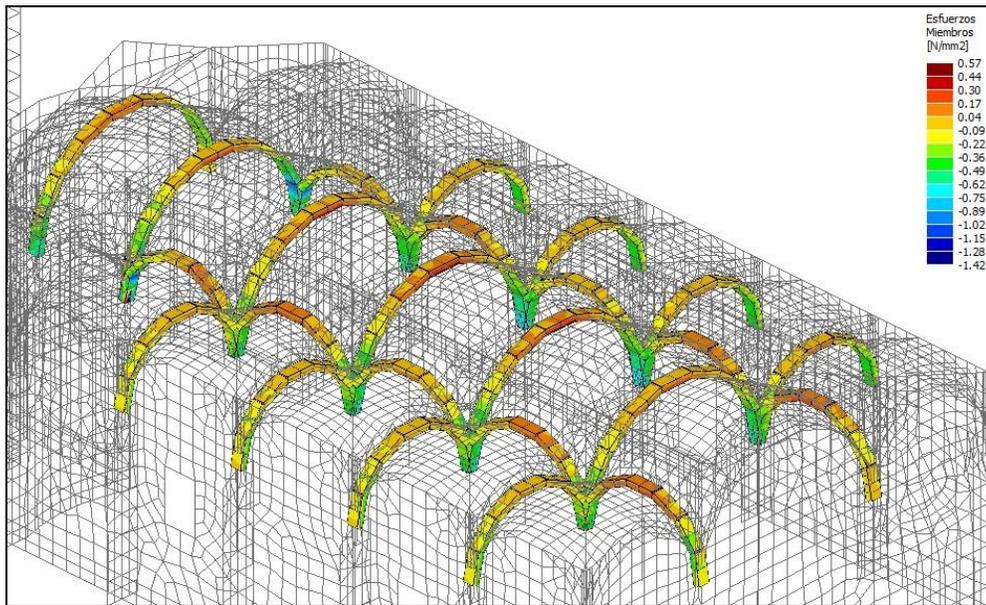
Ilustración 10: Modelo A – Tensiones en arcos.

Modelos A y B: Se impidieron los asentamientos de la cimentación, dejando libre la posibilidad de rotaciones ($T_x = T_y = T_z = 0$). Se pudo apreciar una configuración deformada general de la estructura que es un principio de explicación de las patologías observadas, si bien con los desplazamientos de un orden de magnitud inferior a los registrados en el edificio existente. En la torre se observó un desplazamiento horizontal hacia el SO (componentes $T_x < 0$, $T_z > 0$ en el sistema de coordenadas del modelo). La interpretación de este efecto puede encontrarse en el hecho de que el lado E de la torre se encuentra "montado" sobre el muro de la contra fachada del edificio y parte del lado N está vinculada también al muro del ábside. Por lo tanto, las cargas verticales encuentran en su camino hacia la fundación sectores de mayor rigidez en coincidencia con estos lados, por lo que las tensiones se hacen mayores en las zonas menos rígidas y por lo tanto se produce un acortamiento mayor asociado a estas tensiones. Por lo tanto los muros N y E de la torre se acortan por compresión menos que sus contrapartes en el S y O. Para el modelo A, con mampostería Tipo I, se tienen $T_x \approx -3,7$ mm; $T_z \approx 2$ mm a la cota registrada en el relevamiento. Para el modelo B, mampostería Tipo II, se tienen $T_x \approx -3,8$ mm; $T_z \approx 2$ mm.

Estos valores, si bien son mucho menores que los registrados, indican una tendencia de comportamiento de la estructura en función de la distribución de sus rigideces, independientemente del comportamiento del suelo de fundación. En los muros laterales y en la fachada se puede apreciar el efecto del sistema de arcos y bóvedas, cuyos empujes en los extremos provocan desplazamientos horizontales de los contrafuertes y las paredes hacia afuera, en la dirección de los desplomes observados. En los arcos de la nave central se observa la separación de sus arranques, al ser mayor el empuje de estos que los de las naves laterales. Debe recordarse que la resistencia a los empujes de los arcos está confiada a los contrafuertes de los muros, al no haber tensores que unan los arranques. Para el modelo A se tiene $T_z \approx 3,2$ mm en promedio en la pared S, a 4,7 m de altura sobre nivel de

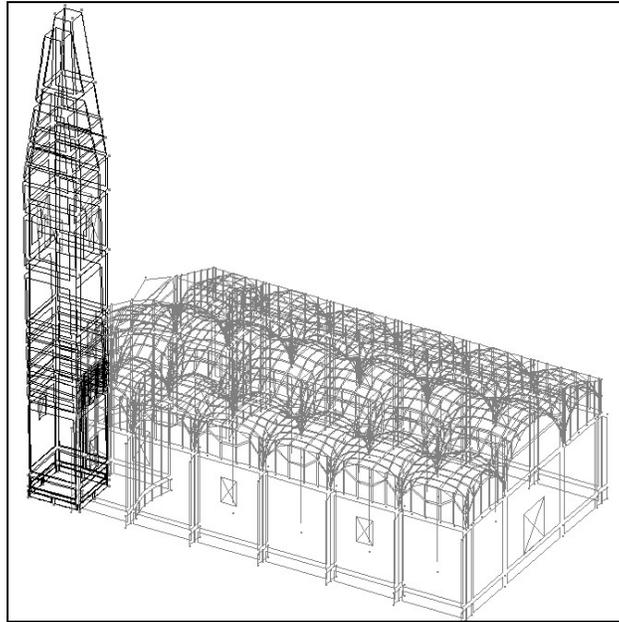
Ilustración 11: Modelo B – Deformada de la torre.

piso; mientras que para la pared N se tiene $T_z \approx -2,6$ mm. Para el modelo B se tienen $T_z \approx 3,5$ mm y $T_z \approx -2,9$ mm, respectivamente. Nuevamente, estos valores si bien son menores que los registrados, evidencian el modo de comportamiento de la estructura independientemente del suelo. Las ilustraciones 10 a 13 muestran las tensiones de tracción que comienzan a evidenciarse en las claves de los arcos, así como sectores traccionados en las bóvedas. Las figuras de las deformadas (la escala está exagerada) son elocuentes del modo de deformación de la estructura.

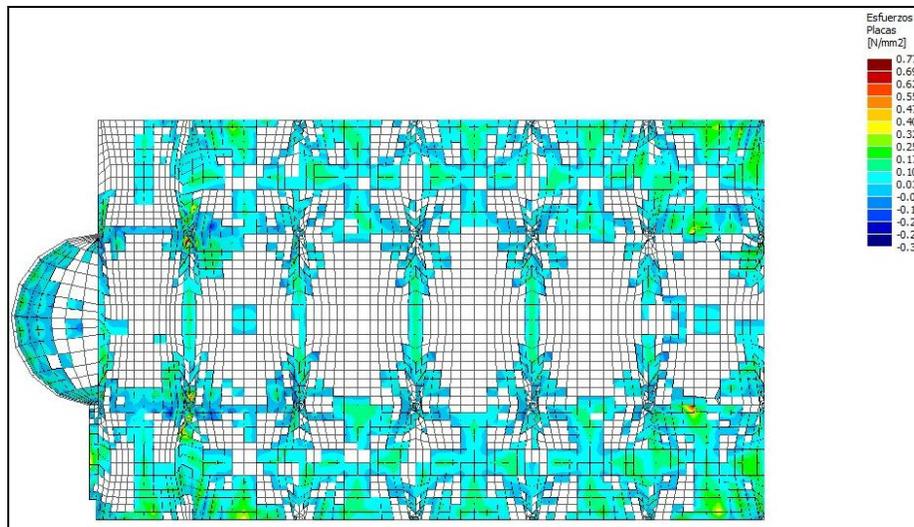
Ilustración 12: Modelo A – Zonas de cúpulas con tensión principal máxima de tracción.

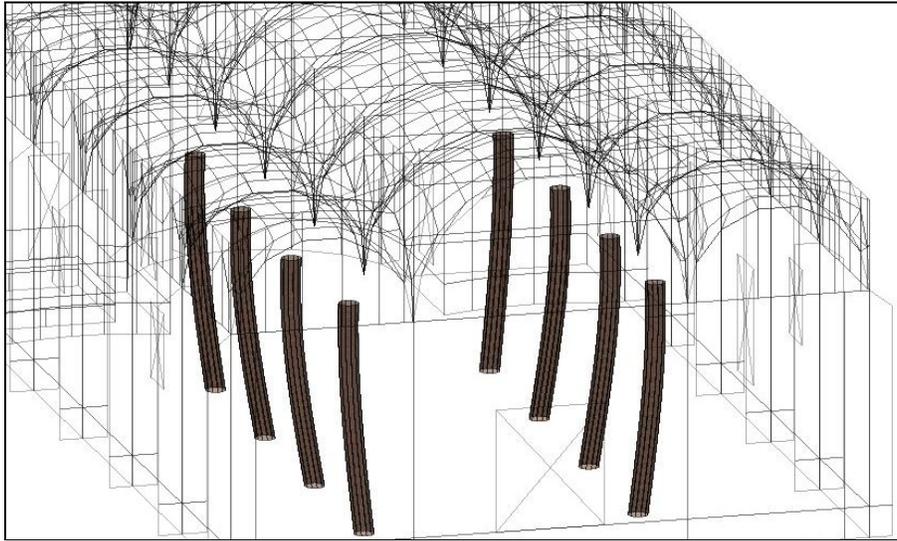
Ilustración 13: Modelo B – Deformada de las columnas.

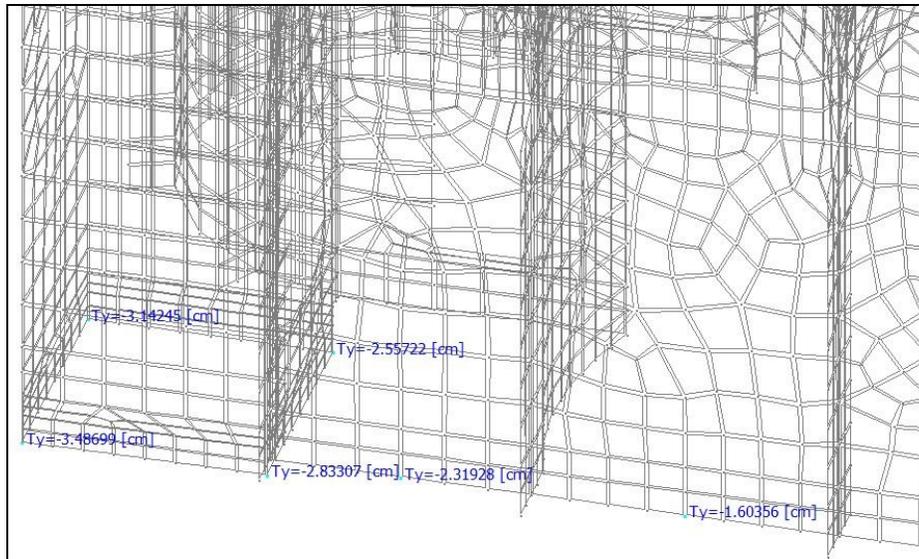
Ilustración 14: Modelo C – Asentamientos en la torre y muro S

Modelos C y D: Se simuló la construcción apoyada elásticamente en un suelo uniforme con $E_s = 10$ MPa. En este caso se observó una acentuación de la tendencia al desplazamiento horizontal de la torre en dirección SO, ya notada en los modelos A y B. Para el modelo C se obtuvo $T_x \approx -3,4$ cm; $T_z \approx 1,8$ cm; en tanto que para el modelo D, se tienen $T_x \approx -4,2$ cm; $T_z \approx 2,1$ cm. Puede verse que los desplazamientos horizontales aumentaron un orden de magnitud con respecto a los que se obtienen con apoyos rígidos. Para los muros laterales en el modelo C se tiene $T_z \approx 0,9$ cm y $T_y \approx -0,13$ cm, en las paredes S y N respectivamente, mientras que en el modelo D se tiene $T_z \approx 1,1$ cm y $T_y \approx 0$ cm.

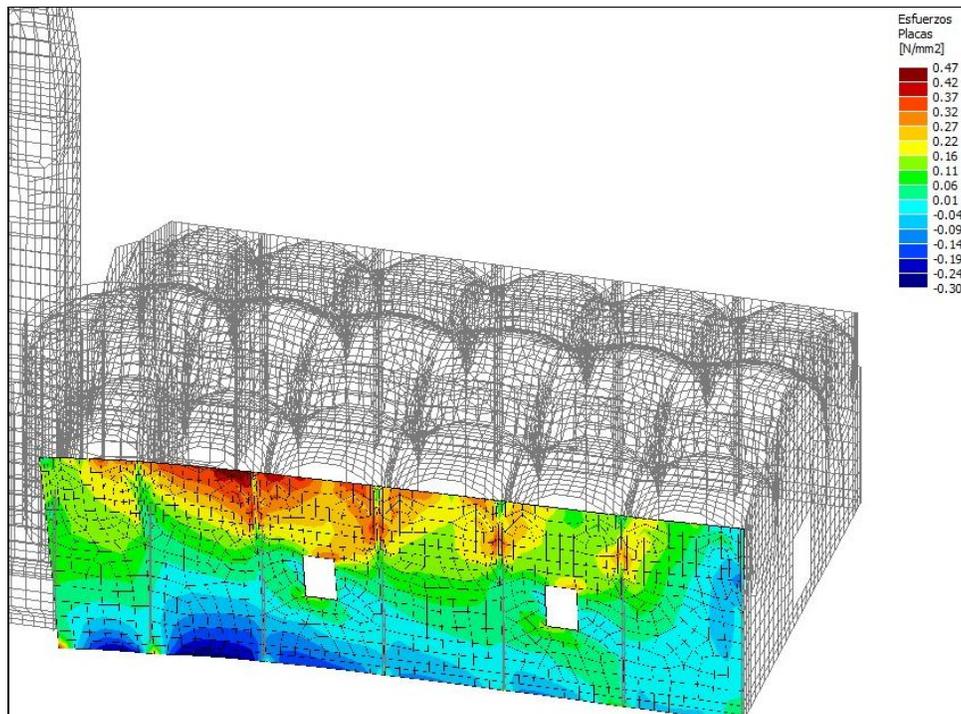
Ilustración 15: Modelo D – Tensiones y deformada muro S.

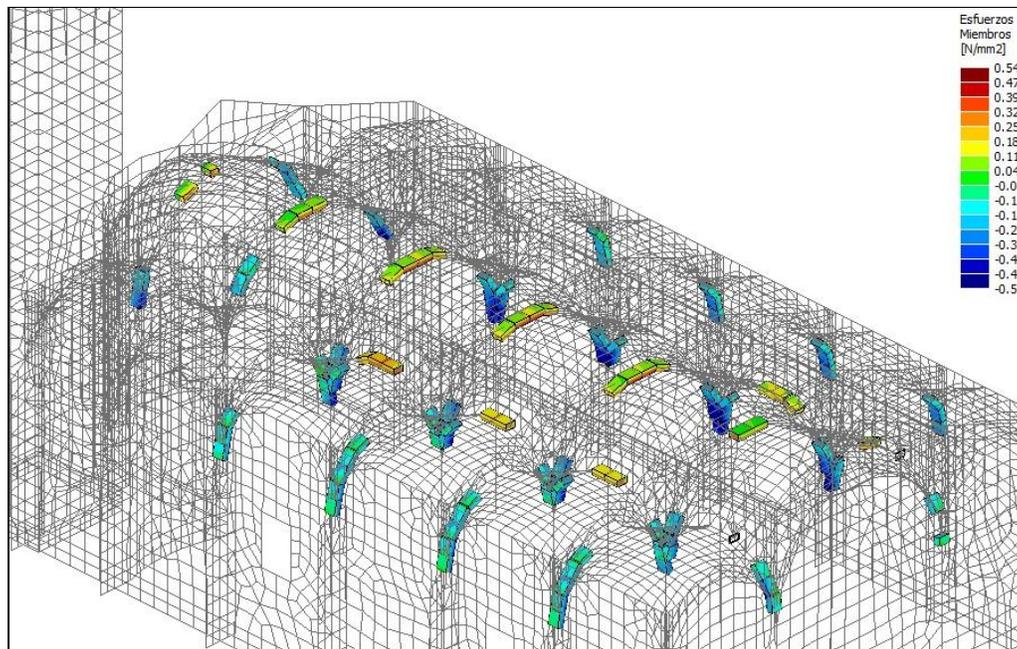
Ilustración 16: Modelo D – Tensiones de tracción en arcos.

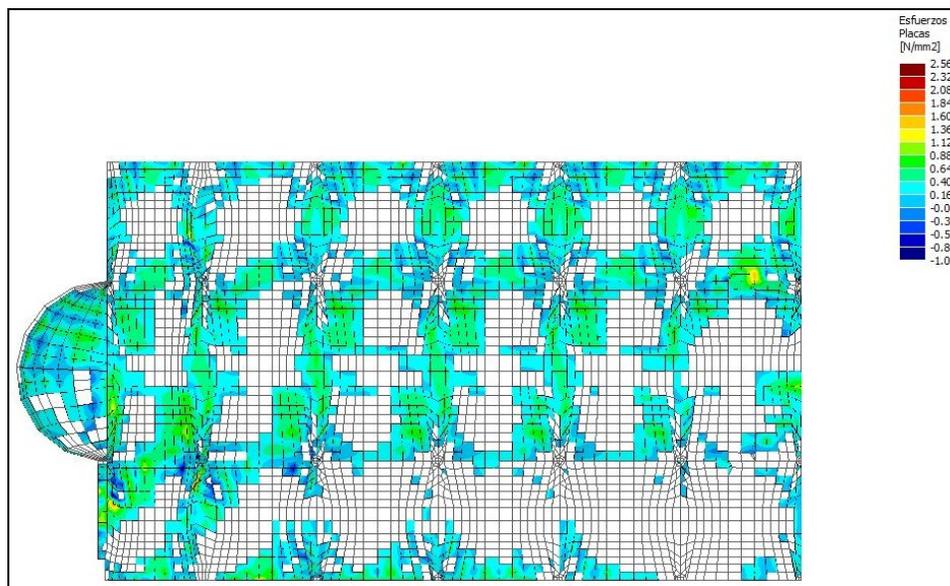
Ilustración 17: Modelo E – Zonas de bóvedas con tensión principal máxima de tracción superior a f_r .

Modelos E y F: Para ambos tipos de mampostería se simuló la construcción apoyada elásticamente en un suelo con $E_s = 10$ MPa pero reduciendo en un 50% este valor en la zona exterior de la torre, en los tramos adyacentes a ésta en el muro S y en el exterior de los contrafuertes, para representar un hipotético ablandamiento del suelo debido a un aumento de la humedad, por ejemplo. En las columnas se quintuplicó el valor del módulo de elasticidad del suelo, suponiendo un fenómeno opuesto al ocurrido en las inmediaciones de la torre. El desplazamiento horizontal de la torre continuó aumentando, para el modelo E se obtuvo $T_x \approx -4,9$ cm; $T_z \approx 4,4$ cm; en tanto que para el modelo F, se tienen $T_x \approx -6,4$ cm; $T_z \approx 5,6$ cm. Puede verse que los desplazamientos horizontales aumentaron un orden de magnitud con respecto a los que se obtienen con apoyos rígidos. Para los muros laterales en el modelo E se tiene $T_z \approx 1,0$ cm y $T_z \approx 0,6$ cm, en las paredes S y N respectivamente, mientras que en el modelo F se tiene $T_z \approx 1,3$ cm y $T_z \approx 0,7$ cm, respectivamente. El arrastre provocado sobre el muro N se acentuó, siendo válido el comentario al respecto hecho en el punto anterior. Para el modelo E, los descensos en los tramos de muros N, S, E entre contrafuertes son en promedio de 0,9 cm.

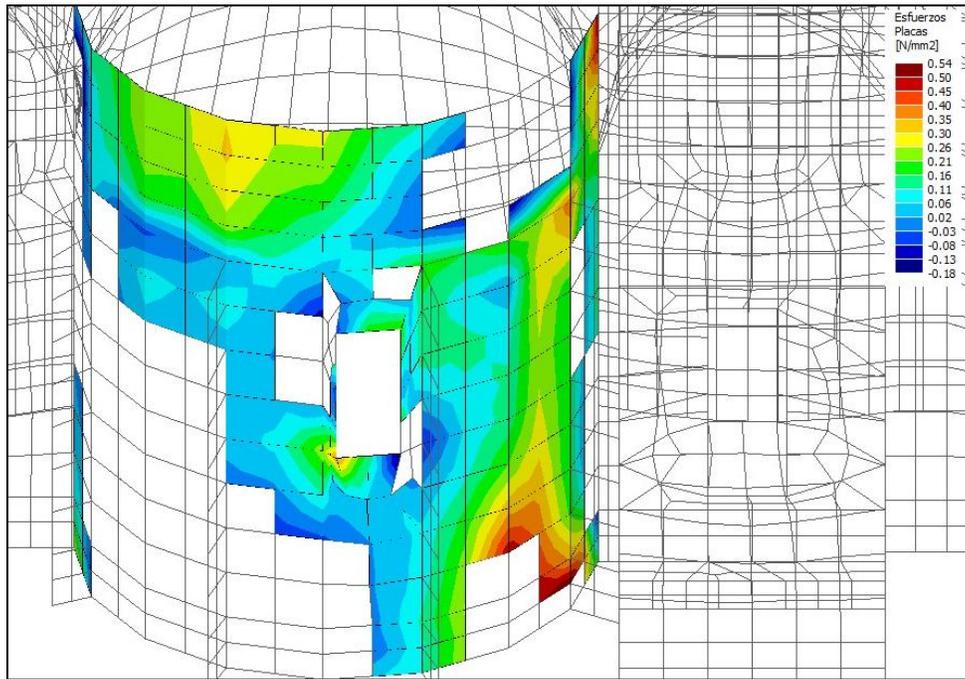
Ilustración 18: Modelo E – Zonas del ábside con tensión principal de tracción mayor que f_r .

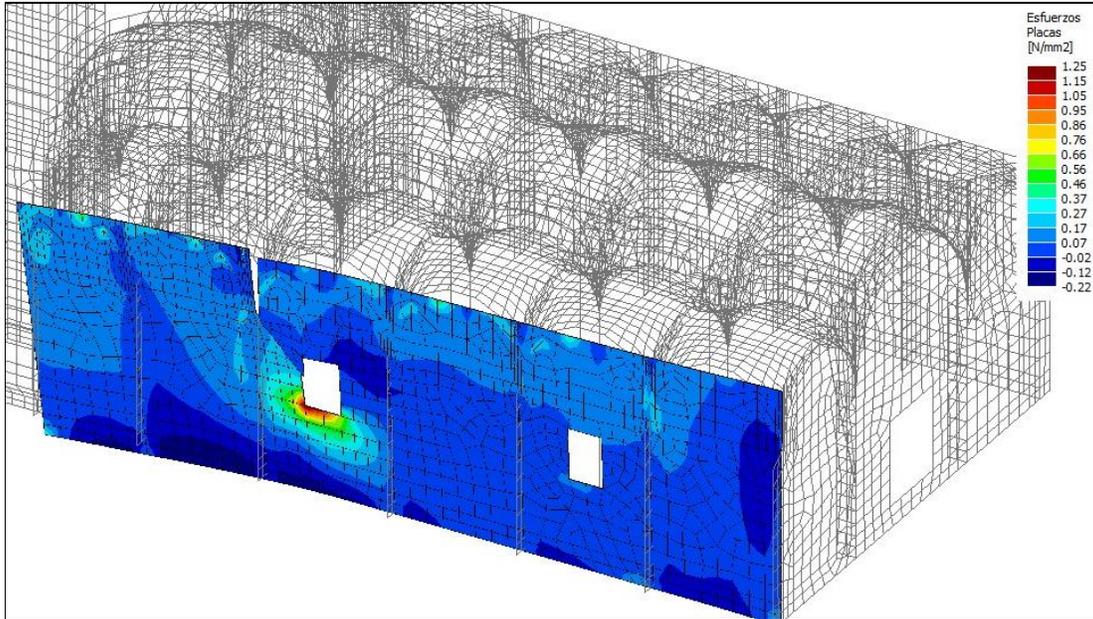
Ilustración 19: Modelo H – Deformada y tensiones muro S.

Modelos G y H: Las condiciones de apoyo de estos modelos son semejantes a los modelos E y F, a los cuales además se le produjeron discontinuidades en coincidencia con las fisuras relevadas más importantes, las cuales como se mostró en los puntos anteriores tienen una buena aproximación con las zonas de elevadas tracciones calculadas en los distintos modelos. Pudo observarse que luego de la corrida del modelo las discontinuidades introducidas aumentaron su apertura, se relajaban las tensiones de tracción elevadas que habían aparecido en los modelos sin discontinuidad y también aparecían nuevas tracciones importantes en zonas en las que se observaron fisuras más recientes en la visita que se realizó a la obra, por ejemplo una fisura vertical que parte del antepecho de la ventana SO hacia el piso y otra similar, de menores dimensiones, que parte del antepecho de la ventana del ábside, por ahora visible desde el interior. Los desplazamientos horizontales de la torre en estos modelos "fisurados" se incrementaron con respecto a los calculados con los modelos continuos, para el modelo H se obtuvo $T_x \approx -8,9$ cm; $T_z \approx 5,8$ cm; también el desplome y asentamiento del muro S en inmediaciones de la torre aumentaron, siendo en promedio el desplome del muro S de $T_z \approx 1,8$ cm. Para el muro N el desplazamiento horizontal normal al mismo es $T_z \approx 0,6$ cm, con lo que el arrastre sufrido por este se redujo algo con respecto a los modelos continuos, aunque no se revertió totalmente dado que las discontinuidades introducidas no cortan totalmente el modelo en sentido longitudinal y el material restante continua transmitiendo tracciones, dada su ley constitutiva. A fin de no transformar al modelo en franjas de estructuras independientes, no se provocó una discontinuidad total en sentido longitudinal. Los descensos de los muros S, E y N en los tramos entre contrafuertes, exceptuando la zona más afectada por la torre, son en promedio de 0,8 cm.

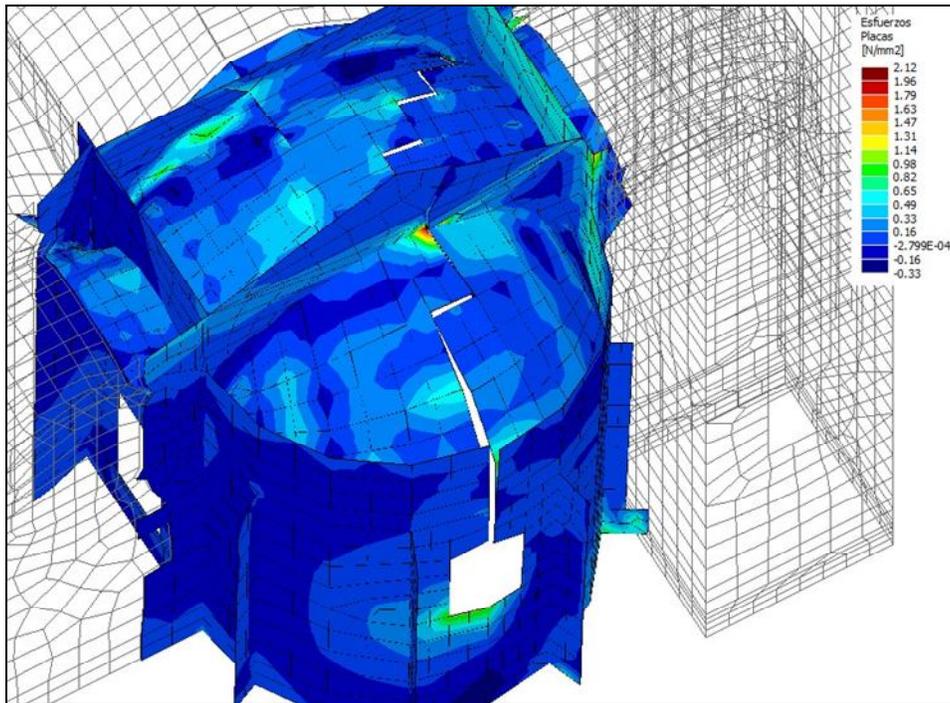
Ilustración 20: Modelo H – Deformada y tensiones ábside.

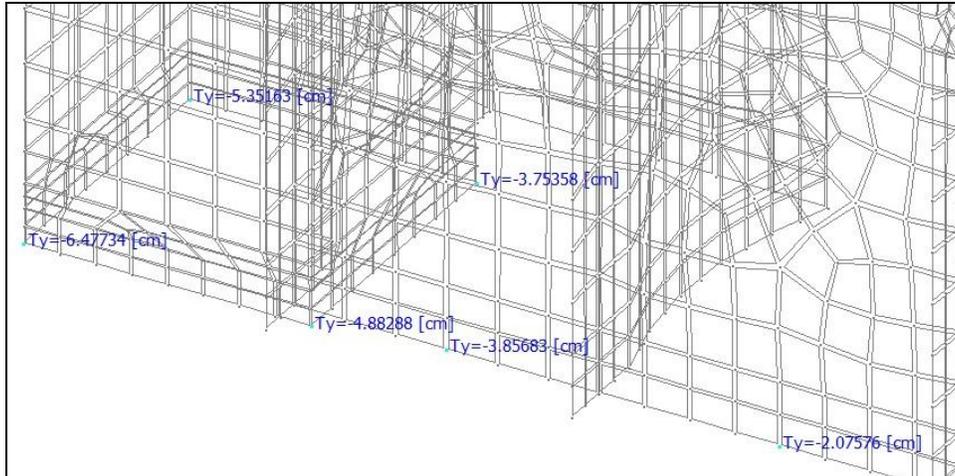
Ilustración 21: Modelo H – Asentamientos en la torre y muro S.

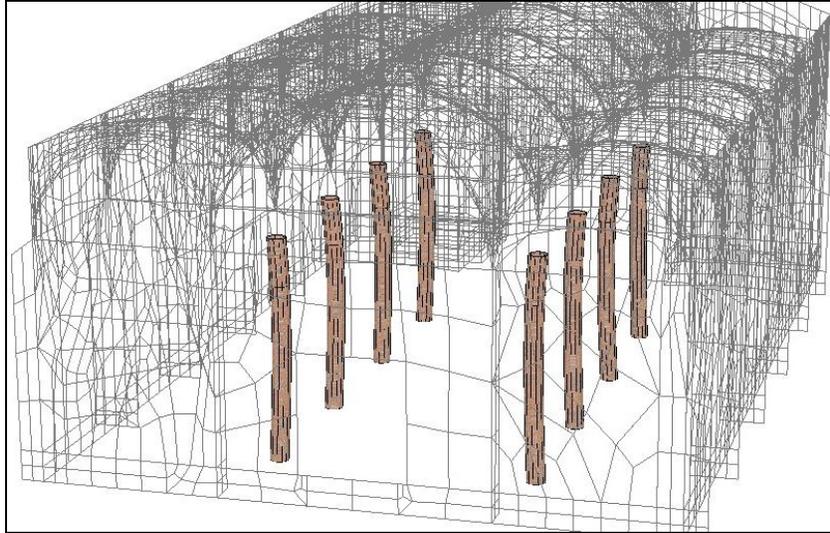
Ilustración 22: Modelo TA – Deformada columnas.

En el modelo TA, con los tensores pre-esforzados, todas las barras están traccionadas, con un máximo 49,9 KN y un mínimo de 26 KN. El efecto del pre-esfuerzo en los tensores se hace evidente en la deformada de las columnas en uno y otro caso y en los desplazamientos horizontales de los arranques de los arcos y los muros solidarios con ellos. En el modelo TA los capiteles de las columnas prácticamente no se desplazan horizontalmente, produciendo una separación de los arranques de los arcos de la nave principal del orden de 2,2 mm. Los desplomes de los muros son también reducidos ($T_z \approx 0,1$ cm), siendo en el modelo TP alrededor del doble que en el TA. El desplazamiento horizontal de la torre es muy reducido, para el modelo TA se obtuvo $T_x \approx 0,35$ cm; $T_z \approx 0,23$ cm; en tanto que para el modelo TP, se tienen $T_x \approx T_z \approx 0,28$ cm. Las fisuras en el ábside y sobre la ventana del muro S no presentan la tendencia a abrirse como en los modelos anteriores.

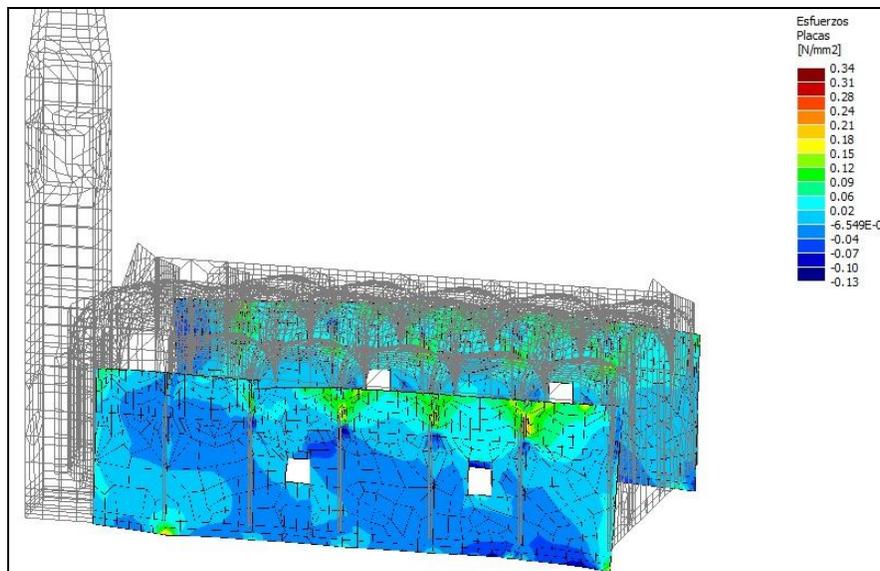
Ilustración 23: Modelo TA - Tensiones y deformada de muros S y N

Modelos TA y TP: En estos modelos se buscó simular el comportamiento de la estructura con intervenciones. En particular, se representó el efecto del recalce y ensanche del cimiento en los muros N y S, modificando proporcionalmente al área de la nueva fundación los valores del coeficiente de balasto o módulo de reacción de la sub-rasante K_v y por lo tanto los resortes aplicados al modelo. También se representó un refuerzo de la fundación de la torre mediante un micropilotaje, lo que se hizo multiplicando por cien el valor de los resortes en los nodos correspondientes. Finalmente se agregaron tensores en los arranques de los arcos, representados por elementos tipo barra de $\varnothing 3/4$ " de acero SAE 1045, $f_y = 310$ MPa. Estos tensores fueron considerados como pasivos en el modelo TP y activos, con un pre-esfuerzo de $0,55 f_y$, para considerar cierta pérdida del esfuerzo inicial. En el modelo TP, los tensores ubicados sobre el altar se encuentran ligeramente comprimidos ($N=5,2$ KN), los tensores de los arcos de la nave central alcanzan una tracción máxima de 25,5 KN. Los de las naves laterales alcanzan una tracción máxima de 15,6 KN, mientras que los tensores ubicados paralelos al eje longitudinal de la nave alcanzan una tracción máxima de 12,9 KN. El tramo más cercano a la torre se encuentra ligeramente comprimido.

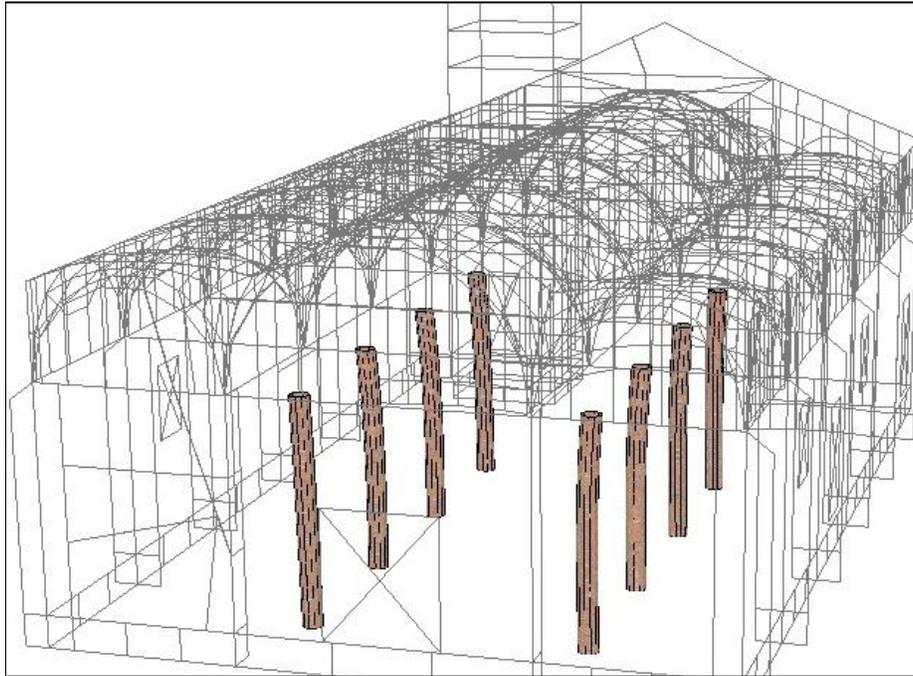
Ilustración 24: Modelo TP – Deformada columnas.
