EFFECTO DE LA INCORPORACIÓN DE FIBRAS EN VIGAS DE HORMIGÓN ARMADO BAJO CARGAS DE LARGA DURACIÓN AFECTADAS POR LA REACCIÓN ÁLCALI – SÍLICE

Giaccio, Graciela ¹, Torrijos, María C.², Bossio, Pablo ³ y Zerbino, Raúl²
Facultad de Ingeniería UNLP, LEMIT-CIC. ggiaccio@ing.unlp.edu.ar

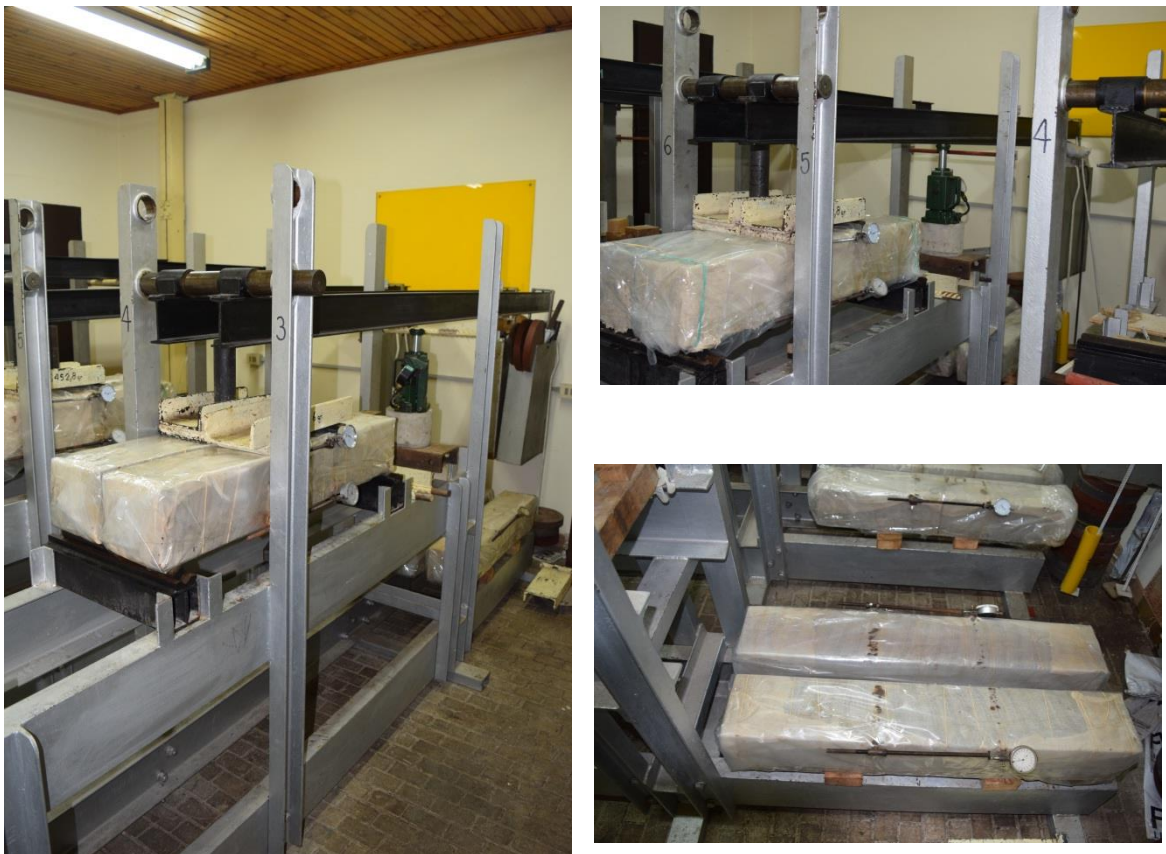
Figura 2: Montaje de las vigas de hormigón armado en los pórticos, vigas de referencia sin cargar.

El estudio se desarrolló dentro de una cámara con control de temperatura (23 ± 2 °C). Para provocar la RAS todas las muestras fueron mantenidas en ambiente húmedo para lo cual se recubrieron con paños de algodón húmedo y luego fueron aisladas mediante un film plástico; además, periódicamente se inyectó agua al sistema de modo de asegurar la permanencia de la humedad necesaria. La Figura 2 muestra aspectos del montaje de las vigas y su instrumentación para el seguimiento de la evolución de deformaciones.

Las vigas se curaron embolsadas con humedad durante 7 días. Luego se sacaron de las bolsas, se instrumentaron y se cargaron mediante un sistema de palanca con pesas en el extremo. Inicialmente se dispuso una celda de carga para garantizar el nivel de esfuerzo deseado; una vez alcanzado dicho esfuerzo se trabó la palanca para descargar la viga sin modificar la cantidad de pesas, se reemplazó la celda por un elemento de acero de idénticas dimensiones, se envolvieron nuevamente con trapos húmedos y con film plástico y volvieron a cargar.

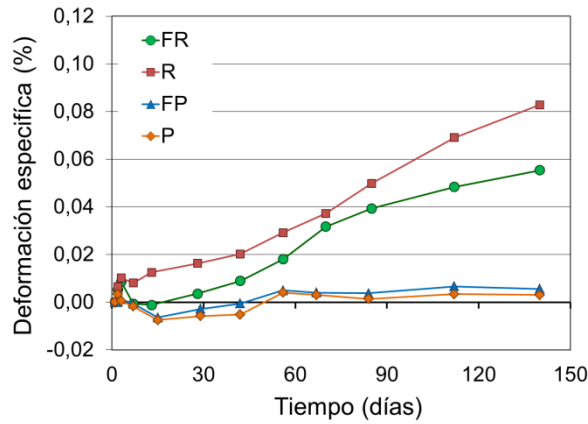
Figura 3. Variaciones dimensionales en prismas de 70x70x300 mm.

La Figura 3 muestra las variaciones de longitud medidas hasta el presente sobre los prismas de 70×70×300 mm de los hormigones R, P, FR y FP. Se aprecia que luego de aproximadamente 3 meses en R y FR se registraron expansiones superiores a 0,04 % (algo menores en FR) mientras que en las dos mezclas de referencia (P y FP) los cambios no superaron 0,01 %.

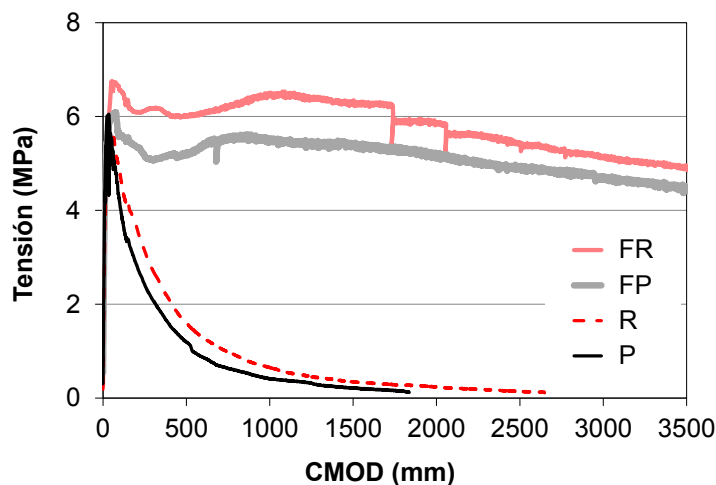
Figura 4. Curvas tensión - apertura de fisura (CMOD) sobre probetas entalladas (EN 14651 [16])

La Tabla 1 indica los valores promedio de la resistencia a compresión y del módulo de elasticidad (entre paréntesis los CV) determinados a la edad de 7 días. Por su parte la Figura 4 muestra curvas típicas tensión - CMOD obtenidas a la misma edad. Se aprecia una respuesta característica del tipo y dosis de fibra empleada en las mezclas FR y FP así como la respuesta post-pico de los hormigones sin fibras. La Tabla 1 también presenta los resultados obtenidos en flexión. Tanto en el caso de los ensayos de compresión como los de flexión se observa que no existen grandes diferencias en las propiedades mecánicas lo que indica que aún no se produjo daño por RAS a esa edad.

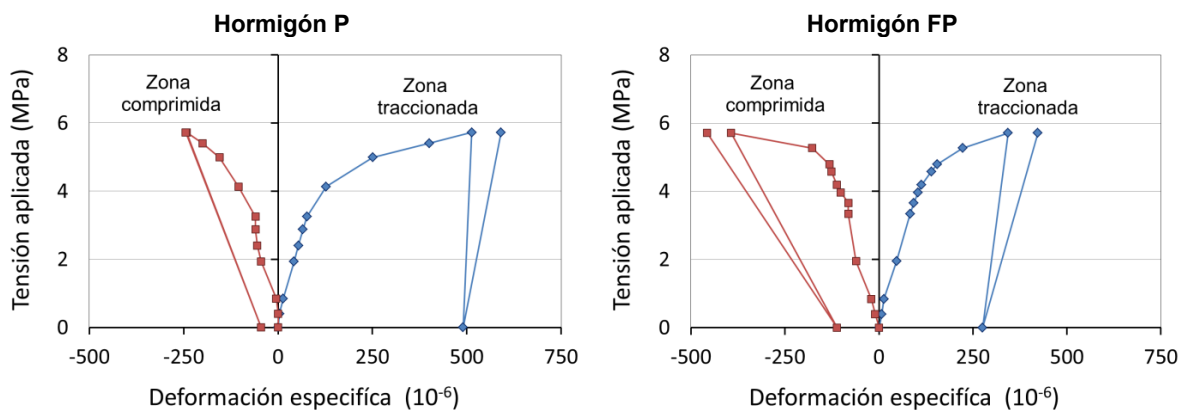
Figura 5. Curvas tensión – deformación de las fibras extremas de las vigas de hormigón armado durante el proceso de carga inicial.

La Figura 5 muestra, a modo de ejemplo, las deformaciones medidas sobre las vigas P y FP durante el proceso de carga; se aprecia que al superar una tensión del orden de 4 MPa se produjo un claro desvío de la linealidad que manifiesta la presencia de fisuras, nótese que las deformaciones remanentes de tracción en el tercio medio superan los 200 microstrains. La descarga y carga posterior corresponde al momento en que se reemplaza la celda de carga por un elemento de acero de igual geometría.

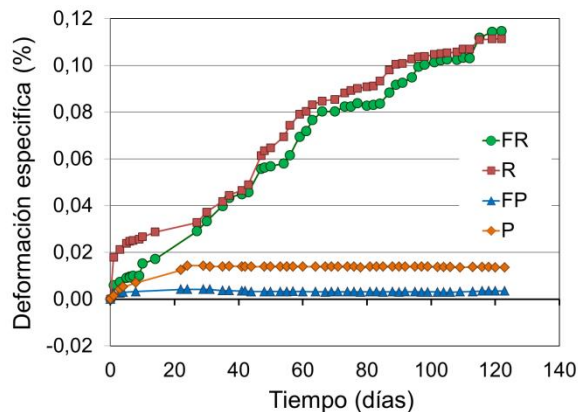
Figura 6. Evolución en el tiempo de las deformaciones diferidas correspondientes a la fibra traccionada de las vigas cargadas.

La Figura 6 muestra la evolución hasta la fecha (4 meses) de las deformaciones diferidas correspondientes a la fibra traccionada de las probetas cargadas. Se aprecia que las probetas con agregado reactivo (R, FR) ya muestran un claro aumento de las deformaciones que se asocian a la RAS. Hasta el momento no se aprecian diferencias notables entre probetas sin fibras y con fibras.

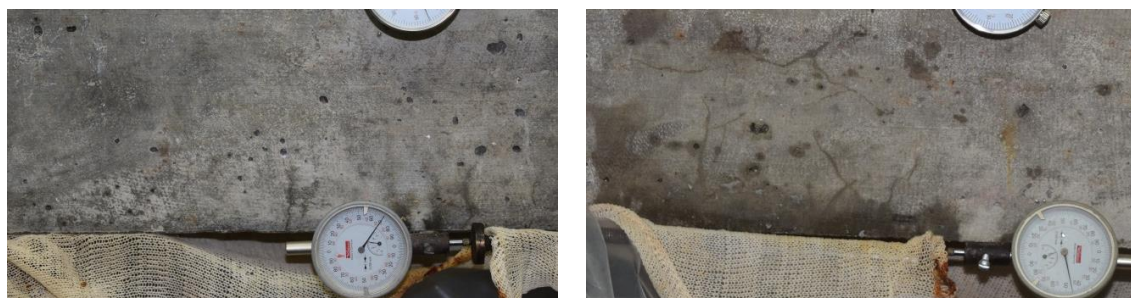
Figura 8. Aspecto de la superficie de las vigas R y FR a la edad de 5 meses.

A la edad de 5 meses se realizó un relevamiento de la superficie de las vigas. En R y FR se observaron algunos puntos de gel sobre la superficie del hormigón. En el caso de la viga R se observaron varias fisuras con orientación perpendicular al eje de un ancho aproximado de 0,05 mm. Sin embargo, en el caso de FR fue necesario humedecer la superficie para ver las fisuras, ya que estas eran mucho menores que en R. Además, no solo se encontraron las esperadas fisuras con orientación vertical sino también fisuras que se apartan de esa orientación. En los hormigones P y PF solo se observaron fisuras muy pequeñas, difíciles de detectar (espesor \ll 0,05 mm), producidas durante la carga (Figura 8).
