PETROGRAFIA DEL HORMIGON ENDURECIDO AFECTADO POR LA REACCIÓN ÁLCALI-SÍLICE

S. A. Marfil^{1,2}; P. J. Maiza^{1,3} y R. C. Salomón^{1,4}

¹ Dpto. de Geología - Universidad Nacional del Sur. San Juan 670. 8000 Bahía Blanca.

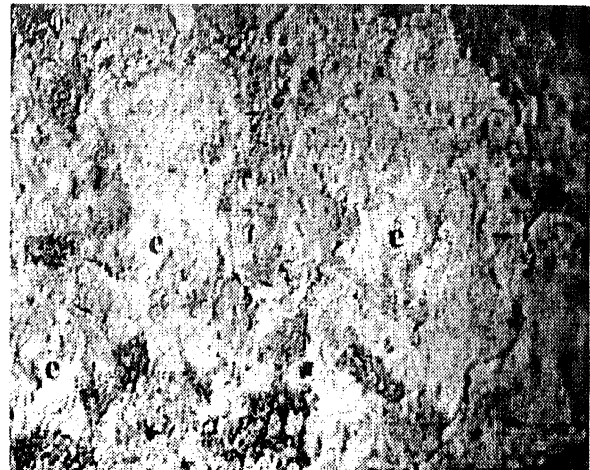
Fm2: Cristales de ettringita(e), sobre la superficie del hormigón

Algunos de estos materiales son fácilmente identificables por su desarrollo cristalino, tal es el caso de la ettringita ($\text{Ca}_6\text{Al}_2(\text{SO}_4)_3(\text{OH})_{12}\cdot 26\text{H}_2\text{O}$). Forman cristales blandos, muy finos, aciculares, los que a veces crecen como prismas cortos. Se desarrollan principalmente en el interior de cavidades formadas por aire atrapado, como se muestra en la fotomicrografía 1 (Fm 1). Si el hormigón se encuentra en un grado avanzado de deterioro cristaliza en el interior de microfisuras, tapiza la superficie, comúnmente en espacios abiertos (Fm 2).

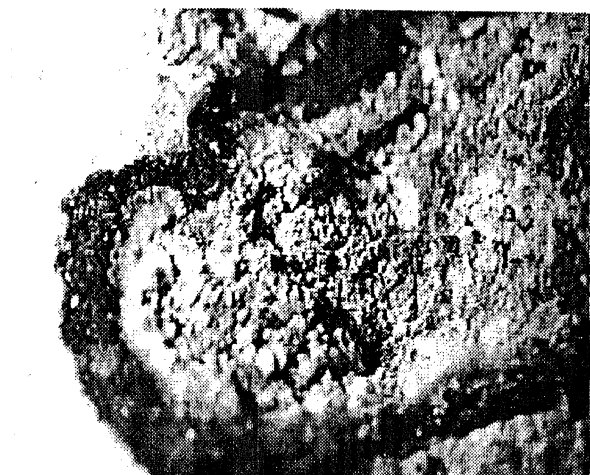
Fm6: Borde de reacción sobre un clasto de agregado grueso

Con respecto a los agregados es posible determinar el grado y tipo de alteración, en especial la presencia de especies mineralógicas potencialmente deletéreas u otras que por sus características morfológicas podrían ser reactivas. En las Fm 5 y Fm 6 se observan clastos de rocas metamórficas (esquistos verdes) y areniscas silíceas, con bordes de reacción que obliteran la interfase pasta-agregado.

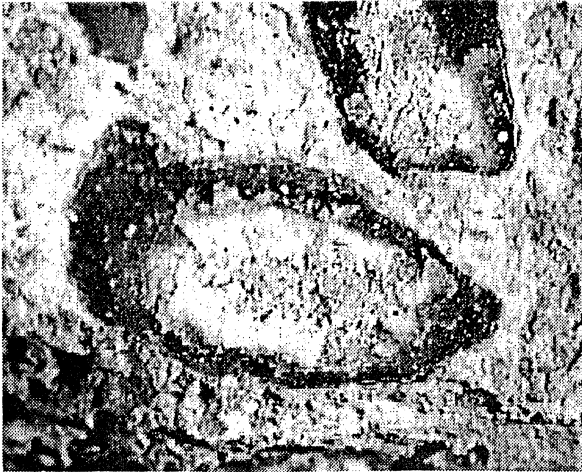
Fm7: Hormigón deteriorado por la RAS . El proceso de reacción afecta a los elastos y al mortero

En la Fm 7 se observa un testigo de hormigón con claras evidencias de reacción desarrolladas tanto en los clastos del agregado grueso como en el mortero. Este último presenta un importante deterioro, reflejado principalmente en los poros de aire atrapado y poros del hormigón, donde el material de neoformación colmata a los huecos o los rellena parcialmente.

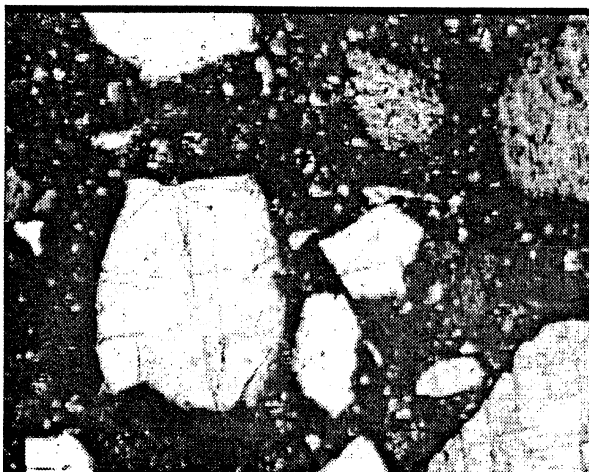
FM17: Hormigón sano . Los contactos agregado - pasta son netos

Interfase pasta-agregado: En hormigones sanos el contacto es neto, (Fm 17) mientras que si el hormigón presenta signos de deterioro, se observan bordes de reacción (Fm 18) contactos de carie, (Fm 19) en algunos casos los clastos se presentan separados de la pasta y es frecuente observar productos de reacción desarrollados en los bordes de los clastos. En la Fm 20 se muestra un clasto de cuarzo tensionado con desarrollo de ceolitas en su borde.

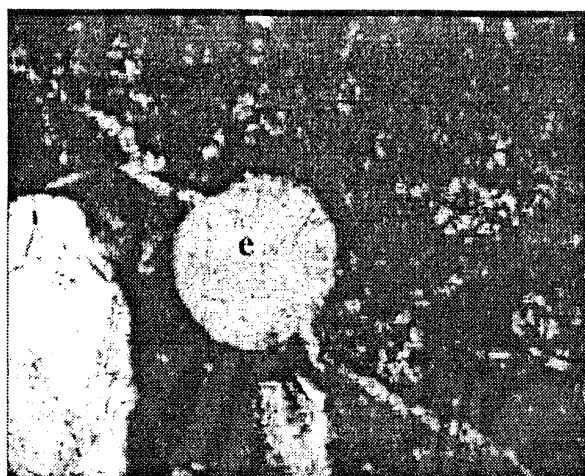
FM23. Cavity de aire entrampado rellena con ettringita (e) con una microfisura asociada

Estado de la pasta: En hormigones sanos la pasta se presenta homogénea (Fm 21), los poros de aire se encuentran vacíos, (Fm 22), mientras que en hormigones que presentan deterioro, los poros de aire se encuentran parcial o totalmente rellenos con ettringita (Fm 23 y 24). La Fm 25 muestra un detalle de un poro con ettringita. Si el proceso de degradación se encuentra en estado avanzado es frecuente la ceolitización de la pasta (Fm 26 y 27). En general, este proceso va acompañado por una abundante carbonatación en la pasta (Fm 28).

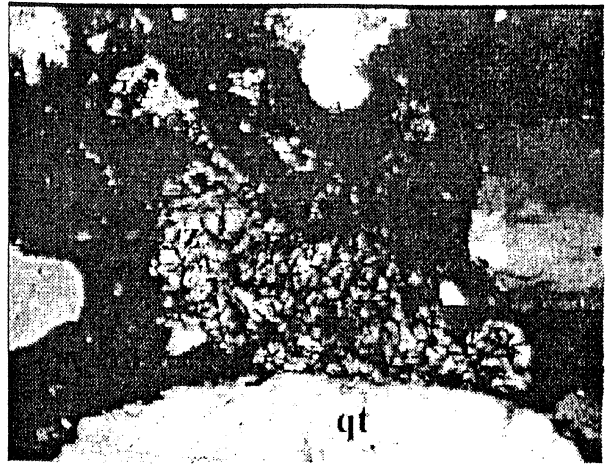
Fm26: Avanzado estado de ceolitización (z) en la pasta. Se muestran elastos de cuarzo con extinción ondulante (qt) con contactos de caries

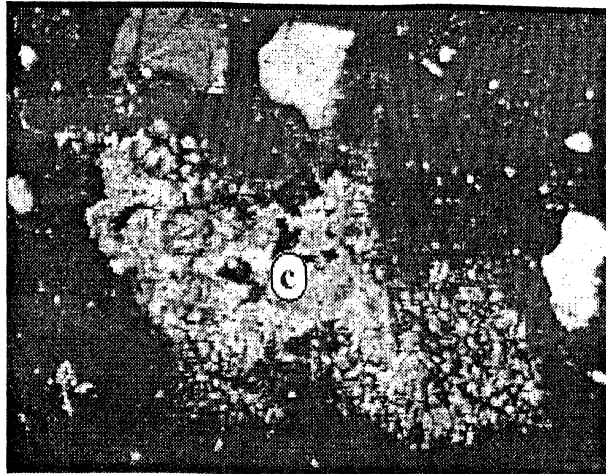
Fm27: Hormigón deteriorado con un fuerte proceso de carbonatación (c) en la superficie

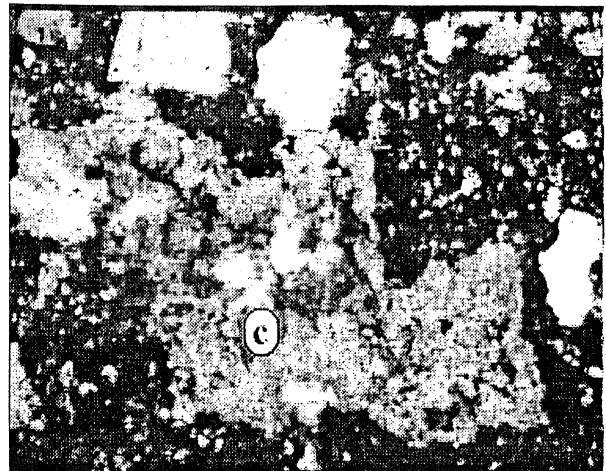
Fm28: Idem anterior con luz paralela

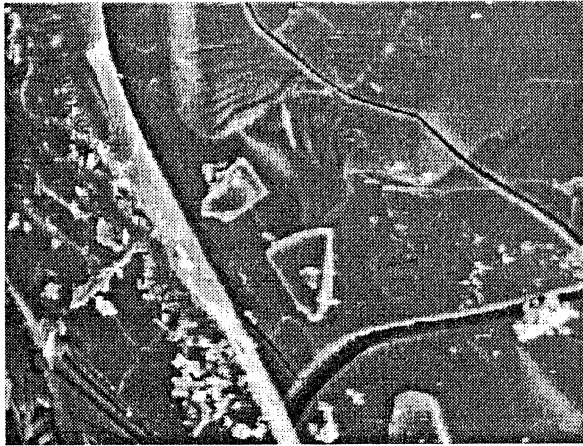
Fm33: Ceolita masiva

La ceolita se presenta desde muy pobremente cristalizada, en forma masiva o de gel hasta con hábito cristalino característico (Fm 32, 33 y 34). La composición química
