## **ESTUDIO SOBRE LA PATOLOGÍA, LA IDONEIDAD ESTRUCTURAL Y DE MATERIALES DE LA IGLESIA DE SAN MAMÉS (CANTABRIA-ESPAÑA): PROPUESTAS DE REHABILITACIÓN**

**Lombillo, I; Villegas, L; López, F.**

Grupo de Tecnología de la Edificación de la Universidad de Cantabria (GTED-UC). E.T.S. de Ingenieros de Caminos, Canales y Puertos. Dpto. de Ingeniería Estructural y Mecánica. Av. Los Castros, s/n. 39005 Santander (España). [gted@unican.es](mailto:gted@unican.es)

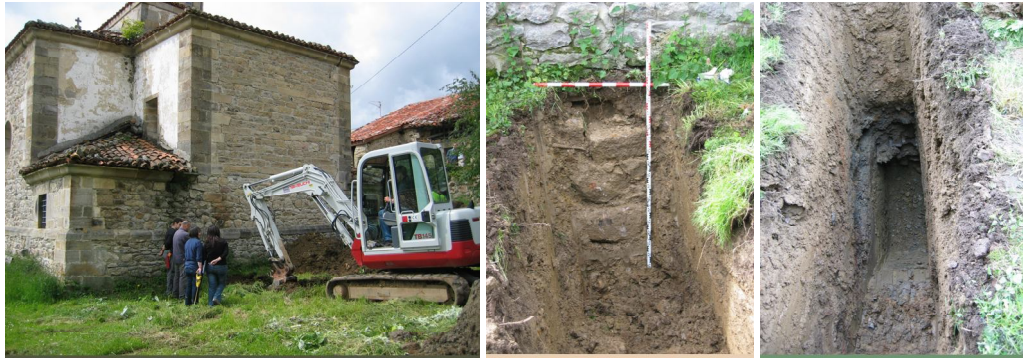
**Fig. 16, 17 y 18: Calicata 4**

Siguiendo las alineaciones Norte y Este se realizaron un total de 5 catas (Fig. 16, 17 y 18), 4 de ellas con carácter eminentemente geotécnico (C-2, C-3, C-4 y C-5) y 1 desde un punto de vista más arqueológico (el denominado "sondeo-2" que ya hemos referido), y 7 ensayos de penetración dinámica continua (P-1 a P-7), tipo DPSH, hasta rechazo.

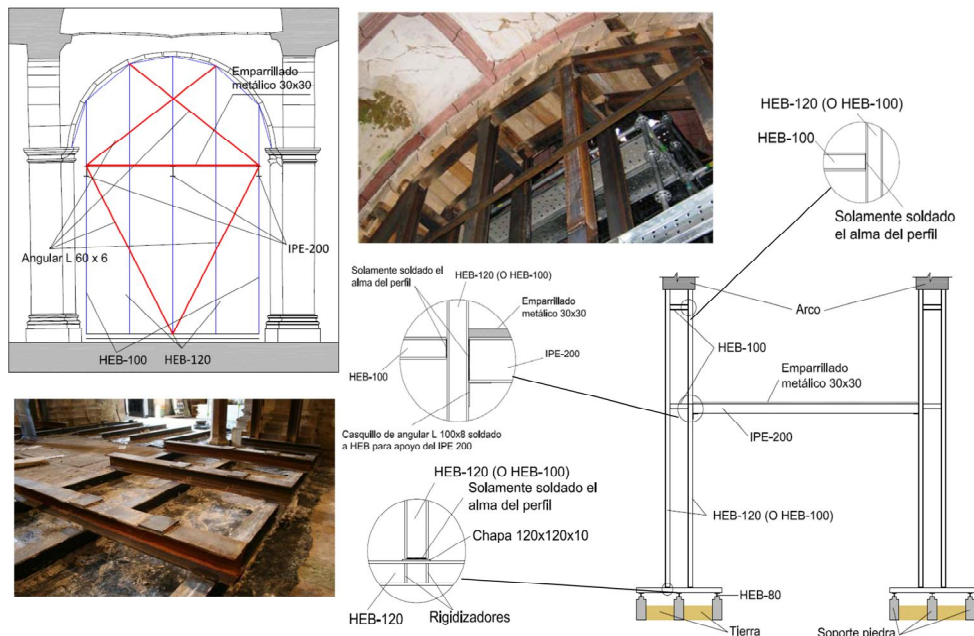
En primer lugar se presenta la estructura metálica que conforma el apeo de los arcos torales (Fig. 37). En este sentido, conviene llamar la atención sobre que, dada la existencia de tumbas, fue necesario disponer un primer conjunto de perfiles que sirvieron de apoyo para el resto de la estructura y que coincidían en posición con los laterales de las tumbas (puntos duros) presentes en el solado del edificio. De esta manera las cargas transmitidas por el apeo se llevaron directamente a estos puntos evitando solicitar otras zonas del pavimento, de menor capacidad portante, como son las losas que cubren las tumbas existentes en el templo.

**Fig. 37. Apeo de los arcos torales.**

Para poder trabajar con seguridad en la recuperación de la cúpula, amén de otros subyacentes como las pechinas y los arcos torales, fue necesario diseñar un apeo de urgencia.

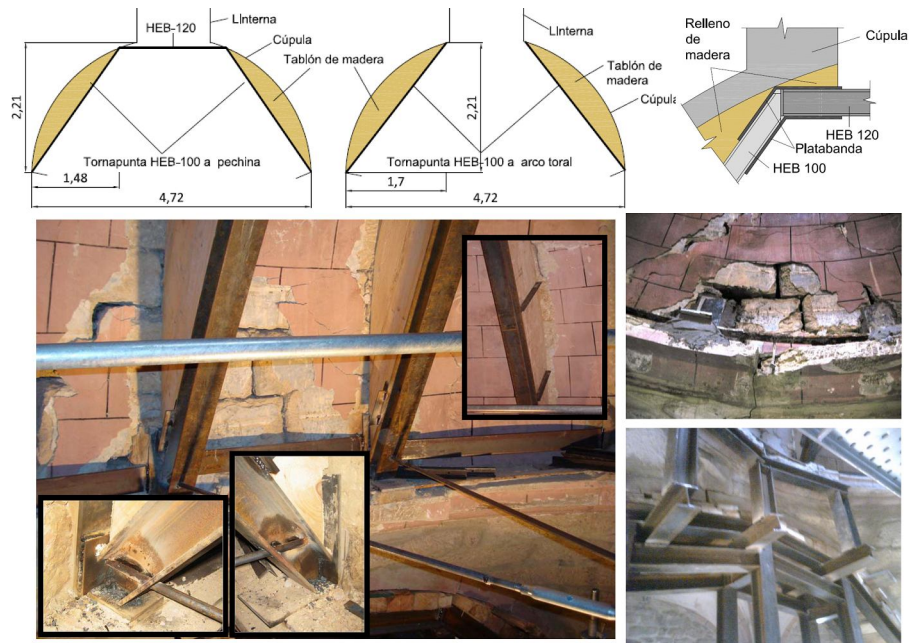
**Fig. 38: Apeo estructural de la cúpula.**

Para evitar introducir posibles empujes horizontales concentrados que puedan dañar los muros que constituyen el tambor de la cúpula o los arcos torales, coincidiendo con dos tornapuntas opuestas de las que atacan en zona de arcos torales (no en las que atacan a las pechinas), se dispusieron tirantes en la zona próxima al apoyo.

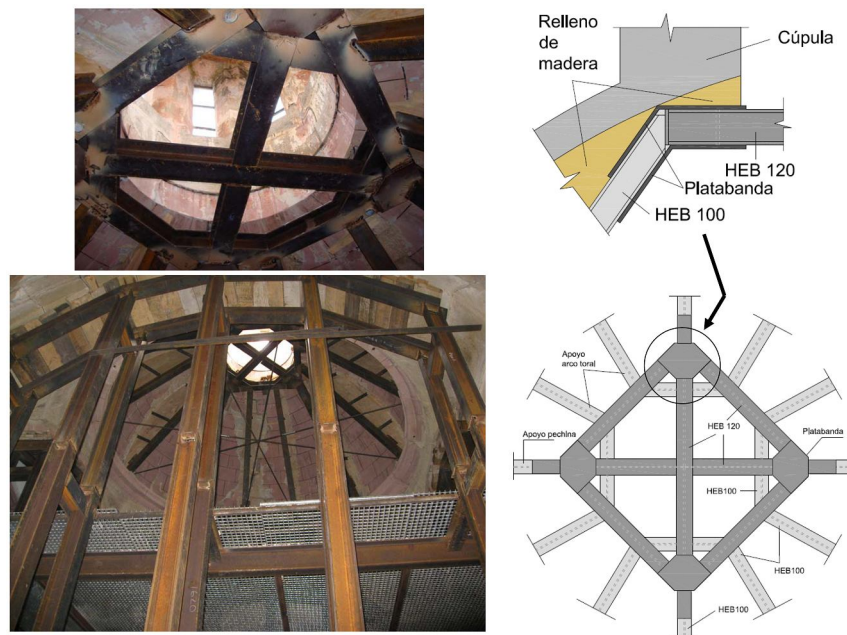
**Fig. 39: Detalle del marco metálico para materializar el apeo de la linterna.**

En su parte superior, el sistema de apeo de la cúpula se cierra mediante un marco metálico que soluciona el apeo de la linterna situada sobre la cúpula (Fig. 39).

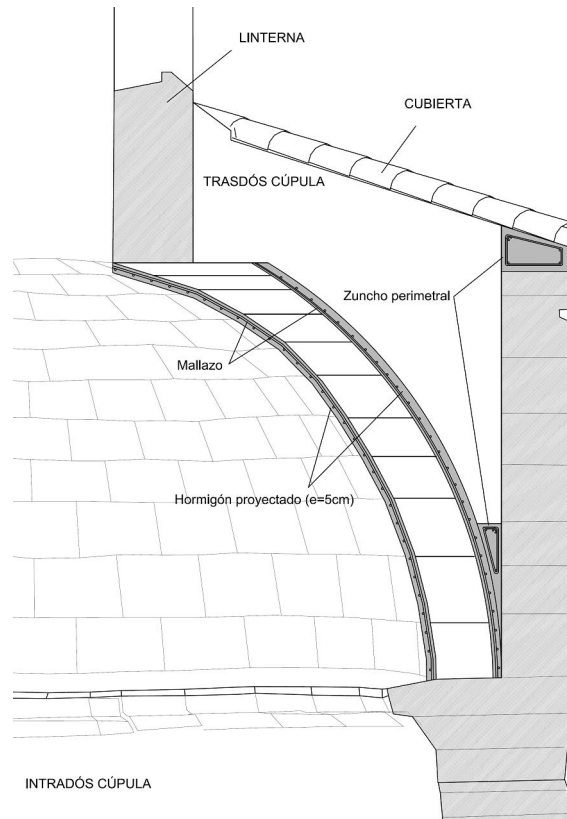
**Fig. 40: Refuerzo de hormigón proyectado.**

Dado que tanto la cúpula como las bóvedas se van a revestir en su interior (para regenerar su aspecto azulado primitivo), la solución terapéutica propuesta, en ambos casos, consistió en la ejecución de sendas capas de hormigón proyectado sobre su superficie (Fig. 40), tanto en su cara vista como en el trasdós de la misma, tras la colocación de una armadura de reparto. En el caso de la cúpula se contempló también la ejecución de un zuncho de hormigón armado que recoja, a modo de cinturón, los empujes de la misma.
