# REQUISITOS DE SEGURIDAD ORNAMENTAL EN LA CONSERVACIÓN DE EDIFICIOS ALTOS DEL MOVIMIENTO MODERNO CUBANO

E. BALUJA (1), R. GAYOSO (1), R. BARRUETOS (2), L. GARCIA (1)

(1) *Centro Técnico para el Desarrollo de los Materiales de Construcción. CTDMC, Cuba*

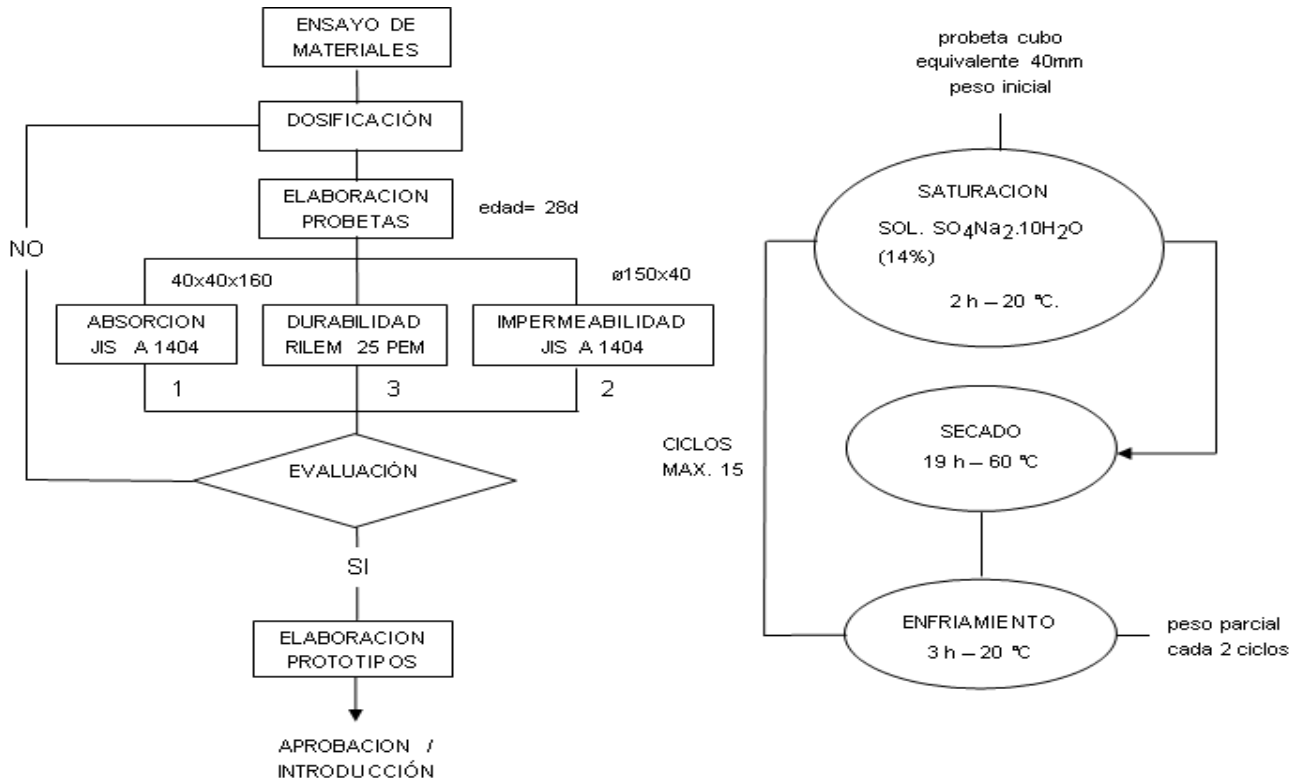
Gráfico 1. Procedimiento general de ensayos experimentales. Exigencias básicas para morteros ornamentales sometidos a cristalización de sales.

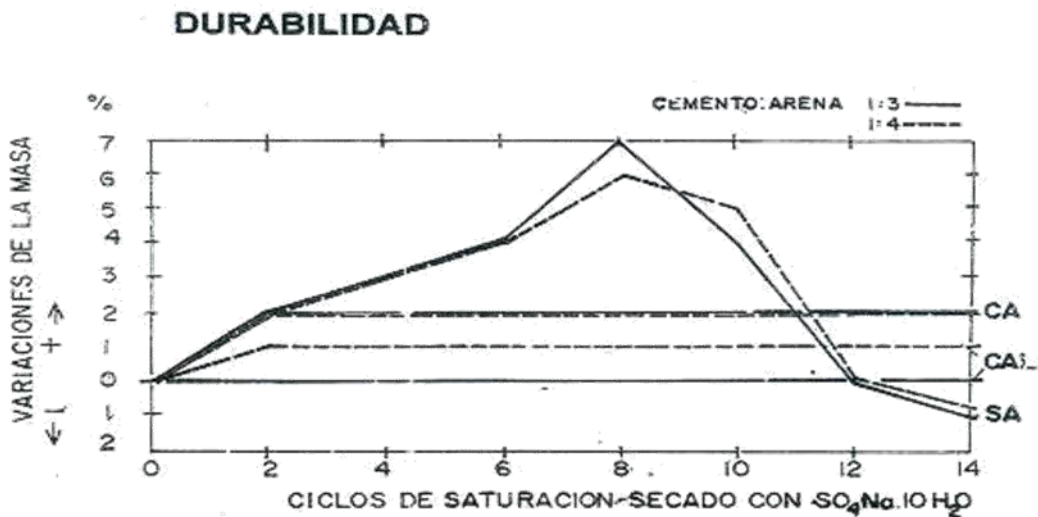
Gráfico 3. Resultados del comportamiento de los morteros sometidos a ciclos de saturación y secado. Método RILEM 25 PEM.

En las investigaciones realizadas con el fin de restaurar las losas ornamentales de hormigón, sin refuerzo, del Hotel Habana Riviera se demostró, aplicando los ciclos de saturación y secado recomendado por el método de ensayos RILEM 25 PEM, que es posible evitar el deterioro originado por las tensiones de cristalización de sales en morteros y hormigones que cumplen los requisitos de diseño de baja porosidad e impermeabilidad empleando en su composición adiciones puzolánicas combinadas con polímeros. Los morteros que se emplean en la restauración de losas ornamentales y de hormigón reforzados deben cumplir con las características físico-mecánica recomendadas en la siguiente Tabla:

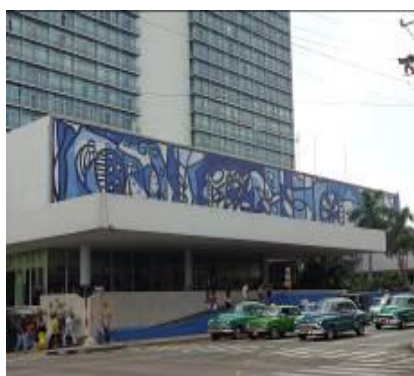
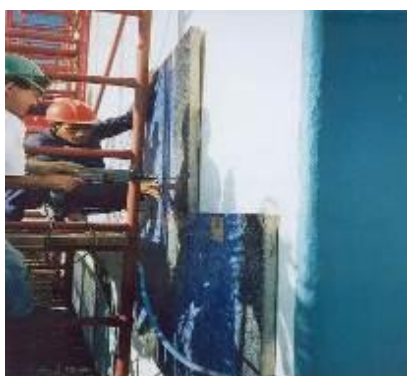
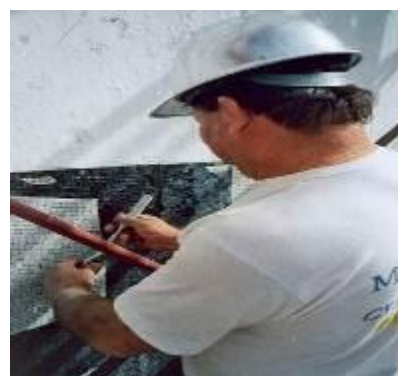
**Figura 9. Solución de restauración mediante sistema de anclaje de paneles prefabricados de hormigón armado, Hotel Habana Libre.**

Para dar solución al enchape vertical de los balcones del Edificio del Retiro Médico, y como alternativa dirigida al perfeccionamiento del sistema de anclaje de paneles prefabricados enchapados y eliminar las causas de fallos de desprendimientos locales de pastillas, en el CTDMC se han desarrollado trabajos experimentales, obteniéndose **Enchapes de Paneles Prefabricados Aligerados**, con un 40 % de aligeramiento en el peso y la sustitución del acero de refuerzo por mallas de fibra de vidrio.
