# **RUTA DE CIRCUNVALACIÓN A LA CIUDAD DE BAHÍA BLANCA. EVALUACIÓN DEL DETERIORO DEL PAVIMENTO DE HORMIGÓN.**

C. Priano<sup>1</sup>, S. Marfil<sup>2</sup>, L. Señas<sup>3</sup>

Universidad Nacional del Sur. Av. Alem 1253. 8000 Bahía Blanca.  
TE 0291-4595103 int. 3223 email: cpriano@uns.edu.ar

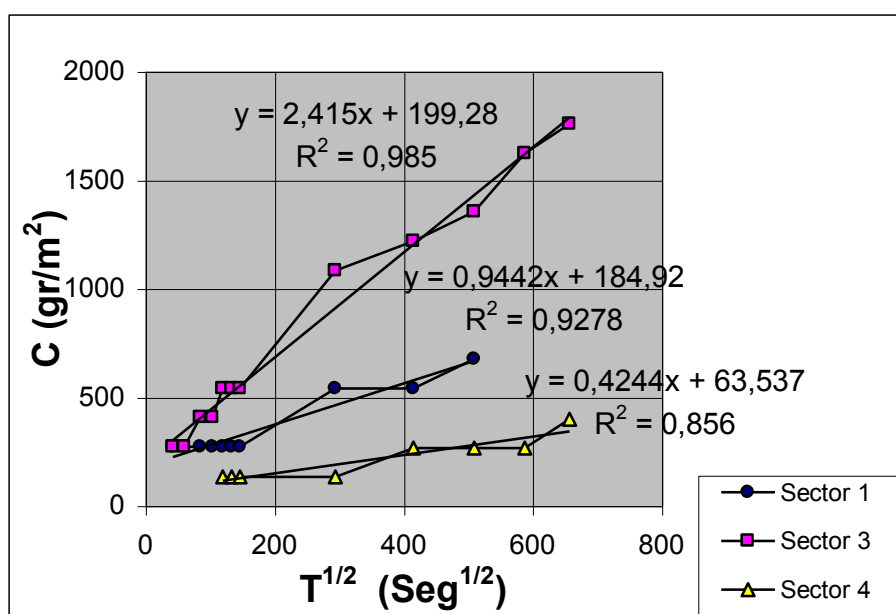
Figura 3. Velocidad de Succión Capilar

La velocidad de succión capilar del hormigón, para cada una de las muestras, se calculó como la pendiente de la recta obtenida mediante ajuste por cuadrados mínimos de la serie de puntos correspondientes al intervalo de tiempo comprendido entre 0,1 C y 0,9 C. Las gráficas de cada uno de los testigos se pueden observar en la figura 3.

El testigo del sector 3 presentaba una fisura en la cara de absorción que podría explicar el elevado valor de velocidad y capacidad de succión capilar en comparación a los otros dos testigos ensayados.
