## **EVALUACIÓN ESTRUCTURAL DEL EDIFICIO DEL SEMINARIO DIOCESANO DE LA PROVINCIA DE CATAMARCA**

**Rodríguez, C. A. Dip, O. Galíndez, E. E.**

### **RESUMEN**

En este trabajo, se presenta la labor y metodología de evaluación estructural realizada en el edificio del Seminario Diocesano de la Provincia de Catamarca, tras la ocurrencia del Sismo del 7 de Septiembre de 2004.

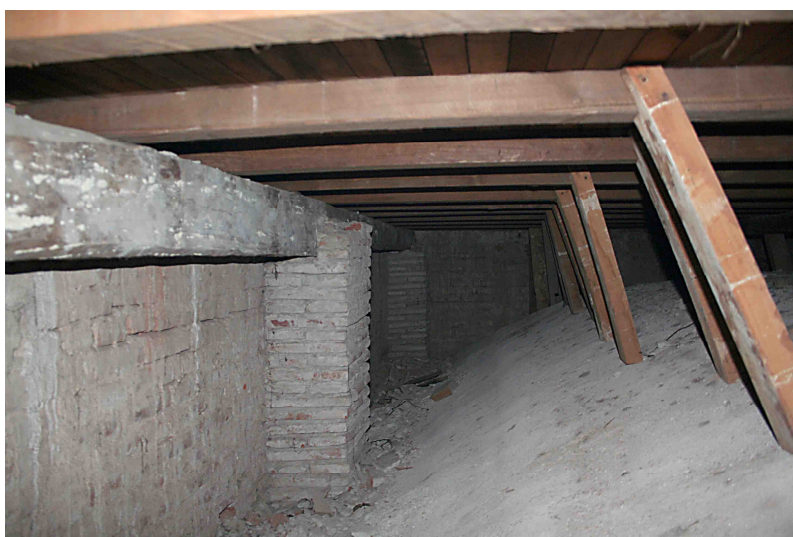
**Fotografía 6**

Algunos locales disponen de pisos de madera, cuya estructura de sostén está contruida por vigas longitudinales de igual material, que descansan sobre pilares de mampostería apoyados sobre las bóvedas y tirantes transversales que vierten su carga sobre las vigas antes citadas. Estos tirantes reciben el machihembrado de madera que materializa el piso propiamente dicho. Los tirantes a su vez reciben la colaboración de puntales de madera apoyados sobre la bóveda de mampostería. Ver Fotografía 6.

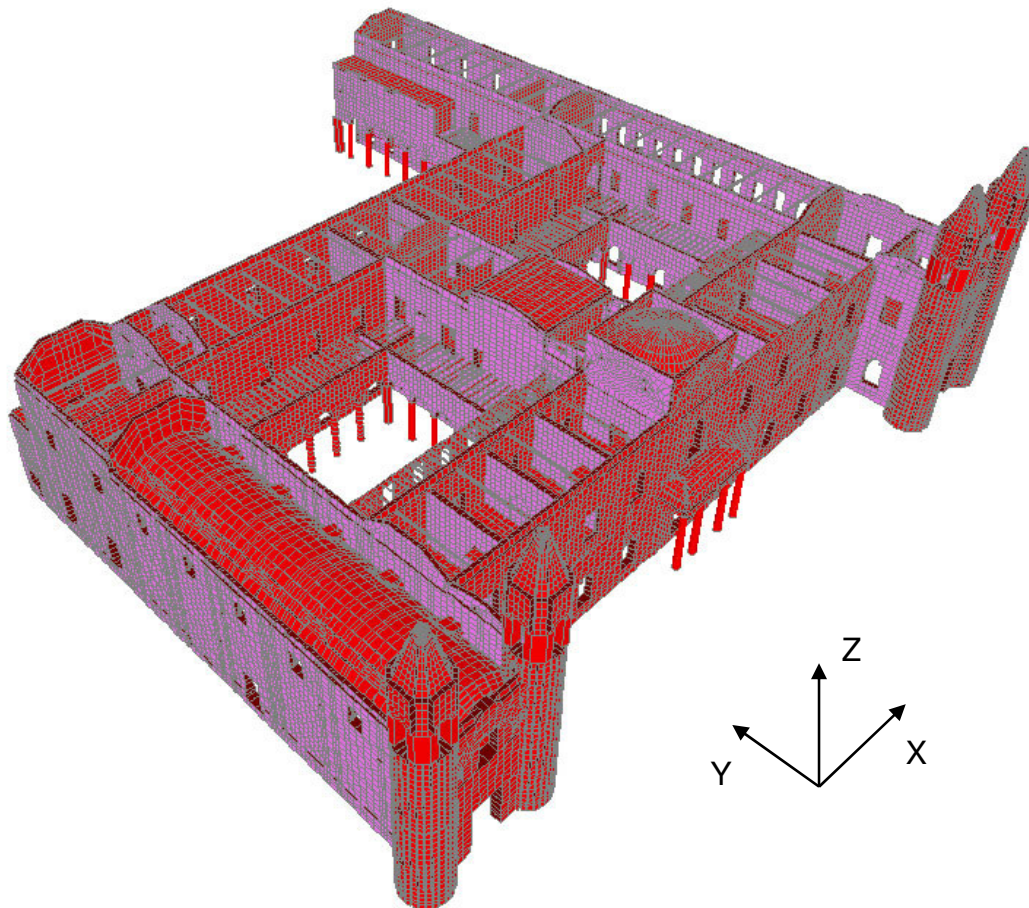
**Figura 3**

La Figura 3 muestra el modelo de elementos finitos completo, donde la dirección positiva del Eje X señala hacia el punto cardinal Este y la dirección positiva del eje Y hacia el Norte. Se definieron 4 tipos de materiales, hormigón, mampostería, acero y madera con la simplificación de considerarlos isótropos y lineales.

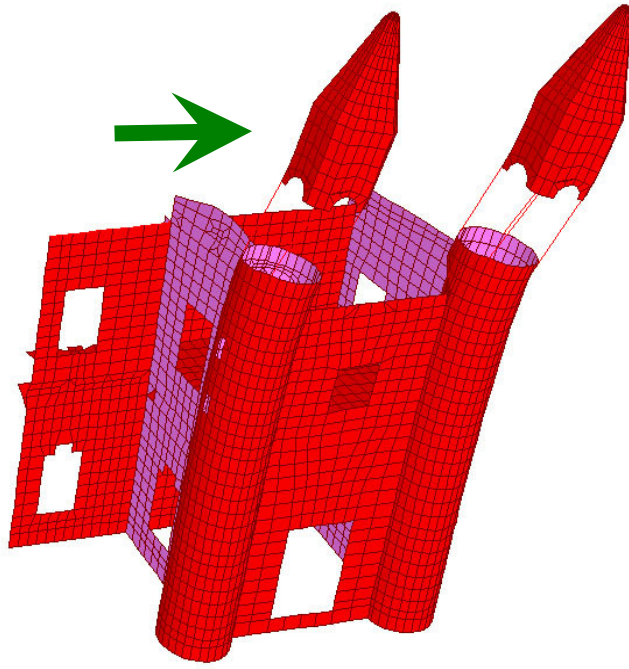
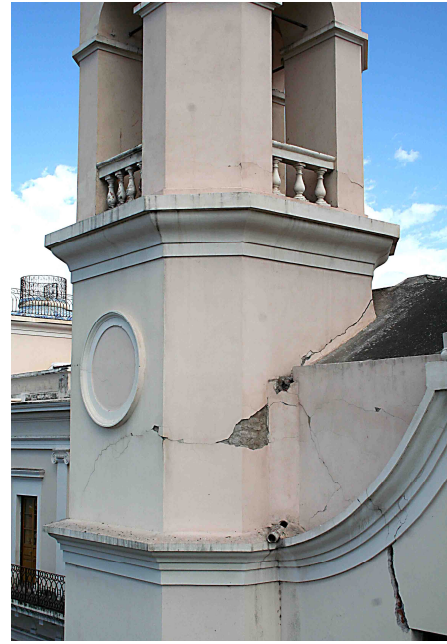
**Figura 6 y Fotografía 16**

Esta deficiencia estructural, expuesta claramente por los resultados del análisis, se correlaciona perfectamente con los daños observados en correspondencia con dichos muros durante el sismo del 4 de septiembre de 2004, cuya direccionalidad coincidió con la del modo analizado. En la fotografía 15, se resaltan las fisuras producidas en este muro, a nivel de antepechos y dinteles en la mampostería entre aberturas.

Un segundo ejemplo a mostrar lo constituye la tercera forma modal del edificio, con un período de 0,342 segundos, corresponde a la oscilación en dirección Este-Oeste de las torres del lado Este de la fachada. La Figura 5 muestra una vista completa del edificio bajo este modo de vibración. En la Fotografía 16 se puede apreciar que se trata de un modo de flexión de ambas torres, y se correlaciona perfectamente con el daño producido en las mismas y en el muro que las vincula como se puede ver en la Fotografía 14.
