CARACTERIZACIÓN Y EVALUACIÓN DE LA ARQUITECTURA DE MEDIADOS DEL SIGLO XIX EN CORRIENTES. PROPUESTA DE RESTAURACIÓN DE LA EX CASAQUINTA FERRO.

Angela Sánchez Negrette

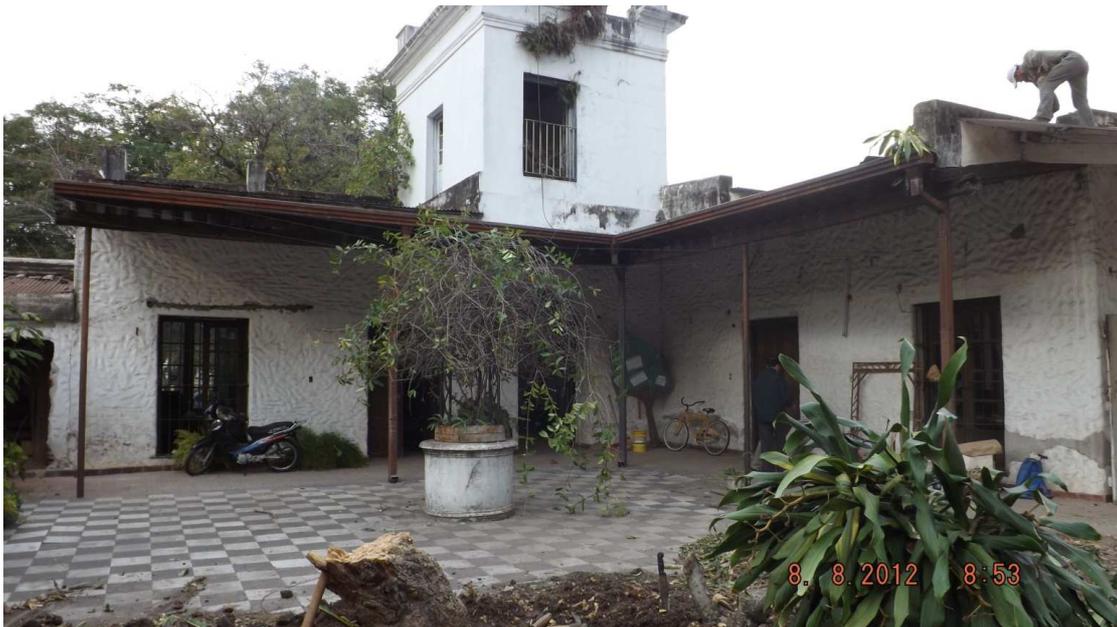
Figura 4- Vista Interior de galería y patio.

En consecuencia con este criterio se recomienda que la intervención en fachada del sector residencial sea restaurar la lectura original acorde con el lenguaje que poseía incluyendo la restitución de carpinterías en aberturas y los pretilos en remate del conjunto; más aún teniendo en cuenta que las modificaciones que se produjeron fueron de degradación, sin observarse alguna intencionalidad de respeto hacia el edificio. En su interior se considera que deben ser respetado en esencia el planteo de tipología aunque deberá ser agregado sanitarios y áreas de servicio con una propuesta de una entidad equilibrada con el conjunto para no invalidar el esquema general de habitaciones- galería – patio. (Fig. 4)
