RELEVAMIENTO DEL PATRIMONIO RELIGIOSO CATOLICO EN COLONIAS, PUEBLOS Y LOCALIDADES DE LA PROVINCIA DE BUENOS AIRES

Ing. Traversa, L.P. ¹, Ing. Iloro, F.H.², Prof. Marquez, S.³

LEMIT – Avenida 52 entre 121 y 122 – T.e. (0221) 483 1141 al 44 – Fax (0221) 425 0471

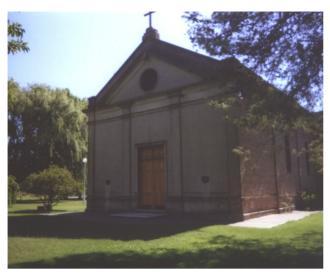
Siguiendo el esquema de la ciudad indiana, la mayoría de las iglesias se encuentran ubicadas frente a la plaza principal de la localidad, solamente en algunos casos particulares, se localizan en forma diferencial, como por ejemplo, la Iglesia de los Padres Salesianos, en General Piran, que se encuentra frente a la estación ferroviaria y la de la localidad de Ernestina, en el Partido de 25 de Mayo, que se ubica en un boulevard que parte de la estación ferroviaria, en el cual se ubican también un teatro, una escuela y un hotel. Alguna de las iglesias inspeccionadas, por ejemplo, en la localidad de Norberto de la Riestra, se encuentra emplazada en un parque, mientras que otras, como por ejemplo, la de Magdalena, se hallan rodeadas por construcciones.
