Taller de Relevamiento y Diagnóstico para la Puesta en Valor del edificio Catedral "Nuestra Sra. de la Merced"

Ponencia II Jornada Técnicas de Restauración y Conservación del Patrimonio

La Plata, 5 de septiembre, 2003

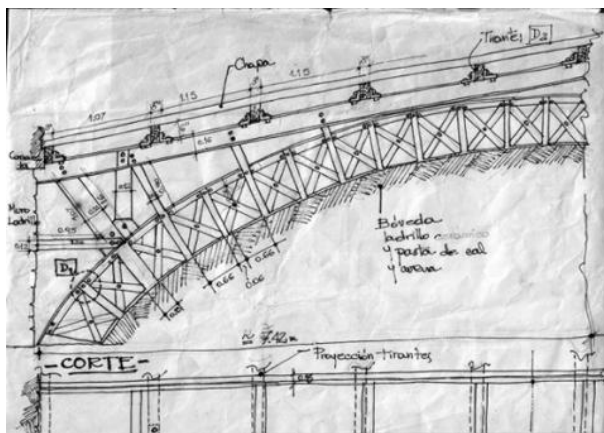
Imagen 6

La cubierta de la Nave principal está compuesta por el Techado ó Cubierta Exterior y su estructura o Cubierta Interior (ver imagen 6)

- Las chapas presentan corrosión en su totalidad y denotan faltantes de gomas de protección en los clavos, además de presentar deformaciones a causa del tránsito en su superficie.
- Las canaletas presentan un grado importante de deterioro.
- Las cargas a lo largo de la cubierta principal muestran faltantes de mampuesto, mientras que en el Ábside es inexistente.

- Reemplazo total de chapas, cumbrera y canaletas.
- Revoque completo en la cara interna y superior de las cargas.
